**KÜLTÜR VE TURİZM BAKANLIĞI**  
**ÇANAKKALE KÜLTÜR VARLIKLARINI**  
**KORUMA BÖLGE KURULU**  
**K A R A R**

**Toplantı Tarihi ve No : 18.08.2014/93**  
**Karar Tarihi No : 18.08.2014/1832**

AVRUPA KONSEYİ	KÜLTÜREL VARLIKLARI KORUMA ENVANTERİ	K.V.K.E.	ANIT	ENVANTER NO:
TÜRKİYE				HARİTA NO:
İLİ: ÇANAKKALE	İLÇESİ : BOZCAADA	MAHALLE KÖY : CUMHURİYET MAHALLESİ VEYA MEVKİİ :	KORUMA DERECESİ	ANITSAL 1 2 3 ÇEVRESEL 1 2 3
SOKAK VE KAPI NO		KADASTRO PAFTA: ADA: 106 PARSEL: 19		
ADI: SİVİL MİMARLIK ÖRNEĞİ	YAPTIRAN:	YAPAN :	MİMARİ ÇAĞI 19 (ÜSLUP)	
	YAPIM TARİHİ:	KİTABE: Yok	VAKFIYE:

GENEL TANIM: Çanakkale İli, Bozcaada İlçesi, Cumhuriyet mahallesinde bulunan, 106 ada, 19 parselde yer alan taşınmaz 3.derece doğal sit alanında yer almakta olup 2 yapı bloğundan oluşmaktadır.

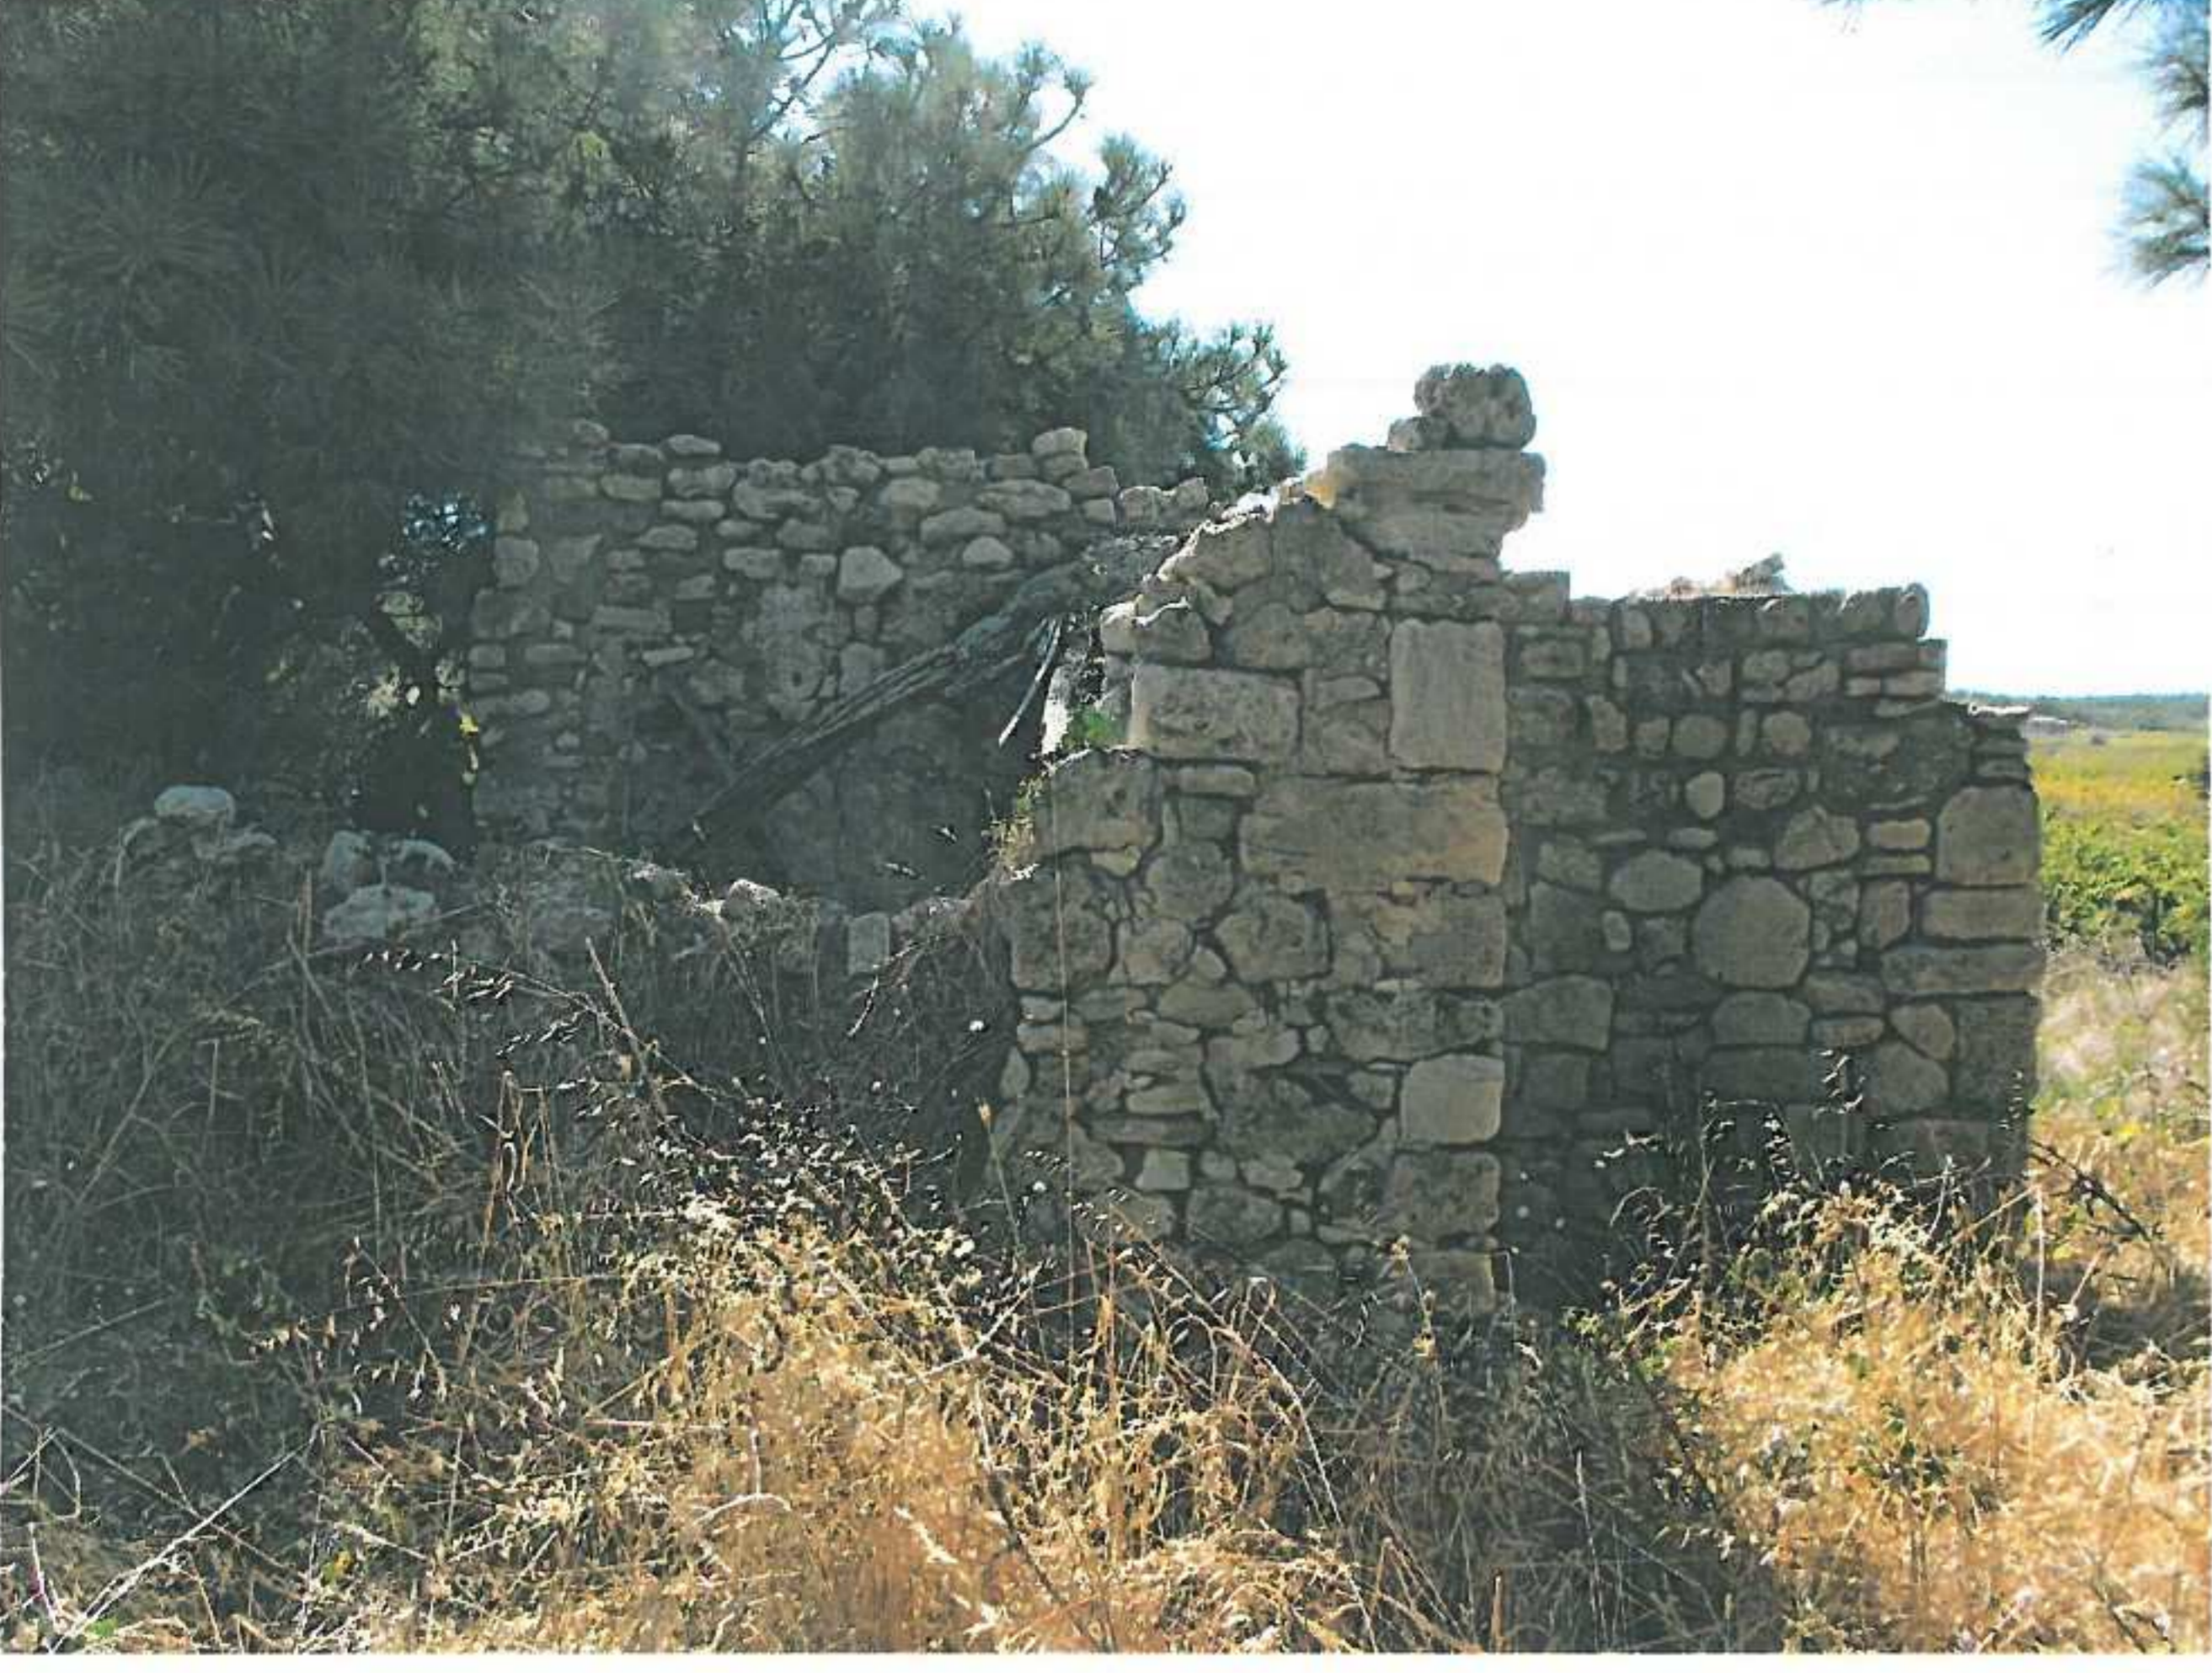
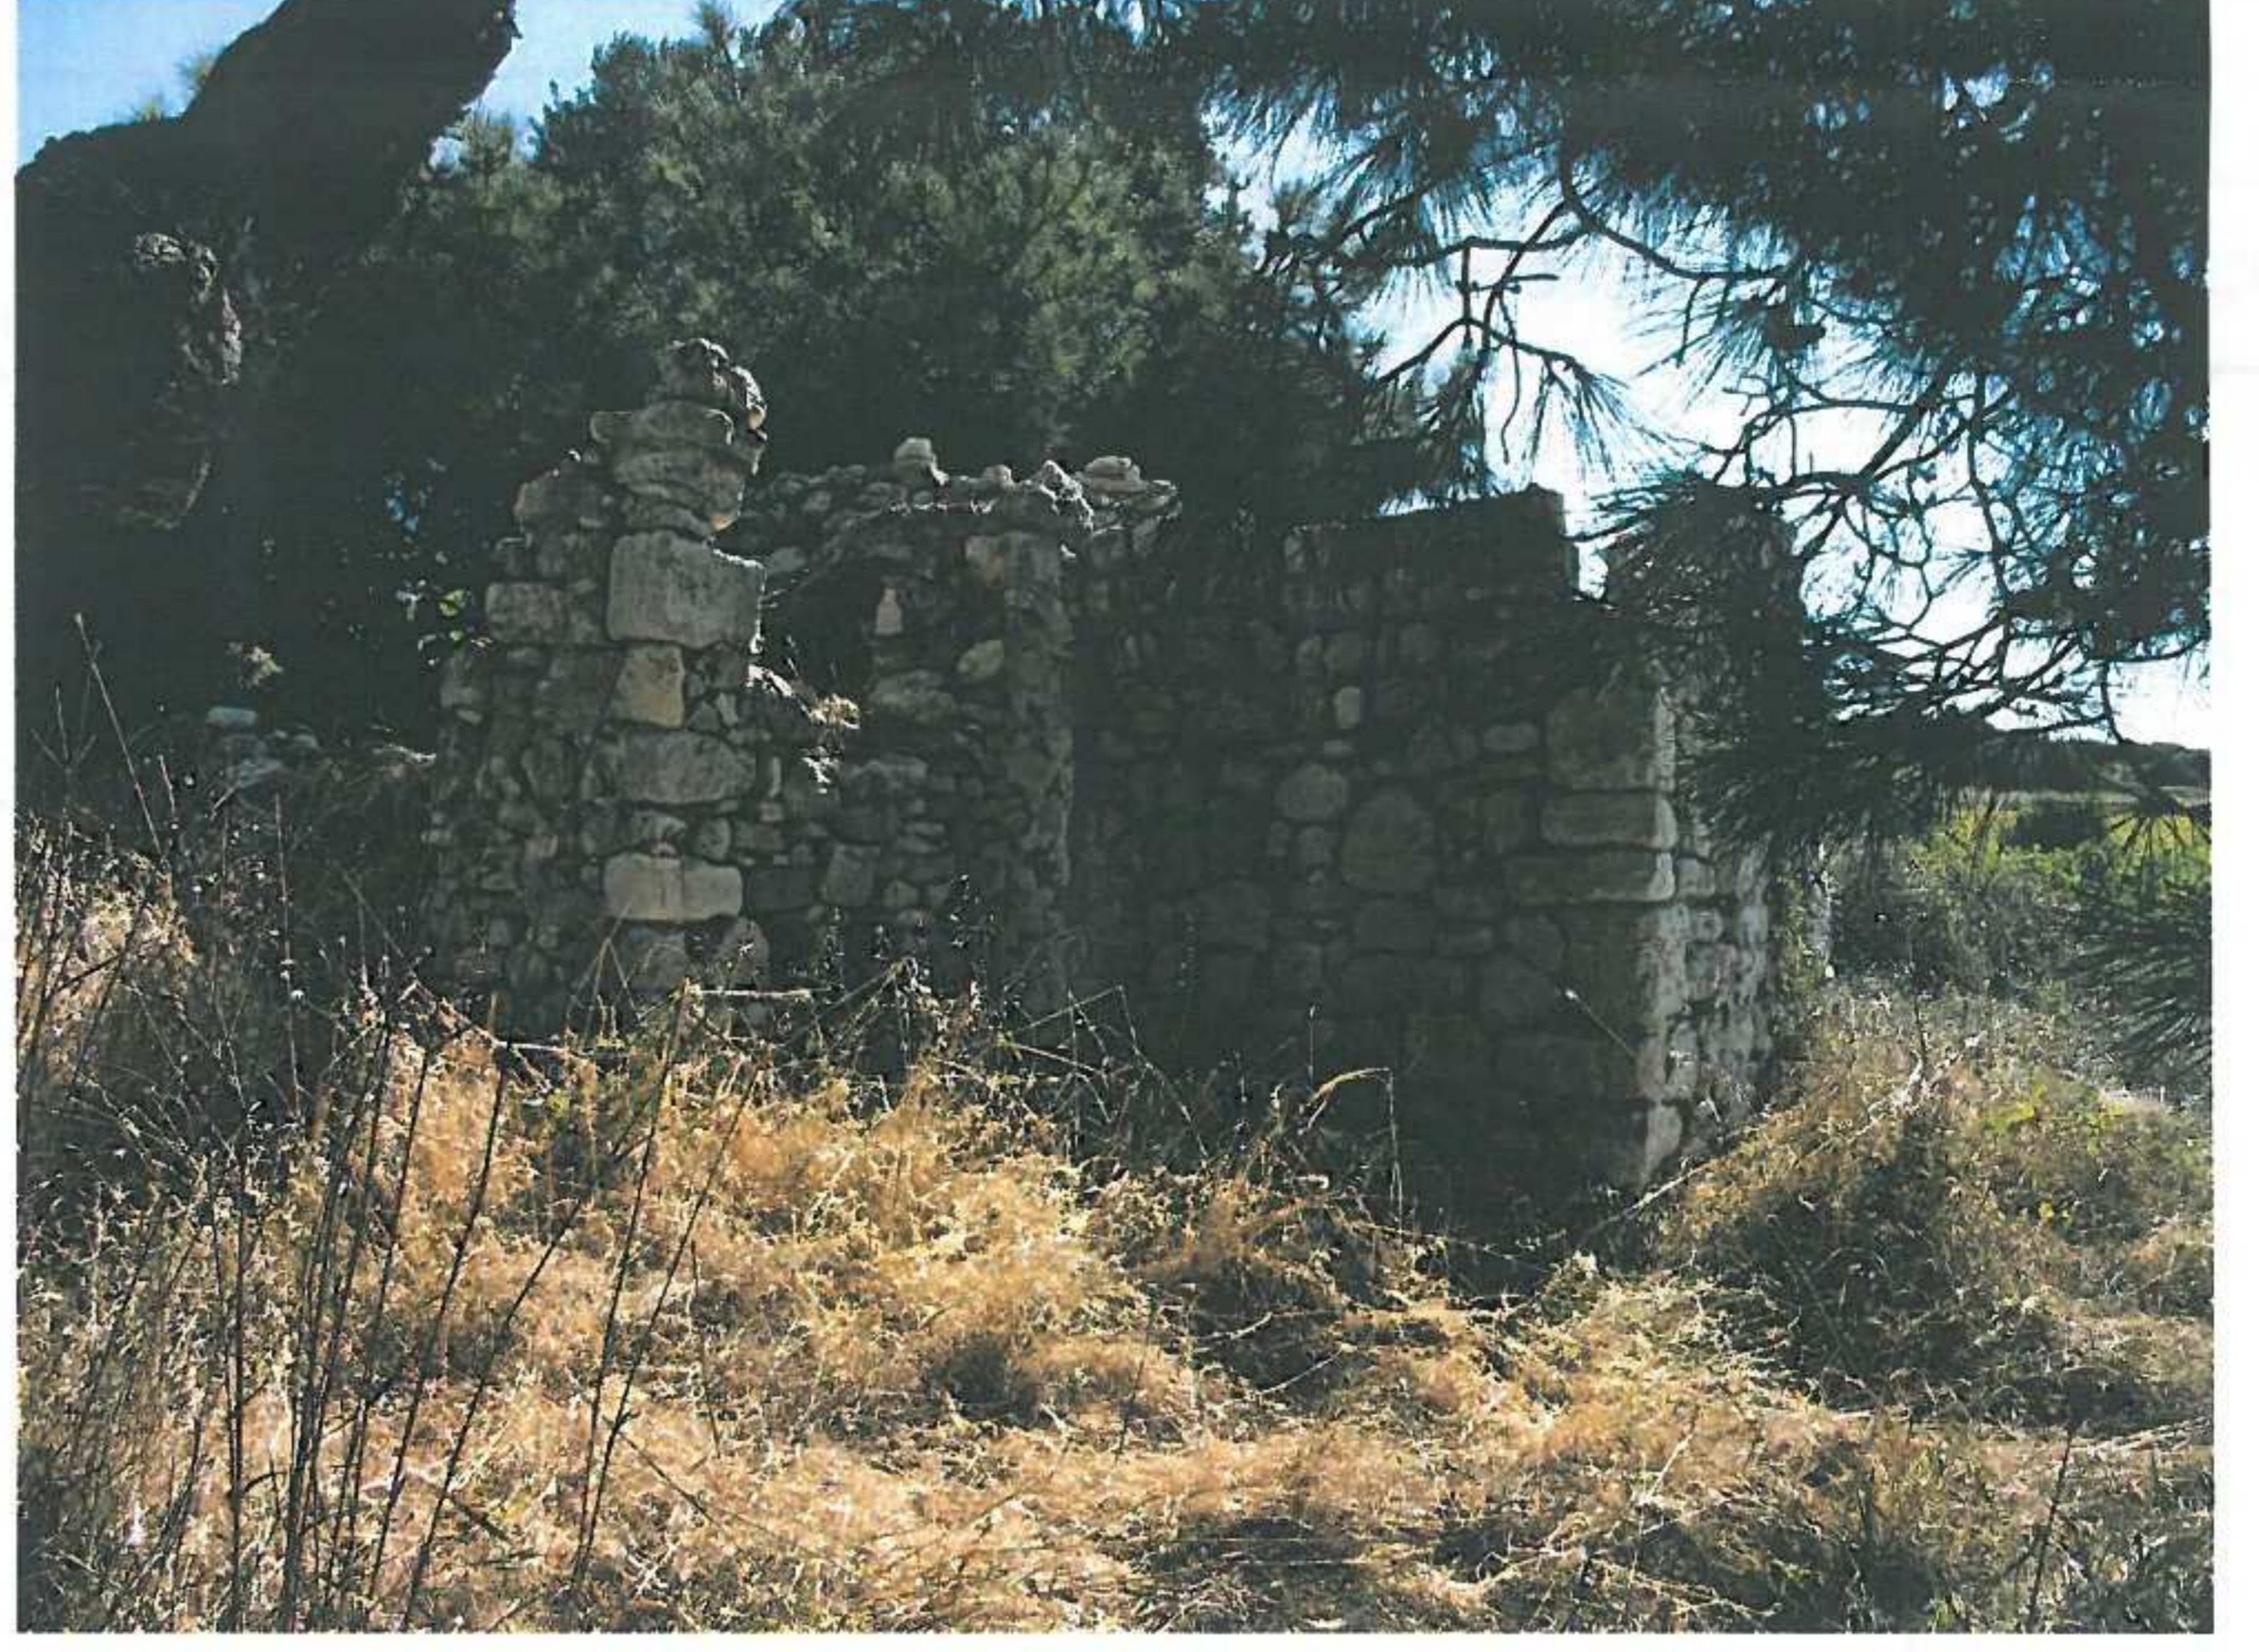
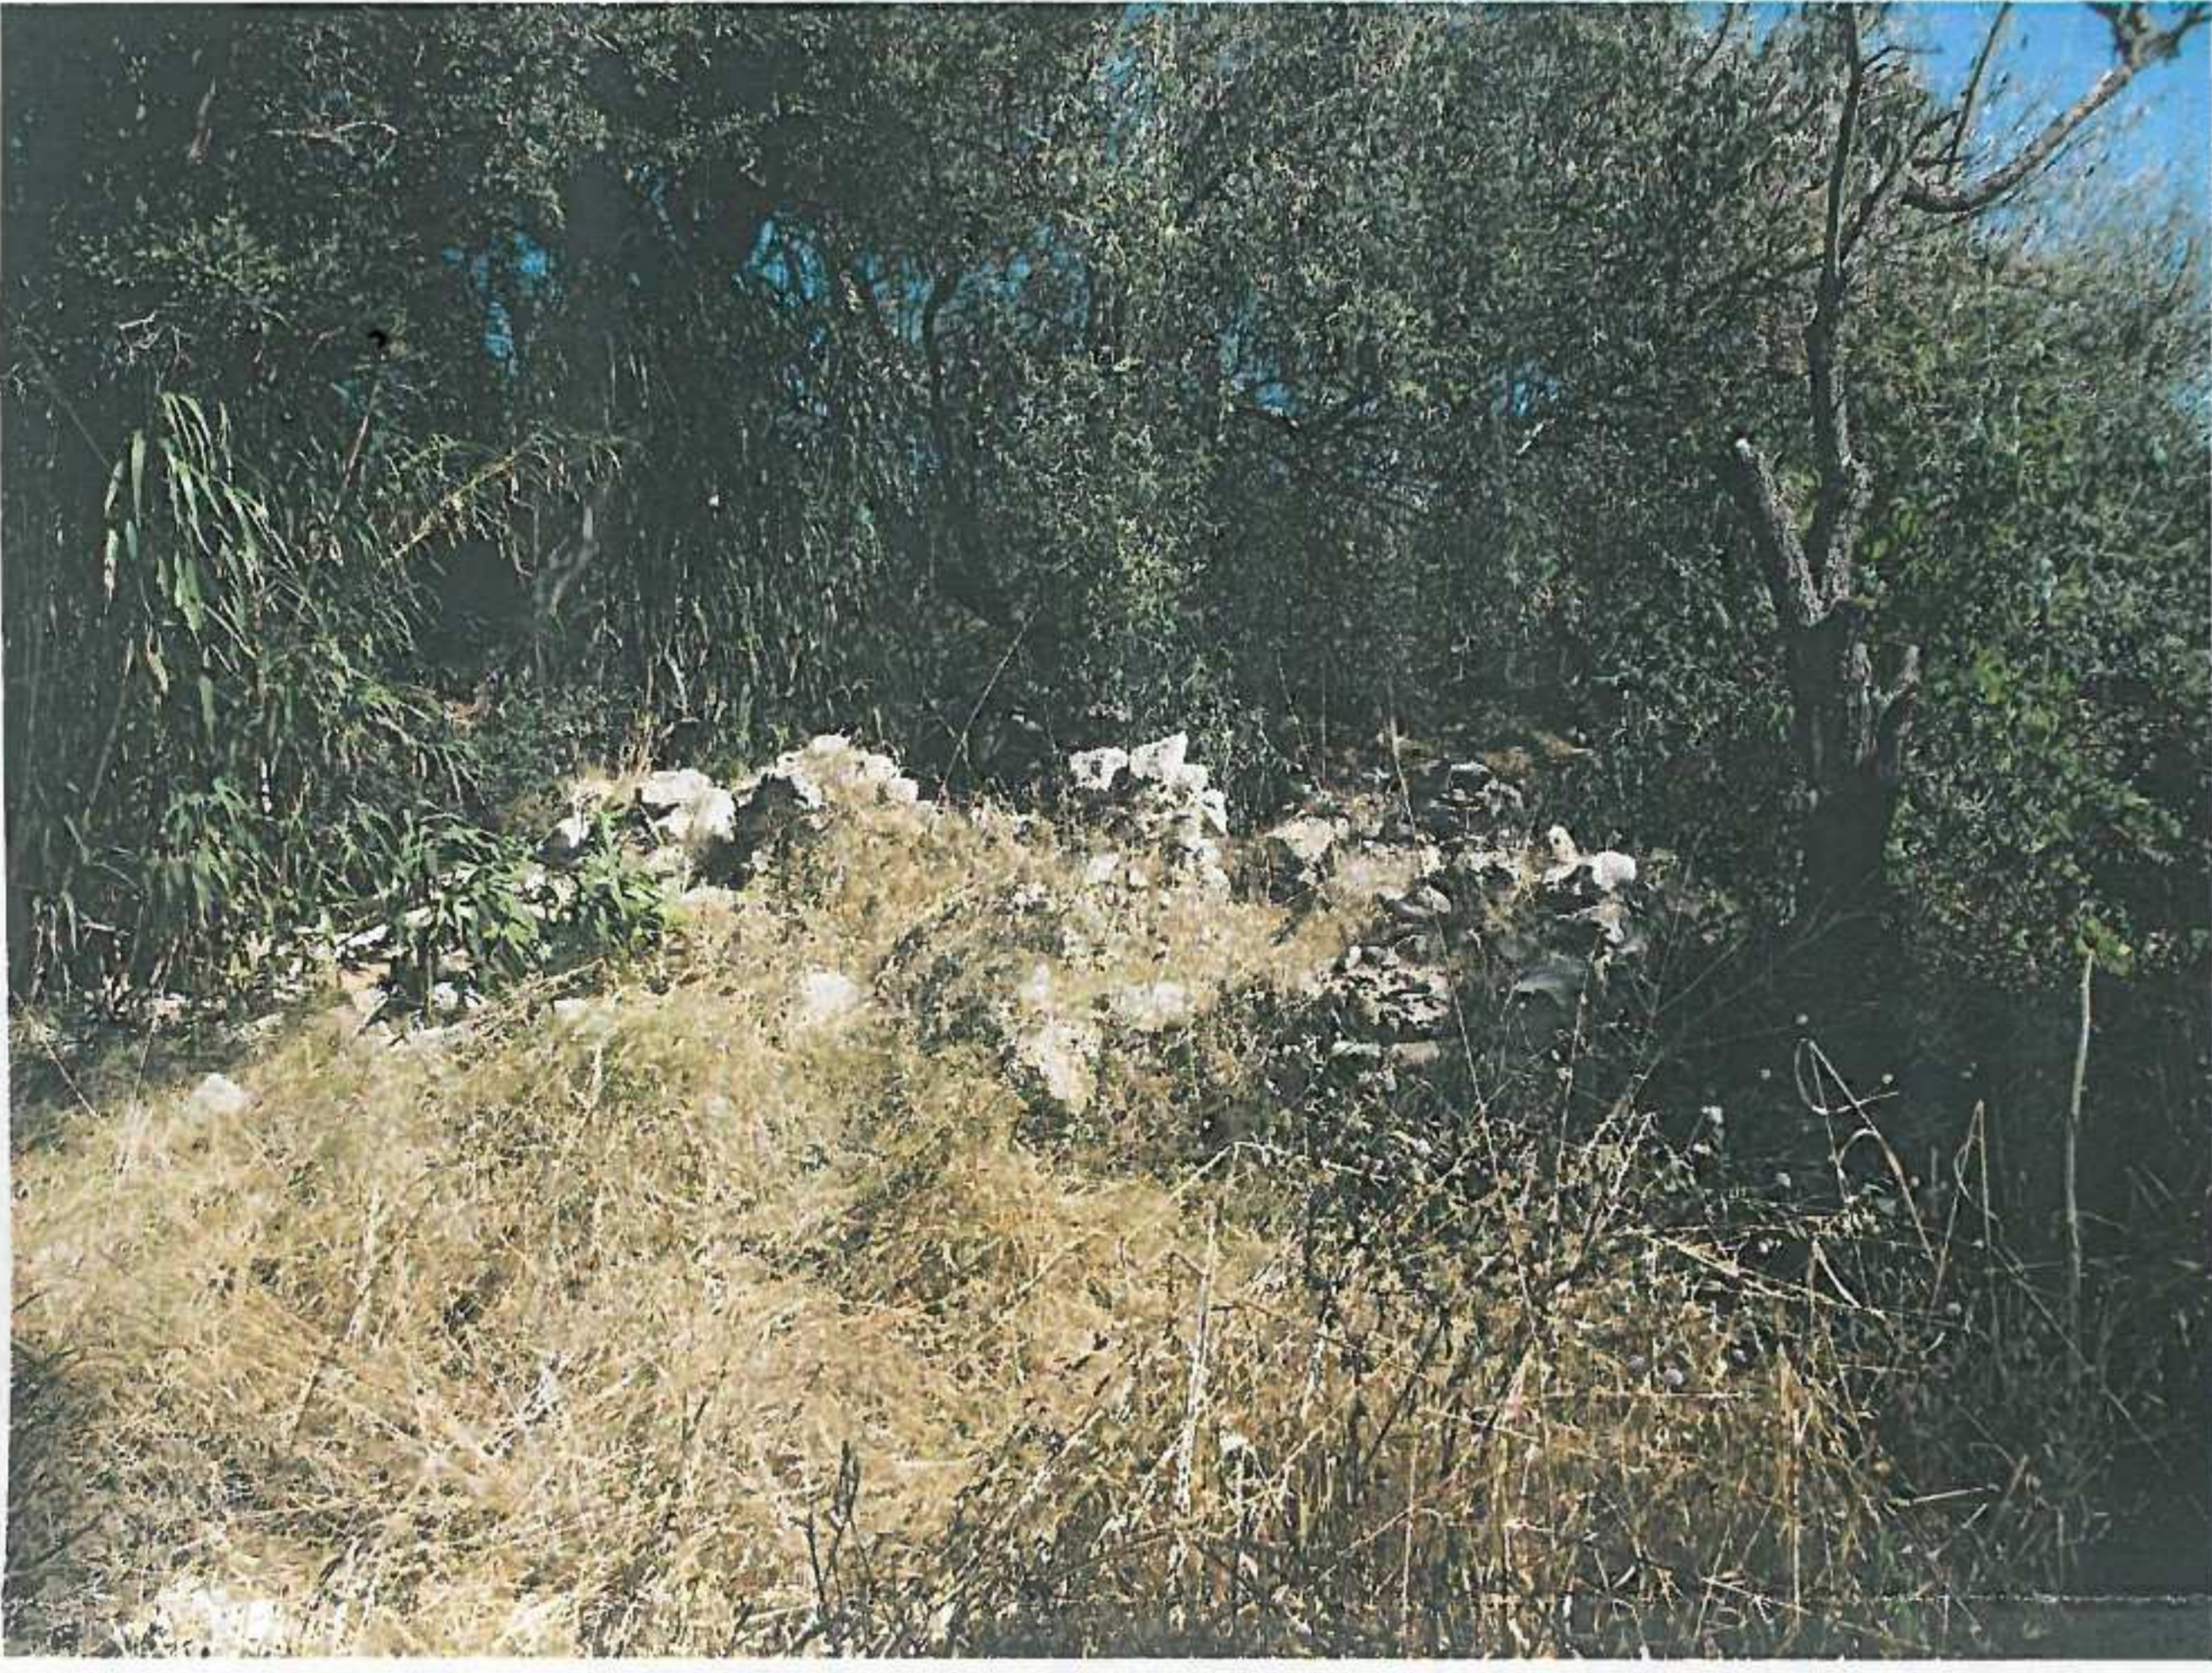
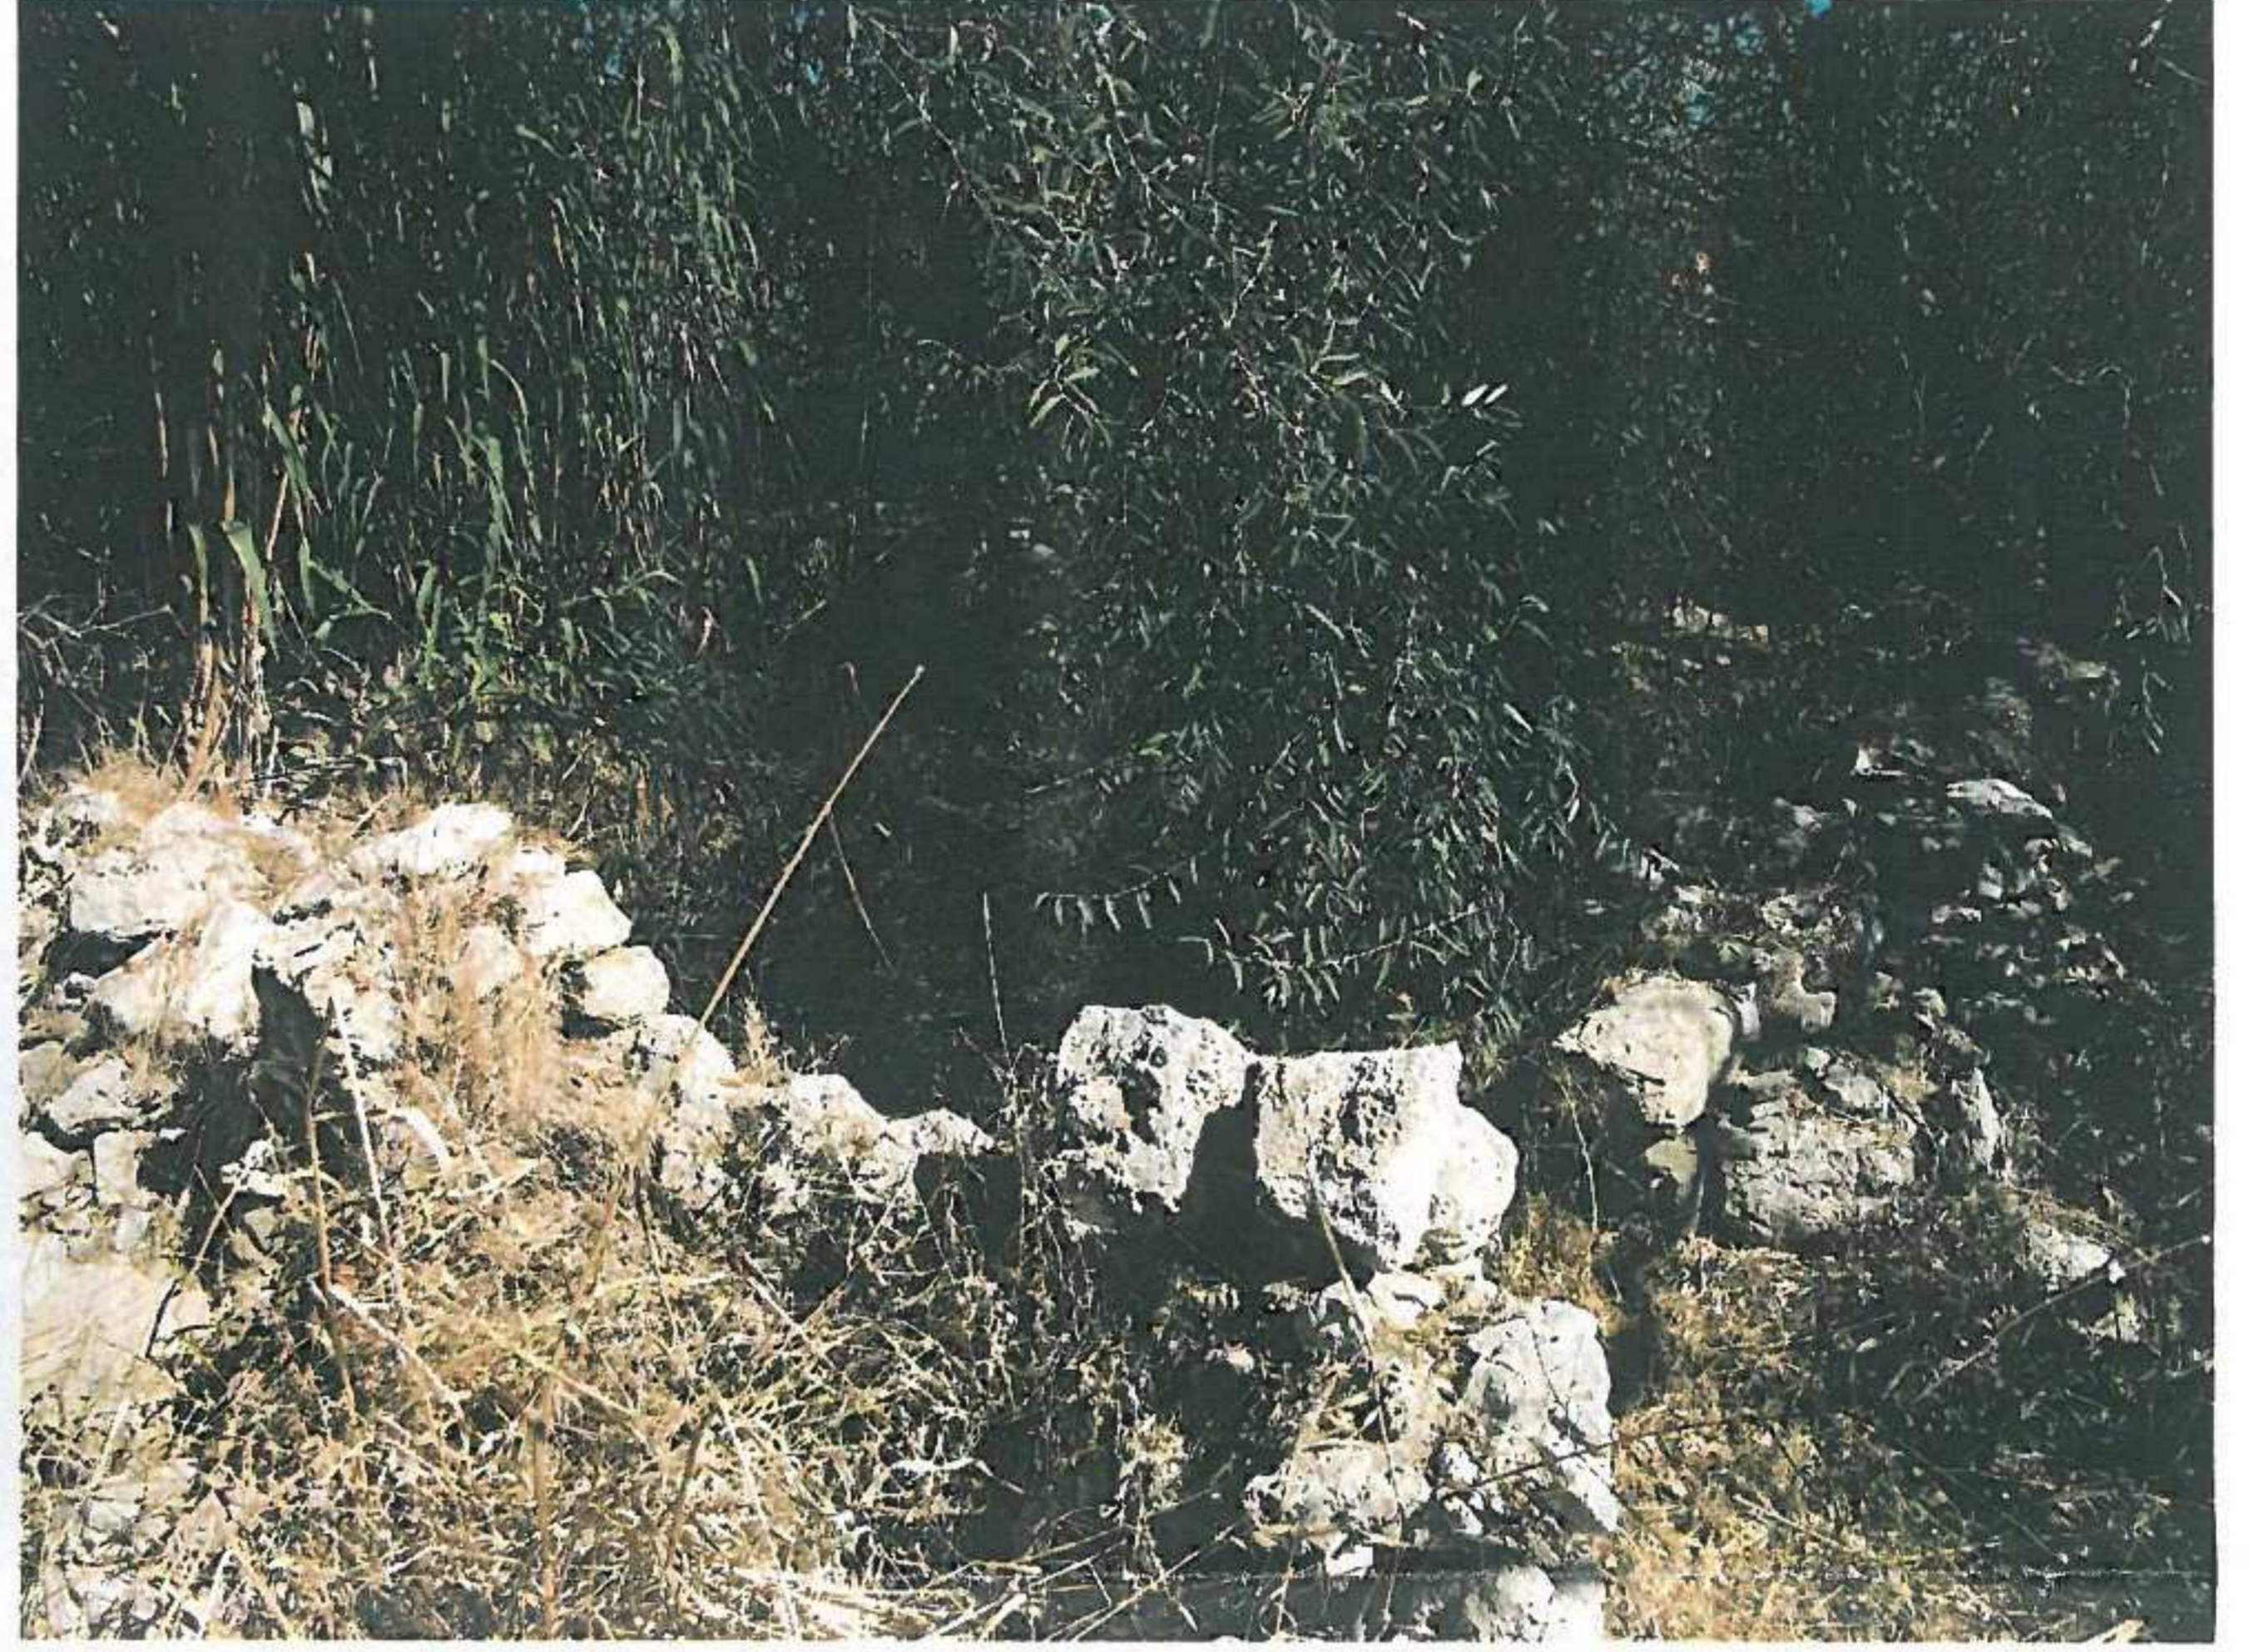
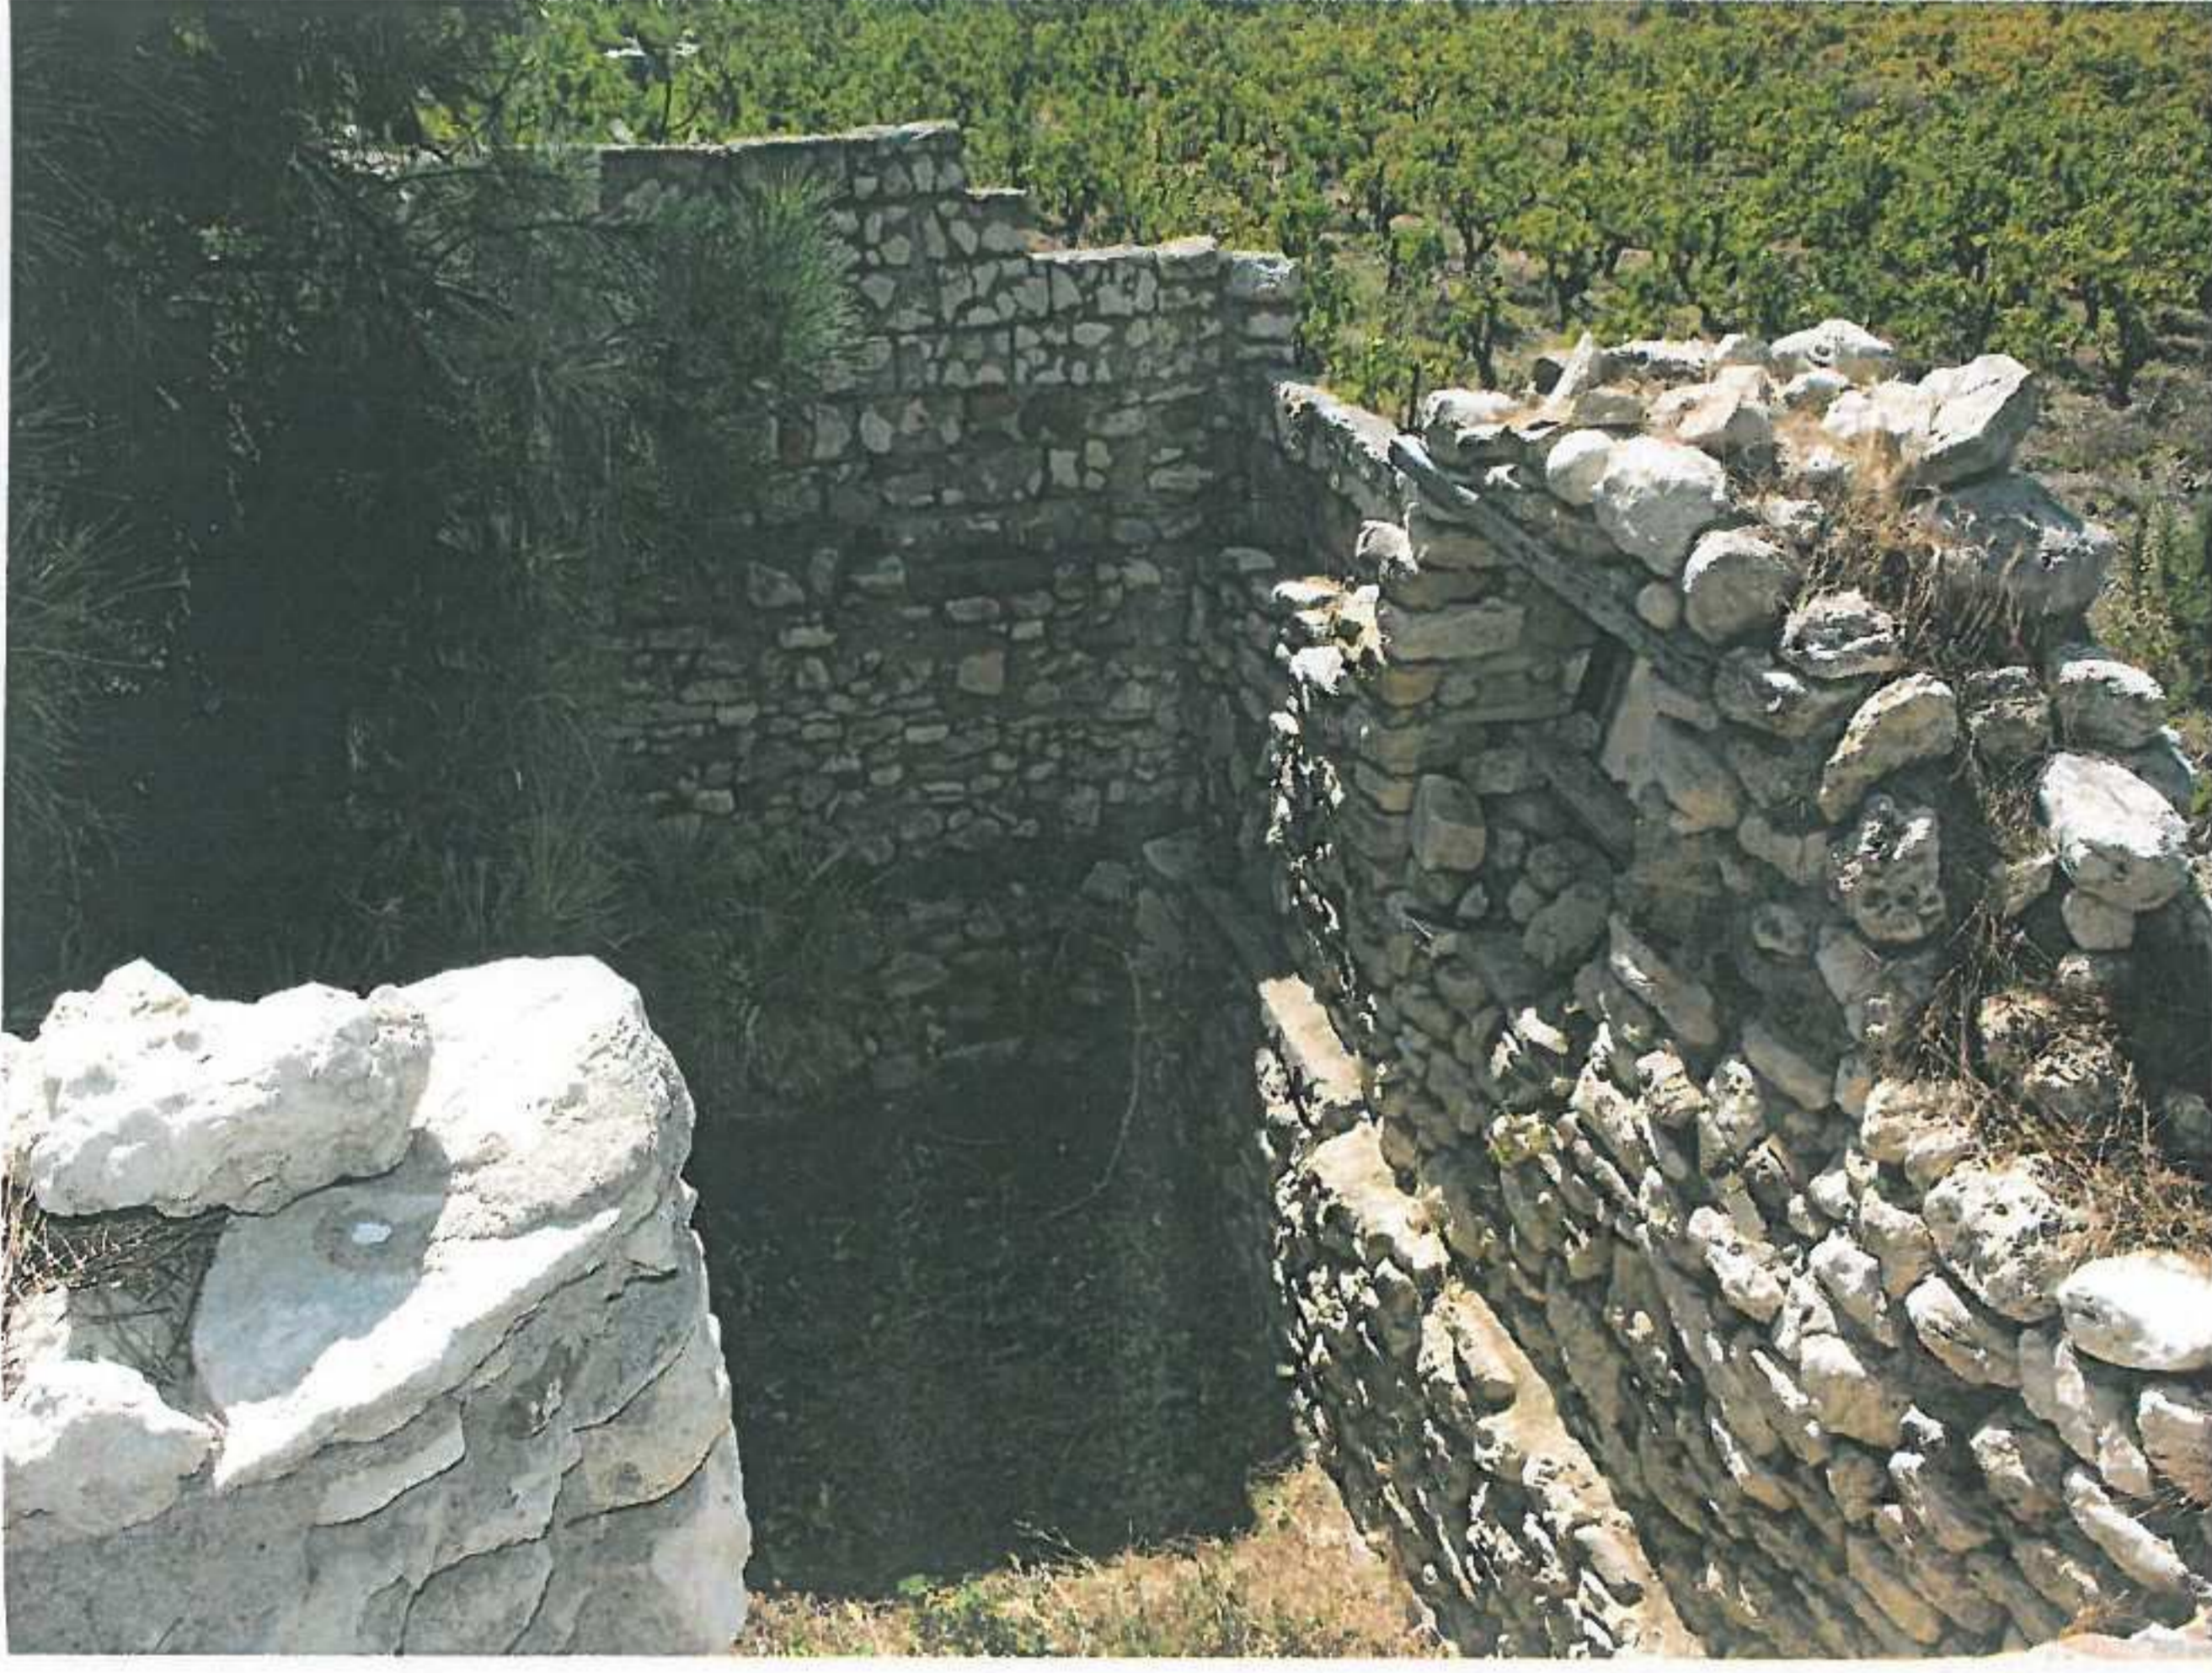
YAPIYA AİT GENEL GÖRÜNÜM

GÖZLEMLER: Söz konusu parselde yer alan yapı metruk durumda olup, dış etkenler nedeniyle hasar görmüş bir durumdadır.

AYRINTILI TANIM: Mevcut haliyle harap vaziyette bulunan taşınmaz iki ayrı birimden oluşmaktadır. Söz konusu yapılardan birinin beden duvarları ayakta olup çatı örtüsü yıkılmıştır. Yapı iç yüzeylerindeki sıvaların büyük bölümü dökülmüştür. Kapı ve pencerelerin bir kaçının sadece kasası mevcudiyetini koruyabilmiştir. Ayakta kalan taş duvarlar çatlamış ve bazı duvarlarda korozyonlar oluşmuştur. Taşınmazda yakın dönemde çağdaş malzeme ile yapılmış eklentiler belirgindir. Parseldeki diğer yapı ise zeminden 60-90 cm yükseklikte taş duvar izi şeklinde belirgindir. Yapı kütlesi bu izlerden anlaşılabilmele birlikte temel izi dışında bu yapıya ilişkin herhangi bir veriye ulaşılamamıştır.
