T.C.
KÜLTÜR VE TURİZM BAKANLIĞI
Kayseri Kültür Varlıklarını Koruma Bölge Kurulu

KARAR

Karar no ve tarih : 1229- 18.09.2014

AVRUPA KONSEYİ	DOĞAL VE KÜLTÜREL VARLIKLARI KORUMA ENVANTERİ	D.K.V.K.E	ENVANTER NO
TÜRKİYE	KÜLTÜR VARLIKLARI VE MÜZELER GENEL MÜDÜRLÜĞÜ	ANIT	HARİTA NO
İLİ: KAYSERİ	İLÇESİ: MELİKGAZİ	MAHALLE /KÖY: GERMİR (KONAKLAR) MAHALLESİ	KORUMA DERECESESİ:
SOKAK	KADASTRO	PAFTA : ADA : 11295 PARSEL: 19	ANITSAL 1 2 3 ÇEVRESEL 1 2 3 Çevreye Aykırı
ADI: KONUT	YAPTIRAN:	YAPAN:	MİMARİ ÇAĞI(ÜSLUP):
	YAPIM TARİHİ:	KİTABE:	VAKFIYE:

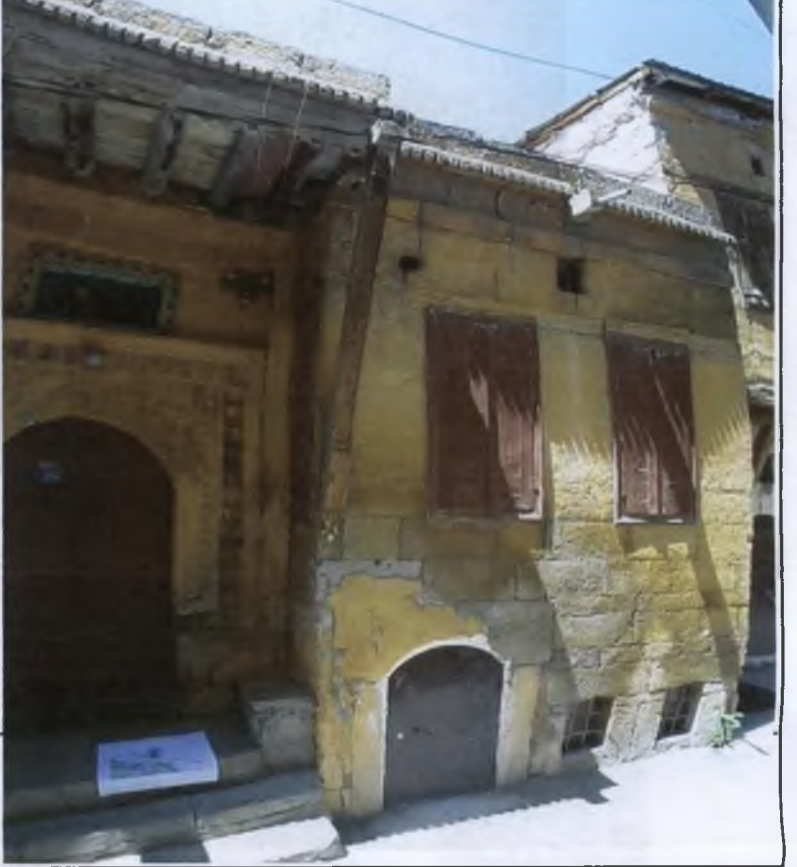
FOTOĞRAF:

Yapı düzgün kesme taştan yığma sistemde bodrum + zemin + bir katlı olarak inşa edilmiştir.

KORUMA DURUMU	A İYİ	TAŞIYICI YAPI	A DIŞ YAPI	A ÜST YAPI	A İÇ YAPI	A SÜSLEME	A RUTUBET	A YOK
	B ORTA		B	B	B	B ELEMANLARI	B	B İZİ VAR
	C FENA		C	C	C	C	C	C ÖNEMLİ

Yapının düzgün kesme taştan yığma olarak bodrum + zemin + 1 kat olarak inşa edildiği ancak özgününde var olan 1. katın yıkılmış olduğu anlaşılmaktadır. Yıkılan 1.kata ait konsol döşemeleri ve eli böğründelere ait izler görülmektedir. Üç basamak ile yapının zemin koduna ulaşılmaktadır. Yapının, yerden yükseltilen ahşap iki kanatlı kapısı eyvan şeklinde olup içeri doğru çekilmiştir. Selçuklu üslup özellikleri gösteren kapı, kilit taşında bir çiçek motifliyle vurgulanırken, kemerin üst kısmı yuvarlak hatlı geometrik kabartmalarla tamamlanmıştır. Kapı kemerinin yan tarafları yuvarlak ince dilimlerle bezenmiştir. Kemerin çerçeveleyen sade dikdörtgen korniş, portal havasında olup içerdeki kuşak da taşın dolu-boş şekilde oyulmasıyla elde edilmiştir. Kapı en dışta ikinci çerçevede sade ve ince silmelerle sınırlanmıştır. Kapının üzerinde dikdörtgen formulu bir aydınlatma penceresine yer verilmiştir. Pencerenin etrafı kapıda olduğu gibi yuvarlak formulu dilimli bir motifle bezenmiştir. Bodrum katın yaklaşık 1 metreye kadar olan kısmı dolmuş vaziyettedir. Bodrum katın giriş cephesine bakan bölümünde küçük kare formulu geçme demir parmaklı üç adet pencere bulunmaktadır. Giriş cephesinin zemin kat hizasında her iki bölümde ikişer adet 1/2 oranlı ahşap kepenk pencere, giriş kapsının iki yan yüzeyinde birer tane olmak üzere iki adet 1/2 oranlı ahşap kepenk pencere yer almaktadır. İçerisine girilemediği için iç mekan analizi yapılamayan ve kapı doğramaları, kepenkler ve cephe taş duvarı boyanmış olan yapının giriş cephesinde bulunan süslemeli ahşap kat silmeleri dış sırası şeklinde süslemeli taş bordür, geometrik ve bitkisel süslemeli giriş kapısı, cepheye hareketlilik katan ve dikkat çeken unsurlardır.
