**KÜLTÜR VE TURİZM BAKANLIĞI
ÇANAKKALE KÜLTÜR VARLIKLARINI
KORUMA BÖLGE KURULU
KARAR**

**Toplantı Tarihi ve No : 19.08.2014 / 94
Karar Tarihi ve No : 19.08.2014 / 1858**

AVRUPA KONSEYİ	KÜLTÜREL VARLIKLARI KORUMA ENVANTERİ	K.V.K.E.	ANIT	ENVANTER NO:
TÜRKİYE				HARİTA NO:
İLİ: ÇANAKKALE	İLÇESİ : ECEABAT	MAHALLE KÖY : BİĞALI KÖYÜ VEYA MEVKİİ : Köyiçi Mevkii	KORUMA DERECESESİ	ANITSAL 1 2 3 ÇEVRESEL 1 2 3 S.M.Ö. 2. GRUP
SOKAK VE KAPI NO		KADASTRO PAFTA: ADA: - PARSEL: 910		
ADI:	YAPTIRAN:	YAPAN :	MİMARİ ÇAĞI (ÜSLUP)	
	YAPIM TARİHİ:	KİTABE: Yok	VAKFİYE:

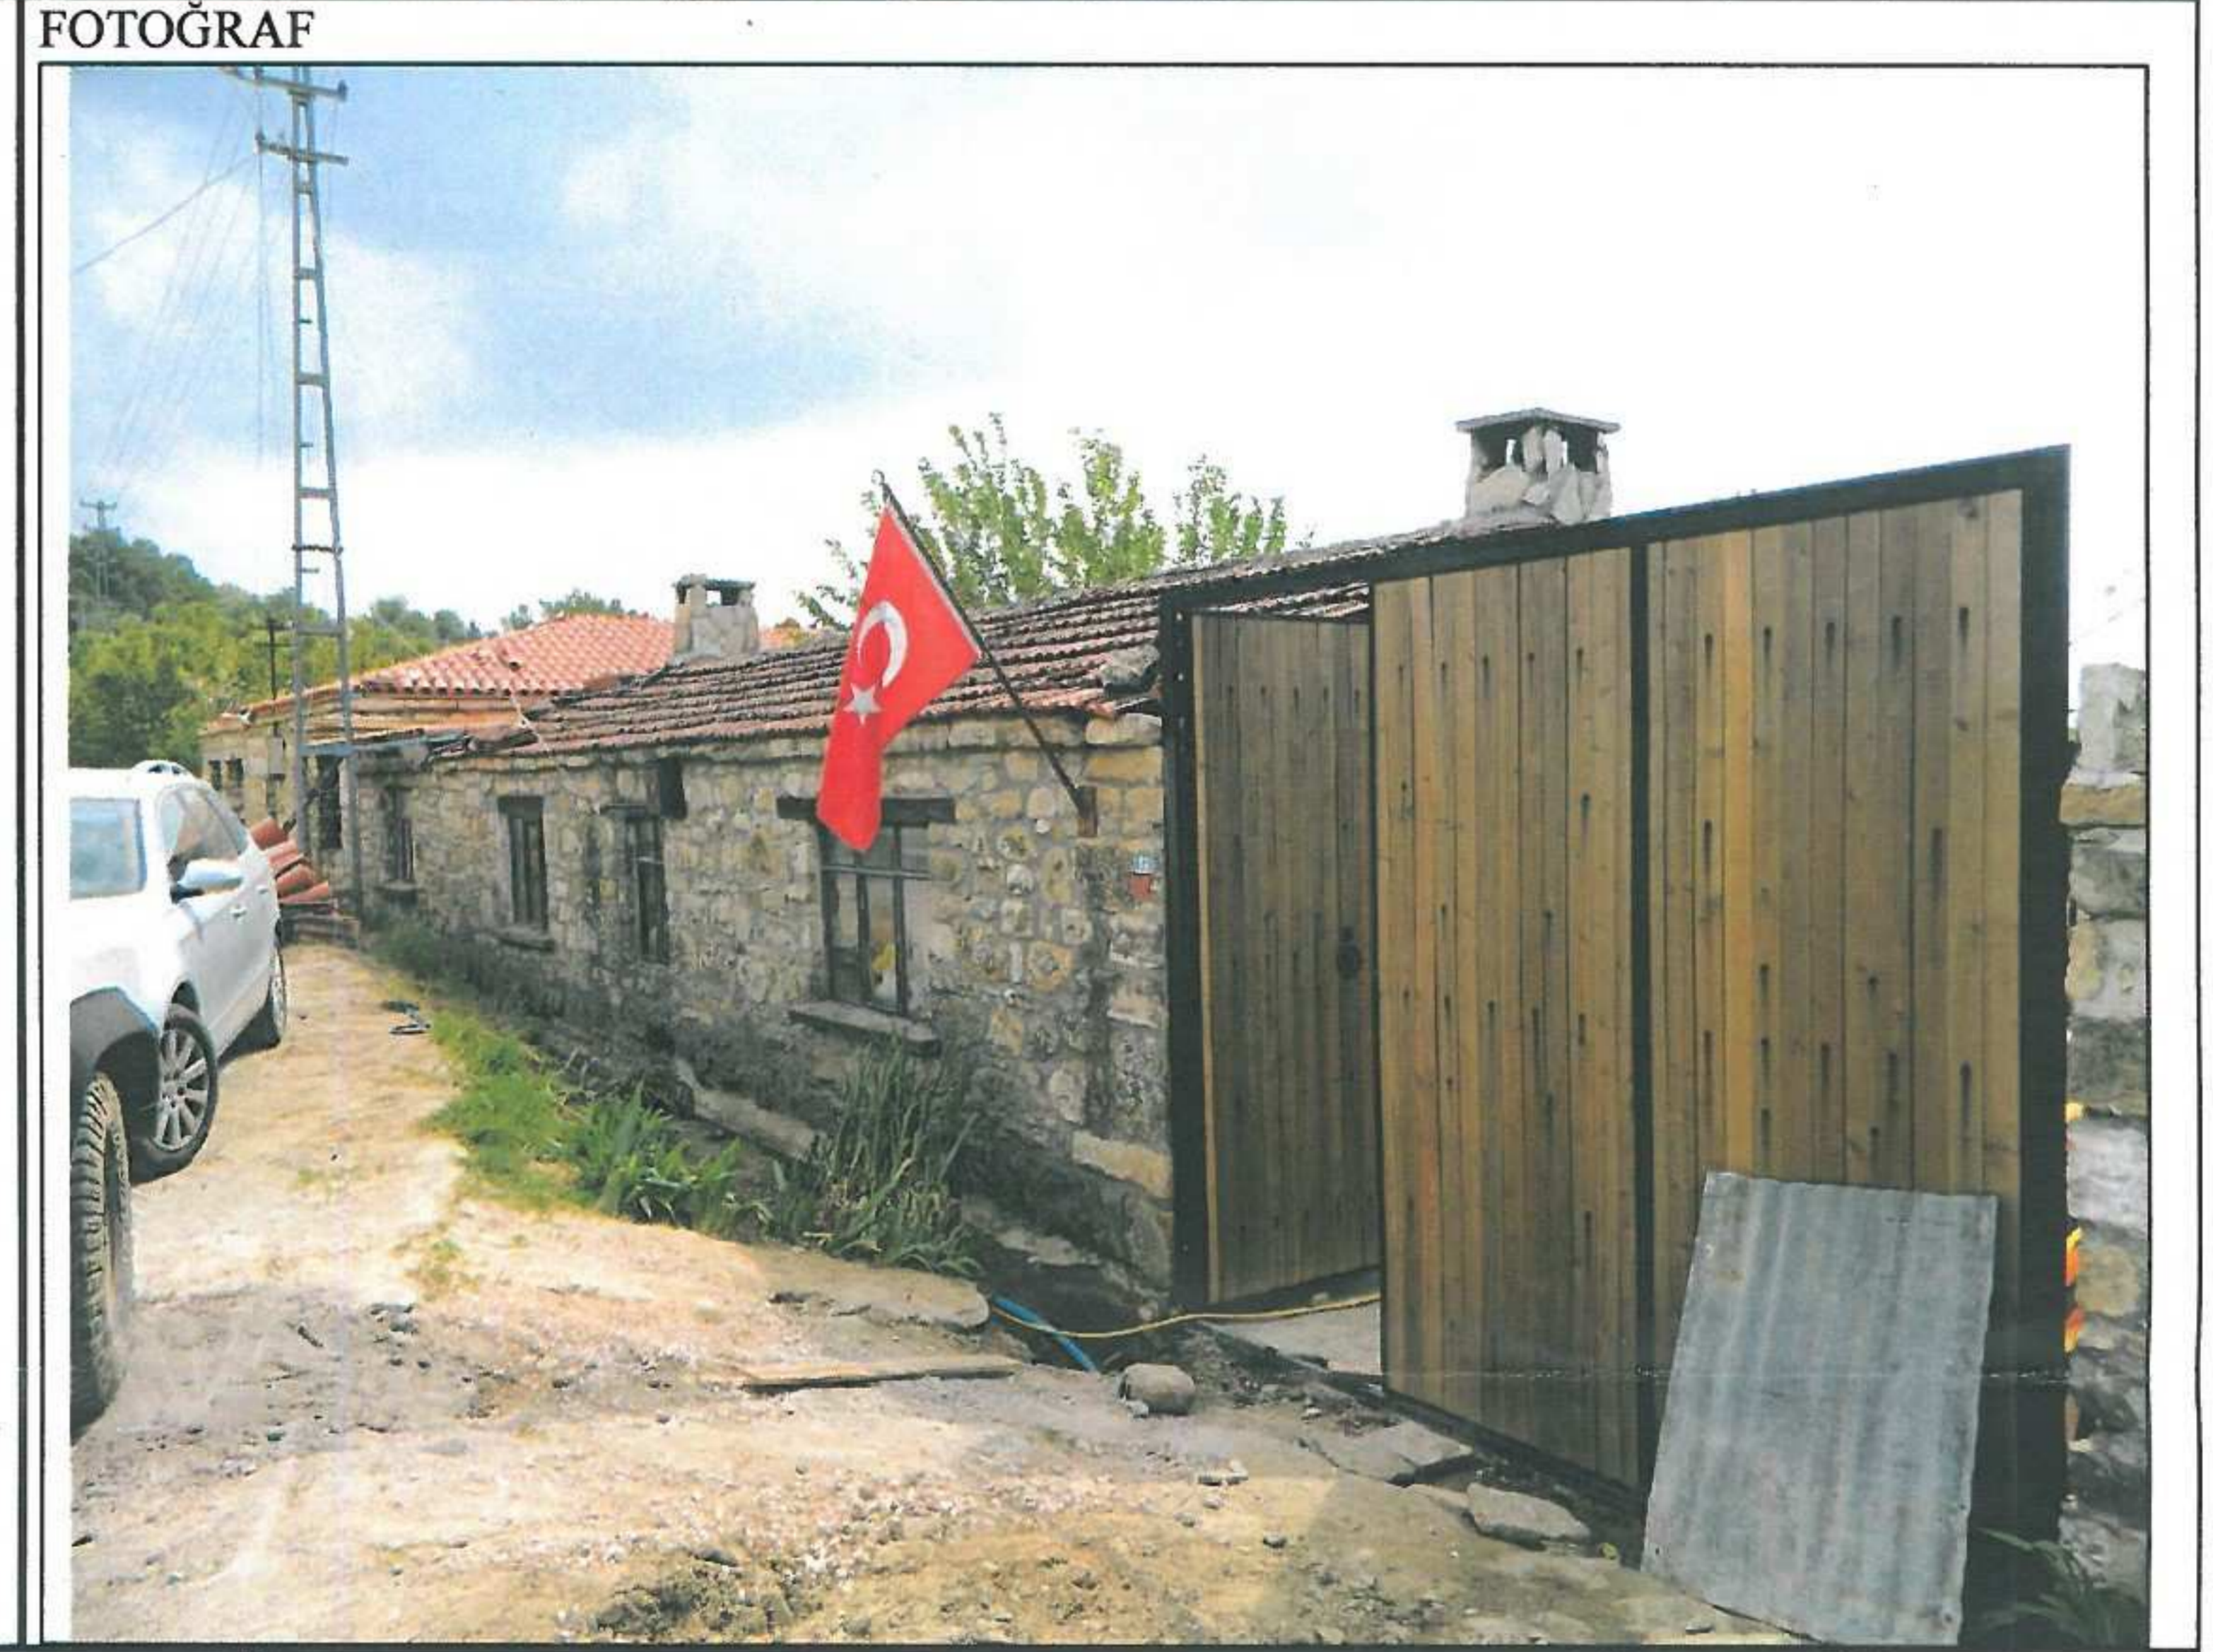
AYRINTILI TANIM: Yol üzerinde bulunan parselde, 3 kanatlı ahşap bir sokak kapısından girilmektedir. Kadastral harita üzerinde yapılan incelemede; girişin solunda yer alan ve sokağa paralel konumda olan yapının, geçmişte mevcut genişliği ile 909 parselde kadar uzadığı; tescil fişinin arka yüzünde yer alan fotoğraflardan da anlaşılacağı üzere, bu yapının bir kısmının yıkılarak, günümüzde girişin solundaki yapının, 909 parseldeki yapıya bitişik olacak şekilde "L" forma dönüştürüldüğü görülmüştür. Bu sebeple günümüzde parselde 3 adet yapı bulunduğu kabul edilebilir. Yapıların taş malzemeden, yığma sistem ile inşa edildiği anlaşılmaktadır. Sonradan eklenen yapının çatısı arka tarafta tek eğimli olup, yapının arka cephesi sıvalıdır. Beşik çatılı olan diğer yapılardan girişin solundaki alaturka, sağındaki ise Marsilya tipi kiremit ile kaplıdır. Dikdörtgen formdaki pencerelerden iç bahçeye bakanların panjurlu olduğu tespit edilmiştir.
