T.C.
KÜLTÜR VE TURİZM BAKANLIĞI
DİYARBAKIR KÜLTÜR VARLIKLARINI
KORUMA BÖLGE KURULU
KARAR

Diyarbakır ili, Merkez Sur ilçesi, Camii Kebir Mahallesi, Pirinççi Sokağında yer alan, Diyarbakır Koruma Amaçlı İmar Planında, Kentsel Sit Alanında kalan, 354 ada, 22 no.lu parselde kayıtlı, Mülkiyeti Zehra ERÇEK'e ait taşınmazın tescil edilmesi talebine ilişkin; Zehra ERÇEK'in 12.09.2014 tarihli başvurusu okundu. Diyarbakır Kültür Varlıklarını Koruma Bölge Kurulu Müdürlüğü'nün 16.10.2014 gün ve 3693 sayılı uzman raporu, konuya ilişkin bilgi, belgeler incelendi. Yapılan görüşmeler sonunda;

Diyarbakır ili, Merkez Sur ilçesi, Camii Kebir Mahallesi, Pirinççi Sokağında yer alan, 354 ada, 22 no.lu parselde kayıtlı, Mülkiyeti Zehra ERÇEK'e ait taşınmazın; "Korunması Gerekli Taşınmaz Kültür Varlığı" özelliği gösterdiğinden, 2863 sayılı Kanunun Tespit ve Tescil ile ilgili 7. Maddesi uyarınca tesciline, yapı grubunun II. grup yapı olarak belirlenmesine karar verildi

AVRUPA KONSEYİ	KÜLTÜREL VARLIKLARI KORUMA ENVANTERİ (D.K.V.K.E)		ENVANTER NO:
TÜRKİYE	KÜLTÜR VARLIKLARI VE MÜZELER GENEL MÜDÜRLÜĞÜ	ANIT	HARİTA NO:
İLİ: Diyarbakır	İLÇESİ: Sur (Merkez)	MAHALLE/MEVKİ: Camii Kebir Mahallesi	KORUMA DERECESESİ

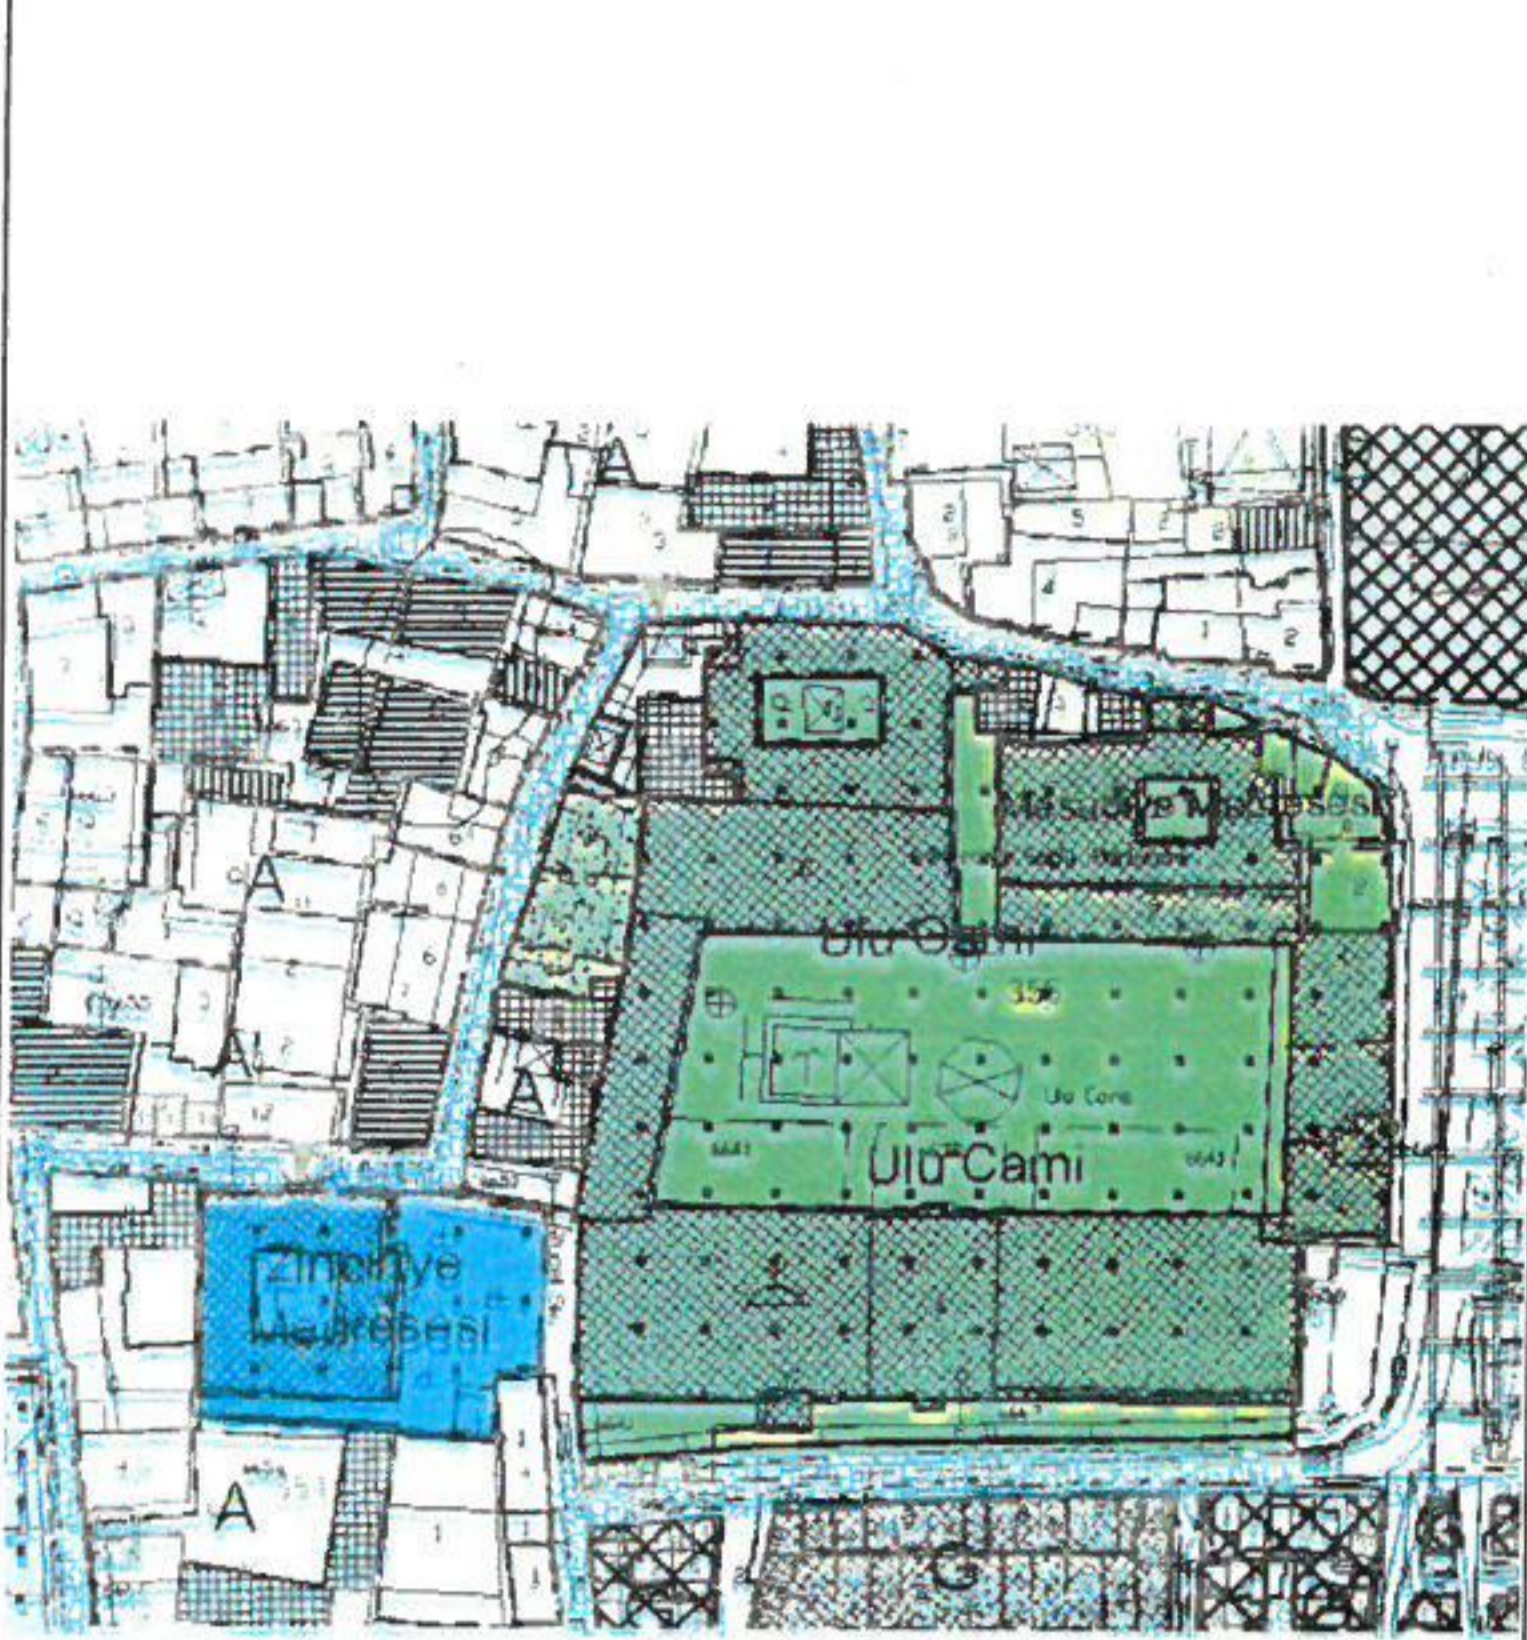
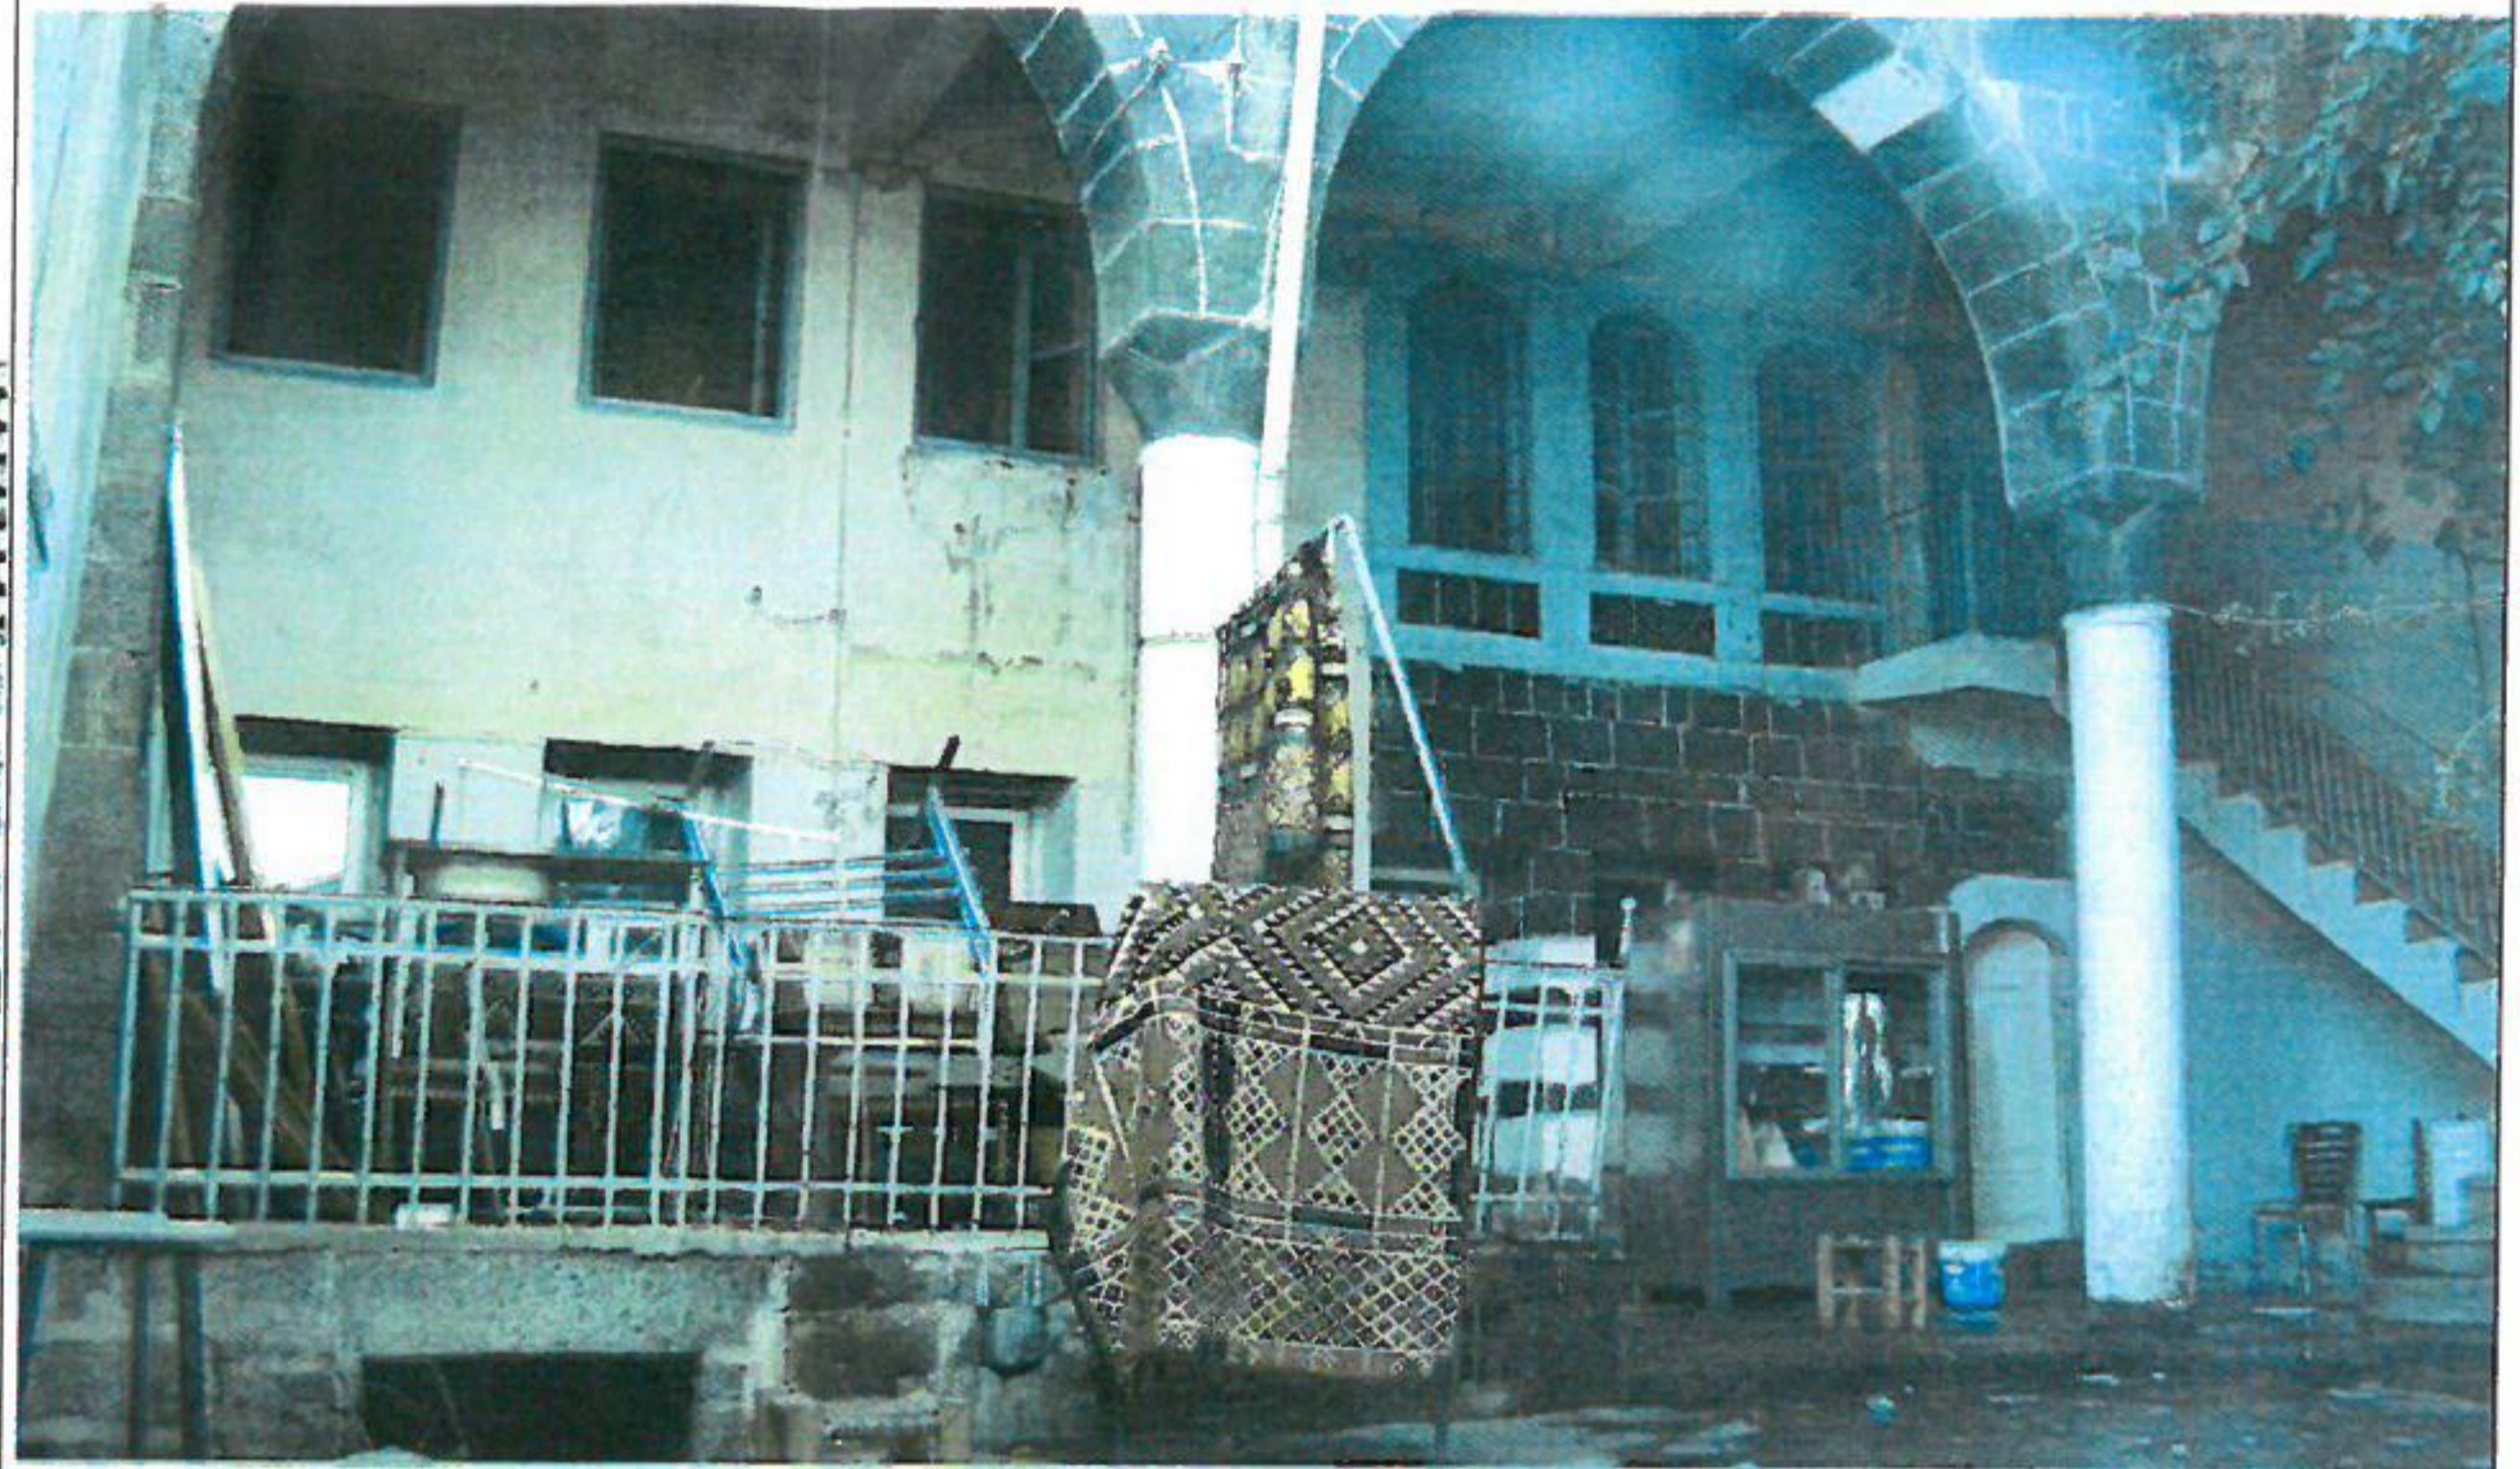
GENEL TANIM: kuzey-güney yönünde kapalı mekanlar yer almaktadır. Güneyde bodrum+zemin+1 katlı, kuzeyde zemin+1 katlıdır.(1. Kat sonradan eklenmiştir)

KORUNMUŞLUK DURUMU: iyi	TAŞIYICI YAPI: orta	CEPHE DURUMU: iyi	ÖRTÜ DURUMU: iyi	İÇ YAPI DURUMU: orta	BEZEME DURUMU: --	RUTUBET DURUMU: -
-------------------------	---------------------	-------------------	------------------	----------------------	-------------------	-------------------

YAPILAN ONARIMLAR: Kuzey cephesinde 1. Kat betonarme olarak sonradan yapılmıştır. Odalarda duvarlar ve nişler boyanmıştır. Yer döşemesinde taşların üzerine yer yer şap dökülmüştür.

AYRINTILI TANITIM: 354 ada, 22 no.lu parselde yer alan taşınmaz Tescilli Diyarbakır Ulu Caminin batısında, Zinciriye Medresesinin ise kuzeyinde yer almaktadır. Taşınmaz üzerinde yer alan kitabe üzerinde Hicri 1280 yazmaktadır. Yuvarlak kemerli bir kapıdan girdiğimiz taşınmazın avlusuna; içerisinde sonradan yapılmış betonarme bir w.c ve banyonun bulunduğu bir holden girilmektedir. Zemini kesme taş olan taşınmazın avlusunda bir adet havuz bulunmaktadır. Avlunun güney cephesi bodrum+zemin+1 katlıdır. Yuvarlak sütunlar üzerine oturmuş kemerlerin üst döşemesi betonarme yapılmıştır. Avluya bakan cephesi geleneksel Diyarbakır evlerinde kullanılan bazalt taştır. Aynı cephe üzerinde yuvarlak kemerli pencereler ve kapılar bulunmaktadır. Ancak cephenin bir kısmı tahrip olmuş ve üzeri boyanmıştır. Kuzey cephesinde yer alan odaların yer döşemesi şap, duvarlar ve nişler sıva üzeri boya yapılmıştır. Üst döşemesi ise ahşap mertektir. 1. Kata çıkış; hem taşınmazın avlusunda, hem de odaların bağlandığı noktada yer alan holde bulunan sonradan yapılmış betonarme merdivenlerle sağlanmaktadır. Kuzey cephesinde özgünlüğünü koruyan mutfak yer almaktadır. 1. Katında yer alan mekanlar ise sonradan yapılmış betonarme mekanlardır.
