T.C.
KÜLTÜR VE TURİZM BAKANLIĞI
DIYARBAKIR KÜLTÜR VARLIKLARINI
KORUMA BÖLGE KURULU
KARAR

Mardin İli, Artuklu İlçesi, Savurkapı Mahallesinde bulunan, tapunun 173 ada, 9 no.lu parselinde kayıtlı, mülkiyeti Beşir ÇAMURDAŞ'a ait konutun tescil talebine ilişkin; Mardin Valiliği İl Kültür ve Turizm Müdürlüğü'nün 07.07.2014 gün ve 2092 sayılı yazısı okundu. Ekleri ve konuya ilişkin bilgi, belgeler incelendi. Yapılan görüşmeler sonunda;

AVRUPA KONSEYİ	DOĞAL VE KÜLTÜREL VARLIKLARI KORUMA ENVANTERİ	ANIT	ENVANTER NO:
TÜRKİYE	D.K.V.K.K		
	KÜLTÜR VARLIKLARI VE MÜZELER GENEL MÜDÜRLÜĞÜ		HARİTA NO:
İli: Mardin	İLÇESİ: Artuklu	MAHALLE-KÖY-MEVKİ: Savurkapı	KORUMA GRUBU
			ANITSAL
			1
			2
ADRESİ: Savurkapı mahallesi, Ahubaba sokak no:16, ev no:4-9	PAFTA:		
	ADA: 173		
	PARSEL: 9		
ADI: Konut	YAPTIRAN:	YAPAN:	MİMARİ ÇAĞI:
	YAPIM TARİHİ:	KİTABE: Yok	VAKFIYE: Yok

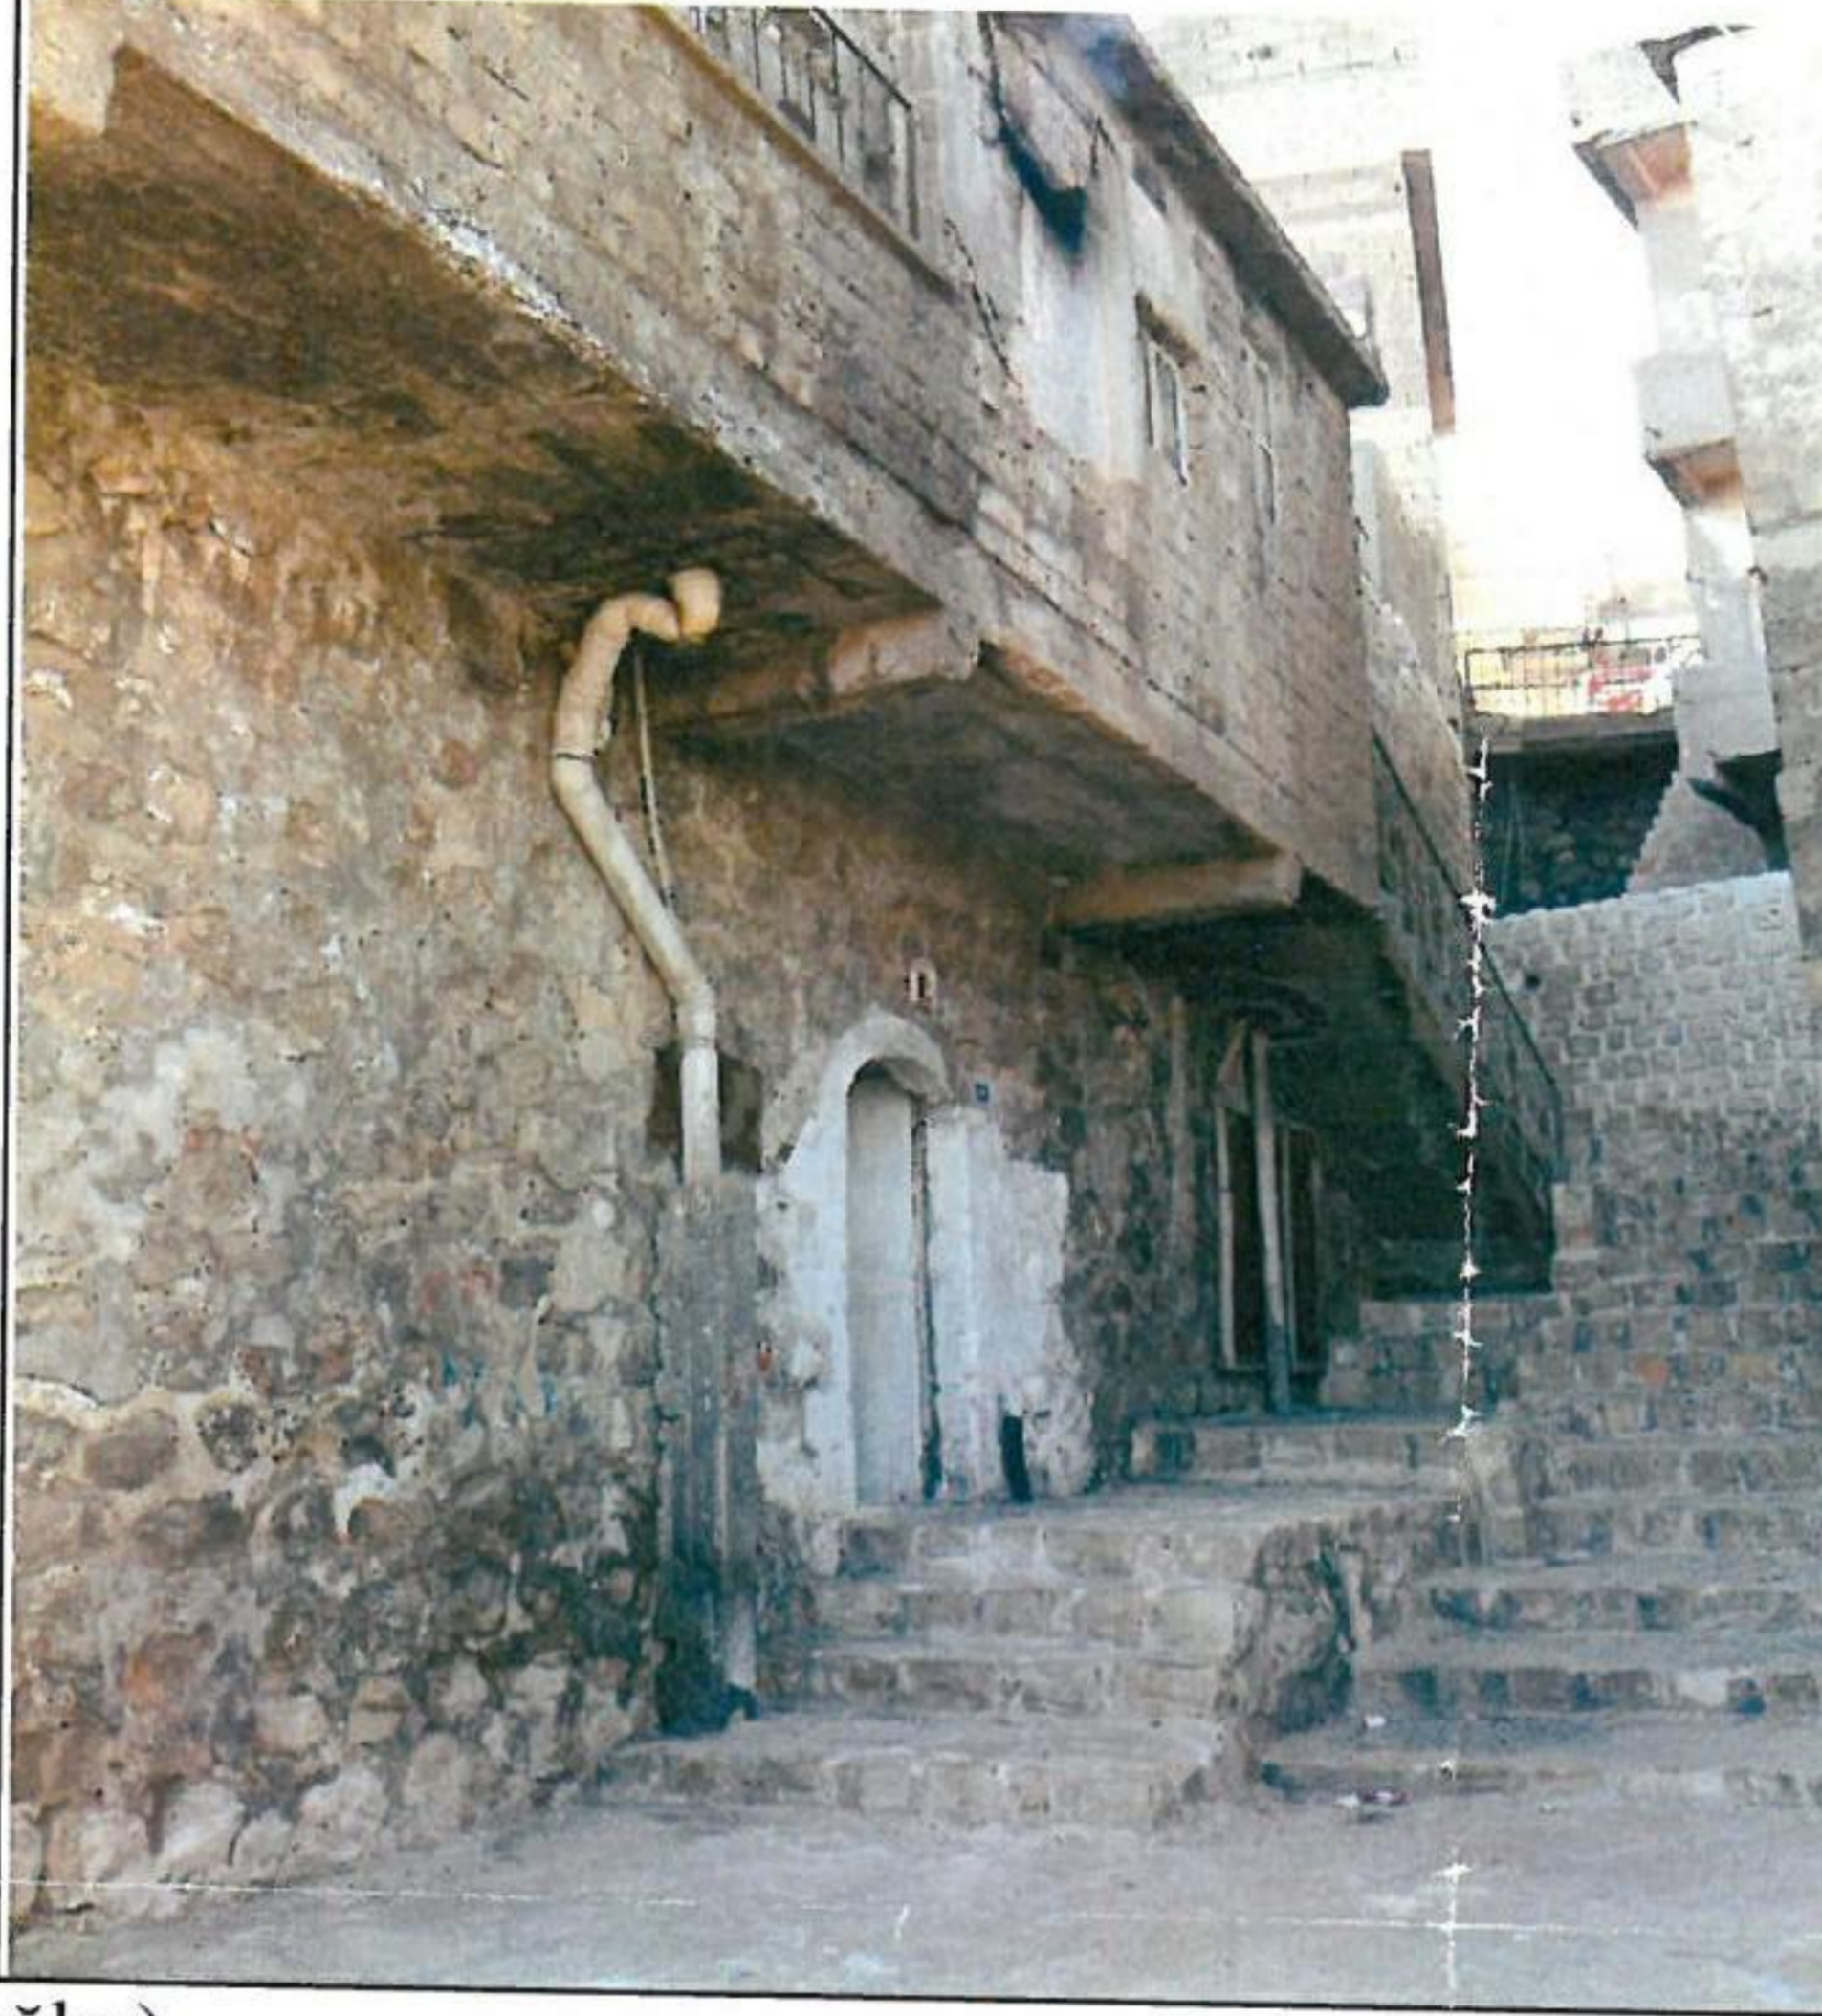
FOTOĞRAF:

GENEL TANIM: Taşınmaz, kentsel sit alanın doğu kesiminde yer almaktadır. Yapı malzemesi kesme taş ve moloz taştır. İki katlı olan yapının üst katı "L" plan formunda kesme taş malzeme ile inşa edilmiş olup; alt katı ise kare plan şemasında inşa edilmiştir. Yapının alt kat ana girişi kuzey cephede olup giriş basık yuvarlak kemer formudur. Alt kat yapı birimleri kesme taş ve moloz taş malzeme kullanılarak kare plan şemasında inşa edilmiştir. Yapının kuzey sokak bitişiğinde tarihi yapıların (paşavatların evi) zemin katının doğu cephesinde tarihi Savurkapı (tescilsiz) çeşmesi yer almaktadır. Alt kat yapı birimlerine kuzey kısımdaki çapraz tonozla örtülü holden giriş yapılmaktadır.

AYRINTILI TANIM: Yapıya kuzey cephede dıştaki taş merdiven ile çıkılmaktadır. Üst kat, girişi kuzey cepheden lentolu olup ilk kısımda betonarme bir mutfak yer almaktadır. Bu mutfağın doğu bitişiğinde içten lento kapı ile giriş yapılan bir oda mevcuttur. Bu odanın da tavanı düz dam betonarmedir. Odanın, güney duvarında yuvarlak kemer nişli taka ve mefruşat nişi (yataklık) mevcuttur. Oda sade yapılıdır. Odanın doğu cephesinde kare formu demir korkuluklu pencere mevcuttur. Üst kat terasın batı kısmına yerleştirilmiş olan yapı birimleri batı kanatta doğu-batı uzantılı oturma odası ortada yuvarlak kemer olan çapraz tonozla örtülmüştür. Odanın iç kuzey ve güney cephelerinde yuvarlak kemer formu taka nişleri mevcuttur. Kuzey duvardaki niş kare formda değiştirilmiştir. Üst kısım beyaz badana ile boyanmış olup duvarlar ise pembeye boyanmıştır. Misafir odasının ana girişi yuvarlak kemer formudur. Doğuda yuvarlak kemerli pencere ile aydınlık sağlanmaktadır. Taşınmazın batı kanadının güneydoğu bitişiğinde iki oda birimi ve müstemilat mevcuttur. Bu odanın kuzeyinde bir giriş ile teras kata çıkılmaktadır. Üst kat terasın kuzey kesiminde betonarme iki oda yer alır.

Yapının alt kat ana girişi kuzey cephede olup giriş basık yuvarlak kemer formudur. Alt kat yapı birimleri kesme taş ve moloz taş malzeme kullanılarak kare plan şemasında inşa edilmiştir. Yapının kuzey sokak bitişiğinde tarihi yapıların (paşavatların evi) zemin katının doğu cephesinde tarihi Savurkapı çeşmesi (tescilsiz) yer almaktadır. Alt kat yapı birimlerine kuzey kısımdaki çapraz tonozla örtülü holden giriş yapılmaktadır. Holün batı bitişiğinde beşik tonozlu yatak odası yer almaktadır. Bu odanın batısında ufak bir banyo odası yer alır. Holün kuzey bitişiğindeki odaya lento kapı ile giriş sağlanır. Doğu-batı uzantılı misafir odası yer almaktadır. Misafir odasının doğu kısmı çapraz tonozla örtülü olup, batı kısmı ise betonarme dam ile örtülüdür. Batı kısmının iç mekânın da lento kapı ile giriş yapılan odunluk mevcuttur. Odunluk odasının batı bitişiğinde çapraz tonozla örtülü mutfak odası yer almaktadır. Yapı genel olarak sade mimari özellik arz etmektedir.

YAPILAN ONARIMLAR: Üst kat teras kısmında betonarme mutfak ve banyo odaları yapılmıştır.
