KÜLTÜR VE TURİZM BAKANLIĞI
İZMİR II NUMARALI KÜLTÜR VARLIKLARINI
KORUMA BÖLGE KURULU
KARAR

KARAR TARİHİ VE NO : 25.06.2014-4013

İzmir ili, Menemen ilçesi, Seyrek Mahallesi'nde, Kaynaklar Cd. No:7 adresinde bulunan, tapunun Seyrek Köyü 1803 parselinde kayıtlı taşınmazın 2863 sayılı kanunun 6. maddesi kapsamında sayılan korunması gerekli taşınmaz kültür varlığı özelliği göstermesinden bahisle 2863 sayılı Kanunun 7. Maddesi 2863 Sayılı Yasa kapsamında ilgili kurum görüşlerinin sorulduğu İzmir II. Numaralı Kültür Varlıkları Koruma Bölge Kurulu Müdürlüğünün 22.04.2014 tarih ve 1808 sayılı yazısı, konuya ilişkin Koruma Bölge Kurulu Müdürlüğü uzmanlarınca hazırlanan 24.06.2014 tarih ve 752 sayı ile kayıtlı uzman raporu okundu, yazı ekleri ve işlem dosyası incelendi, yapılan görüşmeler sonunda;

AVRUPA KONSEYİ	Doğal Ve Kültürel Varlıkları Koruma Envanteri D.K.C.K.E	KÜLTÜR VARLIĞI	Envanter No:
TÜRKİYE	Kültür Varlıkları ve Müzeler Genel Müdürlüğü		Harita No:
İl: İzmir	İlçesi: Menemen	Mahalle Köy: Seyrek Mahallesi	KORUMA DERECESESİ
SOKAK : Kaynaklar Sk. No:7	Pafta : Ada : Parsel : 1803		2.Grup Yapı X
Adı: KONUT	Yapıtılan: -	Yapan: -	Mimari Çağı: Üslup: 19yy. sonu.
	Yapım Tarihi: -	Kitabe: -

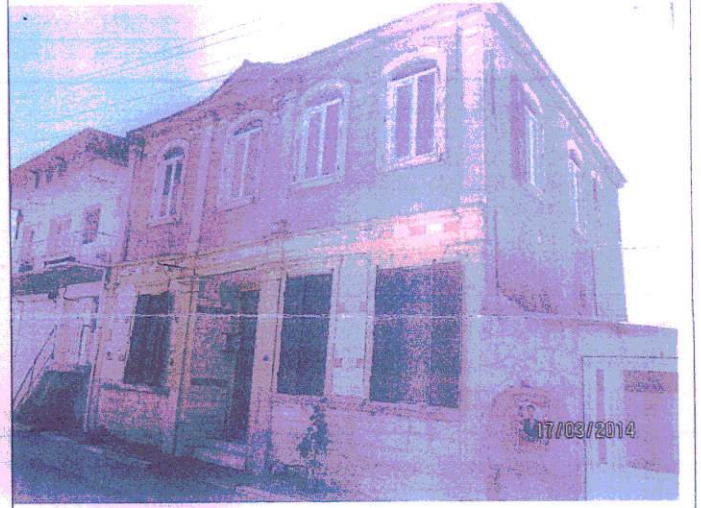
Yapılan Onarımlar: Yapının güney cephesi tuğla malzemeden yeniden yapılmış, cephesel özelliklerini tamamen yitirmiştir. Yapının saçak altı seviyesinin kalkarlı kesme taşlarla silme şeklinde çevrelendiği ikinci katın kuzey cephesinin yakın dönemde sıvandığı alt kat pencere aralıklarının ise fayans taş ile kaplandığı görülmüştür

Söz konusu taşınmaz üzerindeki yapı iki katlıdır. Yapım sistemi yığma taş kagiridir. Avlulu dikdörtgen planda yapılmıştır. Üçgen alınlıdır. Alınlık üzerinde 1894 tarihi okunabilmektedir. Pencere ilk katta biri kapının batısında diğer ikisi doğusunda üç adettir. Demir kepenkleri ve ferforjeleri mevcuttur. Yapının kapısına iki basamaklı bir merdivenle varılır. Kapı girişinin sol ve sağ kenarında iki sütunca görünümünde destek yer alır. Bu destekler kat silmesi sonrasında da ikinci katta devam ederler ve çatı silmesi ile biterler. Öncephe üst katta dört pencere vardır. Doğramaları plastik doğrama ile değiştirilmiştir. Üst kısımları ovaldir. Çatı silmesi yapının batı cephesinde de devam eder. Yapım batı cephesine bitişik biri ön cephede öteki arkasında iki adet niteliksiz kulübe yer almaktadır. Batı cephesi ilk katı bu eklentilerden dolayı görünmemektedir. İkinci katta ise üstü oval forma üç adet pencereden mevcuttur. Yapının güney cephesinin ikinci katının tuğla malzemeden yeniden yapıldığı görülmektedir. Bu kısım cephesel özelliklerini tamamen yitirmiştir. Yerinde inceleme çalışması sırasında söz konusu yapının içine girilememiştir.
