KÜLTÜR VE TURİZM BAKANLIĞI
İZMİR II NUMARALI KÜLTÜR VARLIKLARINI
KORUMA BÖLGE KURULU
KARAR

KARAR TARİHİ VE NO : 16.07.2014-4069

AVRUPA KONSEYİ	Doğal Ve Kültürel Varlıkları Koruma Envanteri D.K.C.K.E	KÜLTÜR VARLIĞI	Envanter No:
TÜRKİYE	Kültür Varlıkları ve Müzeler Genel Müdürlüğü		Harita No:
İl: İzmir	İlçesi: Foça	Mahalle Köy: Yenifoça-Atatürk	1. Grup Yapı
SOKAK :	Pafta : 4	Ada : Parsel : 884	2. Grup Yapı X
Adı:	Yaptıran:	Yapan:	Mimari Çağı: 19. yy.sonu
	Yapım Tarihi:	Kitabe:	Vakfiye:

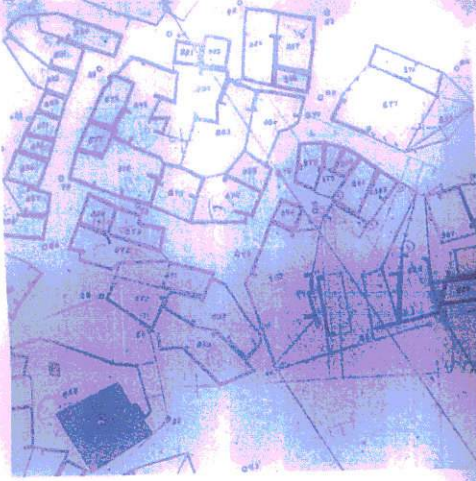
Vaziyet Planı :

Ayrıntılı Tanım: Sivil mimarlık örneği olan iki katlı duvarları kaba yonu taşı ve moloz taş ile örülü, köşelerinde kesme yonu taşı kullanılan, kırma çatı üzeri Marsilya kiremit ile örtülü konut kullanımlı kargir yapı bulunduğu, yapının parselin kuzeyinde konumlandığı ve girişin avludan sağlandığı, yapıya güney cephesinde ki sundurmali bölümden girilebildiği görülmektedir.

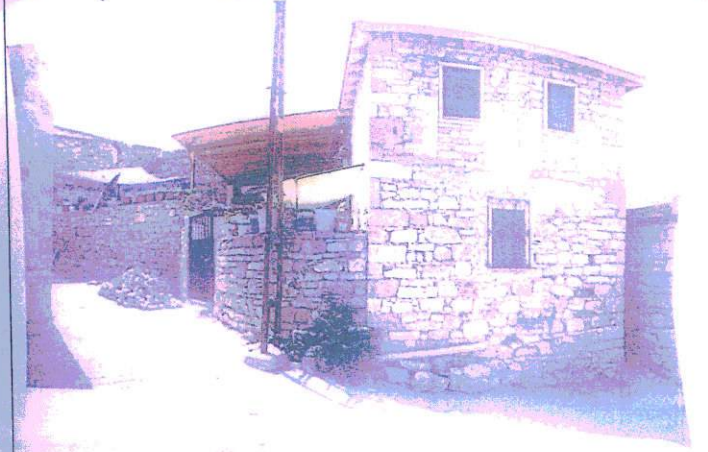
Fotoğraflar:

Yapının zaman içerisinde değişikliğe uğradığı, pencere doğramalarının öncesinde ahşap olduğu ancak günümüzde ahşap görünümülü PVC malzemeli olarak yenilenmiş olduğu, yapının güneyinde yer alan ahşap sundurmali bölümün büyütülerek yenilendiği, doğu cephesinde zemin katında öncesinde pencere bulunmadığı, sonradan pencere açıldığı tespit edilmiştir.
