**T.C.**  
**KÜLTÜR VE TURİZM BAKANLIĞI**  
Kayseri Kültür Varlıklarını Koruma Bölge Kurulu

**KARAR**

**Karar no ve tarih : 1284- 20.11.2014**

AVRUPA KONSEYİ	DOĞAL VE KÜLTÜREL VARLIKLARI KORUMA ENVANTERİ	D.K.V.K.E	ANIT	ENVANTER NO
TÜRKİYE	KÜLTÜR VARLIKLARI VE MÜZELER GENEL MÜDÜRLÜĞÜ			HARİTA NO
İLİ: KAYSERİ	İLÇESİ: MELİKGAZİ	MAHALLE /KÖY: GERMİR (KONAKLAR) VEYA MEVKİİ:		KORUMA DERECESİ:
CADDE / SOKAK		KADASTRO PAFTA : ADA :11294 PARSEL: 19-20		ANITSAL 1 2 3 ÇEVRESEL 1 2 3 Çevreye Aykırı
ADI: KONUT	YAPTIRAN:	YAPAN:	MİMARİ ÇAĞI(ÜSLUP):	
	YAPIM TARİHİ:	KİTABE:	VAKFIYE:

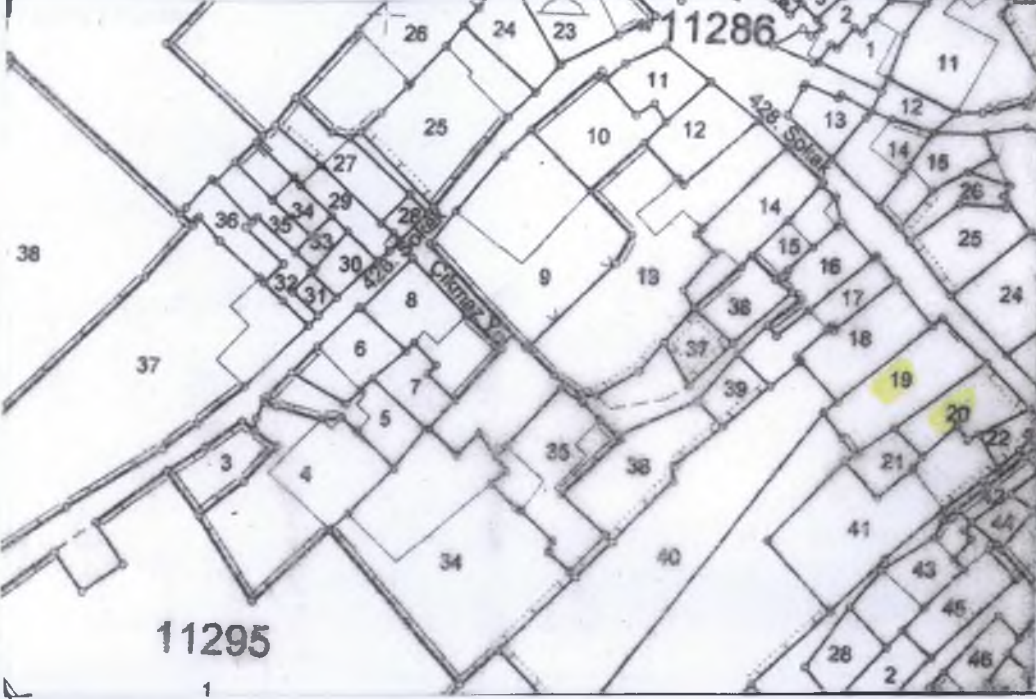
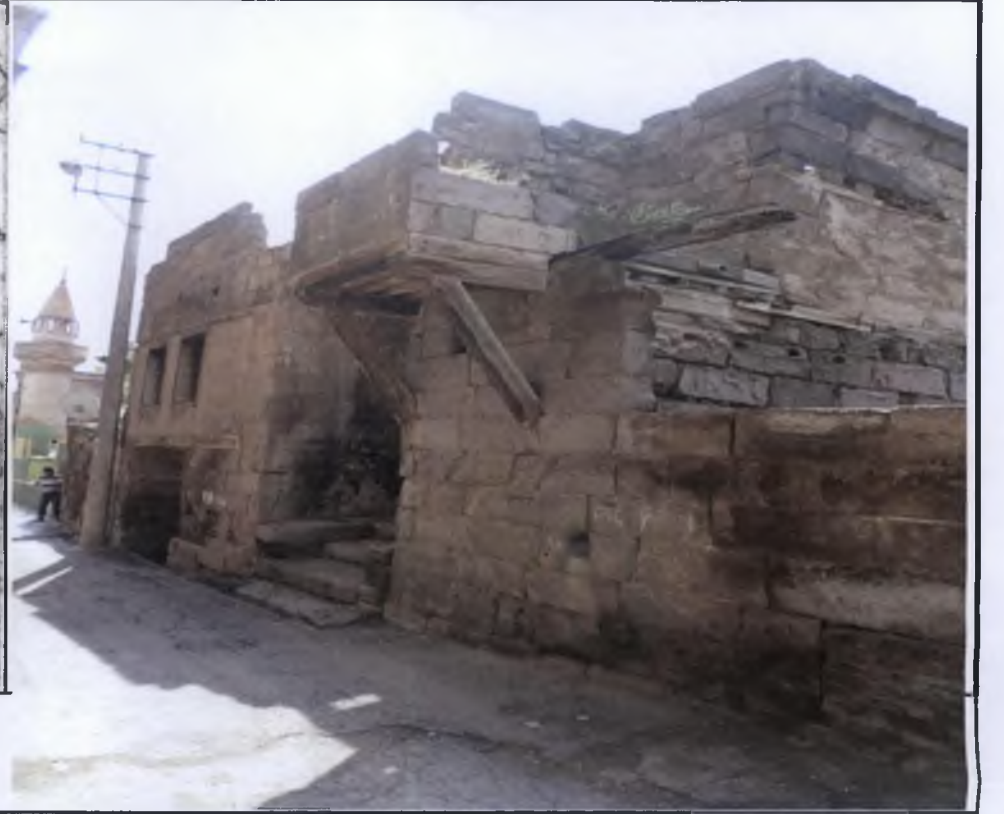
Konut niteliğindeki taşınmazın içerisine girilemediği için iç mekan analizi yapılamamıştır. Ancak taşınmazın, dışarıdan incelendiği kadarı ile düzgün kesme taştan yığma olarak bodrum + zemin + 1 kat olarak inşa edildiği ancak özgününde var olan 1. katın yıkılmış olduğu anlaşılmaktadır.

KORUMA DURUMU	A İYİ	TAŞIYICI YAPI	A DIŞ YAPI	A ÜST YAPI	A İÇ YAPI	A SÜSLEME ELEMA.	A RUTUBET	A YOK
	B ORTA		B	B	B	B	B	B İZİ VAR
	C FENA X		C	C	C	C	C	C ÖNEMLİ

Konut niteliğindeki taşınmazın içerisine girilemediği için iç mekan analizi yapılamamıştır. Ancak taşınmazın, dışarıdan incelendiği kadarı ile düzgün kesme taştan yığma olarak bodrum + zemin + 1 kat olarak inşa edildiği ancak özgününde var olan 1. katın yıkılmış olduğu anlaşılmaktadır. Yıkılan 1.kata ait eli böğründeler ile taşınan çıkmanın bir bölümü görülmektedir. Üç basamak ile yapının zemin koduna ulaşılmaktadır. Yapının, yerden yükseltilecek ahşap tek kanatlı kapısı cepheden içeri doğru çekilmiş eyvan şeklindeki bölümde yer alır. Giriş kapsının üzerinde dikdörtgen formu ve demir parmaklı aydınlık penceresi yer almaktadır. Taşınmazın giriş cephesinde yer alan üzeri ahşap kirişlemeli abbaradan avluya ulaşılmaktadır. Abbrada yer alan kapı yuvarlak kemerli ve ahşap iki kanatlıdır. Taşınmazın kuzey cephesi oldukça harap durumda olup bu cepheden mülk sahibinden edinilen bilgiye göre yıkılmış olan orta sofa etrafındaki odalar görülmektedir. Bu odaların girişleri kemerlidir. Taşınmazın mevcutta kullanılan pencereleri 1/2 oranlı, ahşap ve demir parmaklıdır.
