T.C.
KÜLTÜR ve TURİZM BAKANLIĞI
KÜTAHYA KÜLTÜR VARLIKLARINI KORUMA BÖLGE KURULU
KARAR

Kütahya İli, Emet İlçe Merkezinde, Kütahya Kültür Varlıklarını Koruma Bölge Kurulu'nun 19.04.2014 tarih ve 1683 sayılı kararı ile belirlenen kentsel sit sınırlarının yeniden değerlendirilmesi istemine ilişkin; Kültür Varlıklarını Koruma Yüksek Kurulu'nun 13.11.2014 tarih ve 358 sayılı kararının iletildiği, Kültür Varlıkları ve Müzeler Genel Müdürlüğü'nün 24.11.2014 tarih ve 96165955-165.01.03-225151 sayılı yazısı ile Kütahya Kültür Varlıklarını Koruma Bölge Kurulu Müdürlüğü uzmanlarınca hazırlanan Müdürlük evrakına 17.12.2014 tarih ve 4886 sayı ile kayıtlı rapor okundu, ekleri ve işlem dosyası incelendi, yapılan görüşmeler sonucunda;

AVRUPA KONSEYİ	DOĞAL VE KÜLTÜREL VARLIKLARI KORUMA ENVANTERİ	D.K.V.K.E	A N İ T	ENVANTER NO : 2	Sıra no: 2		
T Ü R K İ Y E	KÜLTÜR VARLIKLARI VE MÜZELER GENEL MÜDÜRLÜĞÜ			HARİTA NO :	J22-B-16-A-1-C pafta		
İLİ: KÜTAHYA	İLÇESİ: EMET	MAHALLE - KÖY - MEVKİ : Hamam Mah.		KORUMA DERECESESİ	ANITSAL		
ADRESİ: Kocaalan Cad.	KADASTRO : 741 ada, 46 parsel		I. grup	1	2	3	
				ÇEVRESEL	1	2	3
				ÇEVREYE AYKIRI	1	2	3
ADI ÇEŞME	YAPTIRAN :	YAPAN :	MİMARİ ÇAĞI :				
	YAPIM TARİHİ :	K

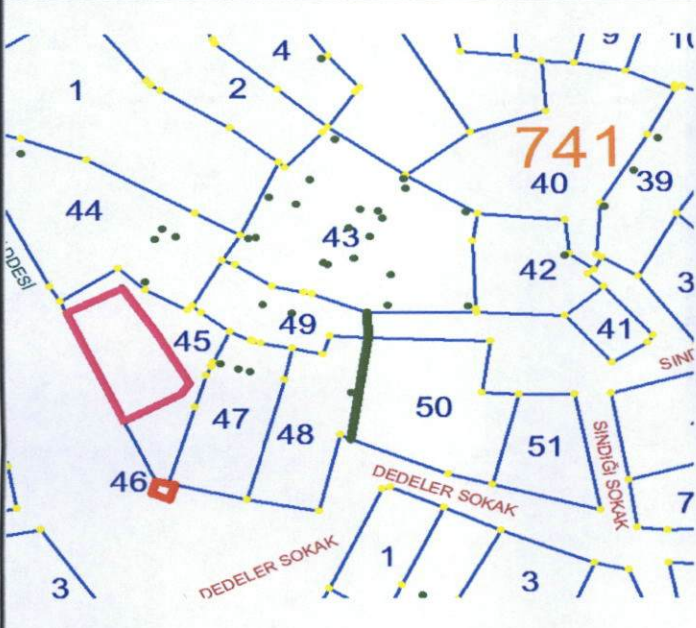
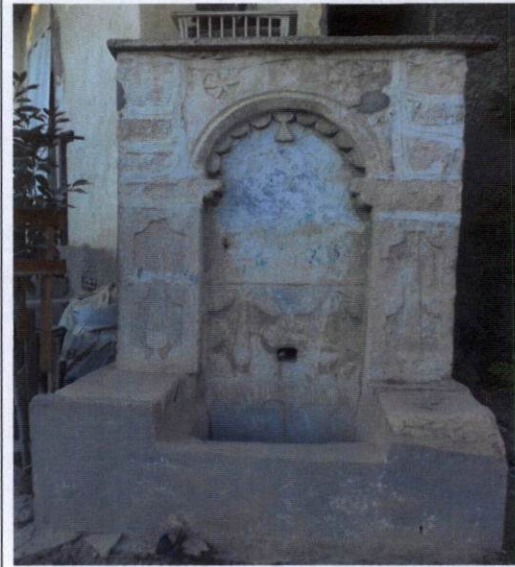
İki sokak köşesinde yer alan çeşme tek cephelidir.

Kesme taşla yapılan çeşmenin arkasında deposu yoktur. Cephenin ortasındaki yuvarlak kemerli derin olmayan bir niş vardır. İçte yuvarlak bir dış sırası bulunan kemer altta iki tarafta birer konsola oturmaktadır. Çeşmede nişin içi ve kenarlarında oyma olarak yapılmış kartuş içinde birer selvi motifi ve üstte iki adet çiçek süsleme unsuru olarak görülmektedir. Altta niş genişliğindeki su yalağının iki kenarında su kabı konulmaya ve oturmaya yarayan dinlenme taşları bulunmaktadır.

Kitabesi olmayan çeşmenin yapımı konusunda bir bilgi edinilememiştir. Mevcut durumuna bakarak 19. yüzyılda yapılmış olabileceğini söylemek mümkündür. Çeşmenin üstüne yalıtım için beton bir örtü yapılmıştır. Çeşme kullanılır durumdadır.

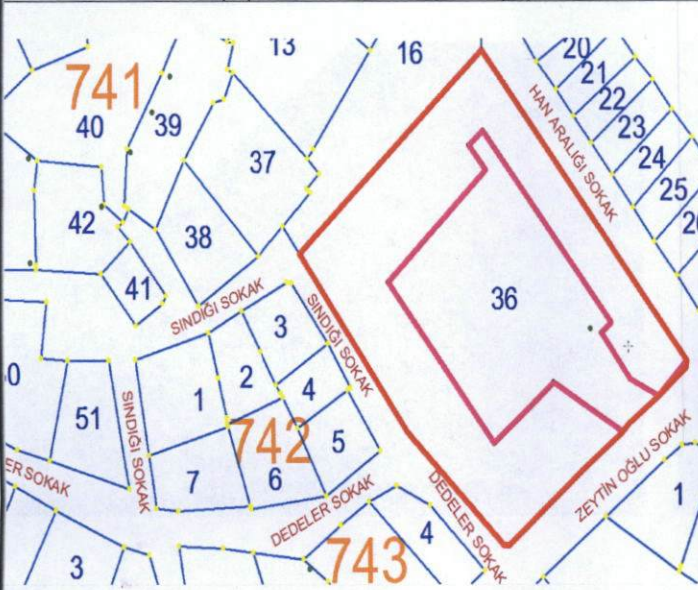
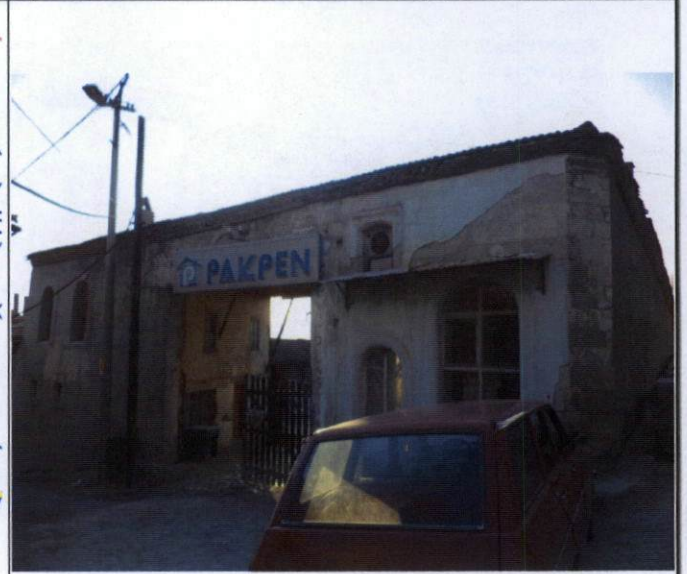
Yapı konumu itibariyle geleneksel çarşı dokusu içinde bulunmaktadır. Geleneksel çarşının tarihi merkezinde yer almaktadır. Tescilli Babukbey camine yakındır. Tam bir imar adası üzerinde konumlanmıştır. İç avlulu han yapısı iki (2) katlıdır. Eğimli bir arazi üzerinde yerleşmiştir.

Çarşı içinde eğimli bir arazide yer alan han dikdörtgen planlı, kırma ahşap çatılı, kagir bir yapıdır. Yapımında kesme ve moloz taşın yanında tuğla ve ahşap malzeme kullanılmıştır. Dış duvarları kagir olarak yapılmış olan hanın iç kısmı tamamen ahşap olarak tamamlanmıştır. Dikdörtgen planlı hanın ortasındaki avlusu da dikdörtgen planlıdır. Hanın kuzey taraftaki yolcuları ikametlerine ait bölümü iki kat alt taraftaki ahır bölümü tek katlıdır. Hanın kısa olan doğu ve batı cephelerindeki kot farkı duvarlarda görülmektedir. Bütün duvarlar tuğla ile yapılmış iki sıra testere dişi silme ile bitmektedir. Hanın üç cephesi sağ olup çarşı tarafındaki cephesinde (doğu) kapı ve pencereler bulunmaktadır. İki köşesi pahlanmış olan bu cephenin sol tarafındaki mekan iki katlı, sağ tarafındaki mekan kısmı tek katlıdır. Alt kısmında iki adet pencere dikdörtgen pencere, üstteki ki katlı kısmın ortasında hanın giriş açıklığının iki yanında iki sıra pencere olup sağ kenarda hanın yöneticisine ait mekanın kemerli kapısı vardır. Hanın geniş giriş mekanının üstü beton bir hatıl şeklindedir, bu uygulama yakın bir dönemde yapılmış olmalıdır. Kapı açıklığının üstünde tuğla kemer içinde "Maşallah" yazılıdır. Hanın içine girildiğinde sağda iki katlı konaklama bölümünün önünde revak, gerisinde odalar sıralanmıştır. Ahır kısmının üstü ve arkası kapalı olup aslında bir bölüme olmadığı, günümüzde iş yeri olarak kullanılmak için önüne açık bölmeler yapıldığı anlaşılmaktadır. Altı üstlü sıralanan beş oda ikişer dikdörtgen pencere ile aydınlanmaktadır. Odaların tavan ve tabanları ahşap döşemlidir. Odalarda ocak olmadığından soba ile ısıtılmış olmalıdır. Hanın milli mücadele sırasında Yunanlılar tarafından yakıldığı, şimdiki ahşap iç kısımların sonradan yeniden yapıldığı çevredeki yaşayanlar tarafından anlatılmıştır. Öğrenildi. Hiçbir yerinde süsleme bulunmayan sade bir yapı olan hanın yapılış tarihi ve yaptıran kişi konusunda bir bilgiye ulaşamadık. Yapının menşeinin bir vakfa ait olması muhtemeldir. Sadece Zeytinolu lakaplı bir kişi tarafından satın alındığını handa çalışan esnaf tarafından ifade edilmiştir. Hanın kagir yapısının 18- 19. yüzyıllarda yapılmış olması, 20. yüzyıl başlarındaki yangından bir müddet sonra şimdiki halini almış olması muhtemeldir.

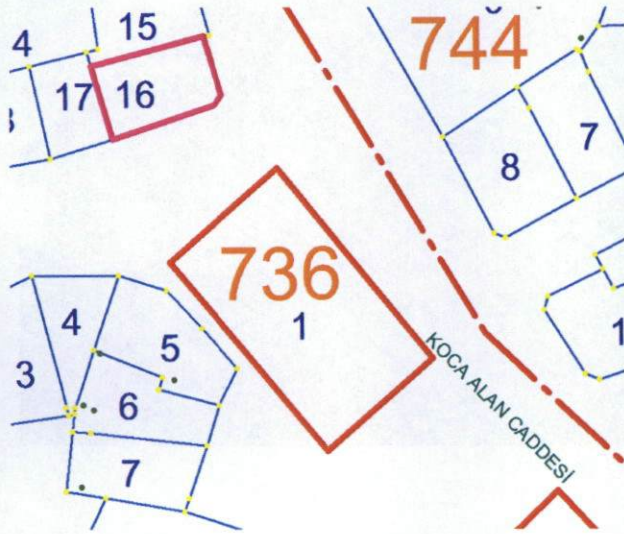
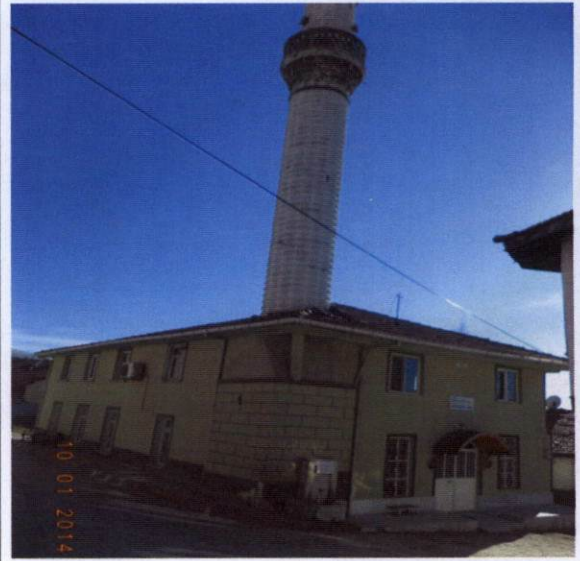
Geleneksel yapıların yoğun olarak yer aldığı, eski kent merkezi içinde bulunan Hamamönü Camii, iki (2) kat yüksekliğinde tek bir harim mekanına sahip dikdörtgen planlı bir yapıdır. İki sokağın keşiştiği köşe bir parselde konumlanmış olup, parselin tamamına oturmaktadır. Yapı ismini çok yakınında bulunan ve bugün sadece bir kısım duvarı ayakta kalan hamamdan almıştır.

Caminin Kuzeydoğu köşesine bitişik vaziyette yapım tarihi bilinmeyen; silindirik gövdeli, beton minare yakın zamanda yapılmıştır. Camii yığma teknikle moloz taş duvar olarak yapılmıştır. Yapının duvarları sıvalı ve boyalıdır. Dikdörtgen planlı caminin üzeri kırma ahşap çatı ile örtülü olup, çatı üzeri Marsilya kiremit ile kaplıdır.

Cami, dört cephesinde yer alan çok sayıda alt ve üst pencerelerle aydınlatılmaktadır. Alt kısımdaki pencereler dikdörtgen biçimli ve demir korkuluklarla çevrelenmiştir. Üst kısımdaki pencereler kemerli pencereler olup bazıları demir korkuluklarla çevrelenmiştir. Camide ana mekana girmeden önce tavanı ahşap olan son cemaat yeri bulunmaktadır.

Camiye giriş, güney cephesindeki ana giriş kapısından sağlanmaktadır. Caminin mahfil harim bölümünün içinde u şeklinde üç yönde dolaşan 2 kat şeklindedir ahşap malzeme ile inşa edilmiştir. Ahşap dikmeler üzerindedir. İki katlı olup; ikinci kata caminin güneydoğu ve güneybatısındaki ahşap merdivenlerinden çıkılmaktadır. Mahfil katı korkuluklarla çevrelenmiştir. Minber kısmı ahşap işlemeli olup, minber tepesinde ahşap küçük cami minyatürü yer almaktadır. Camii pencereleri pvc malzedir. Camii tavanı ahşap olup, ayizenin asıldığı kısım tavanında, iç bükey alanda ahşap işleme bulunmaktadır. Camii kuzey duvarına bitişik mermer malzeme ile yapılmış bir çeşme bulunmaktadır. Betonarme olan son cemaat mekan yapısı sonradan eklenmiş olmalıdır. Bu mekan 2 katlıdır.

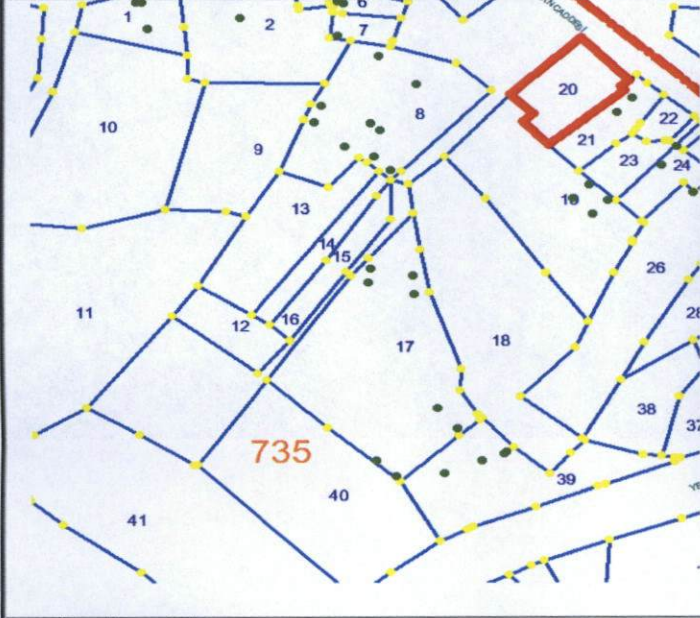
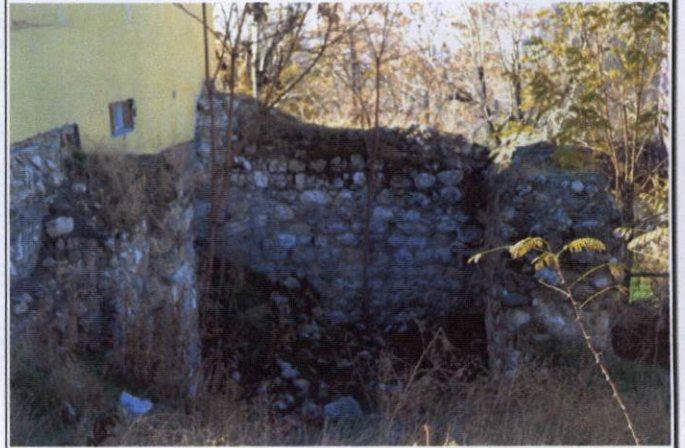
Yapı Hamamönü camii yakınında köşe parselde kalmaktadır.

Hamam kalıntısına yönelik kazı ve temizlik çalışmasının yapılmasından sonra ayrıntılı tanımı yapılabilecektir. Hamam bitişiğindeki konut yapısı Hamam büyük ölçüde tahrip etmiştir. Bugün sadece bir kısım beden duvarı ayaktaadır.
