T.C.
KÜLTÜR ve TURİZM BAKANLIĞI
Bursa Kültür Varlıklarını Koruma Bölge Kurulu

KARAR

Toplantı Tarihi ve No : 12.12.2014/ 178
Karar Tarihi ve No : 12.12.2014/3942

Bursa İli, Gemlik İlçesi, Umurbey Mahallesinde, kentsel sit alanında kalan, tapunun 460, 541, 632, 980 ve 7453 parselde yer alan tescilli yapı komşuluğunda kalan yapıların yıkılma, çökme ve yangın tehlikesine karşı tehlike arz eden kısımlarının yıkılmasına ilişkin;

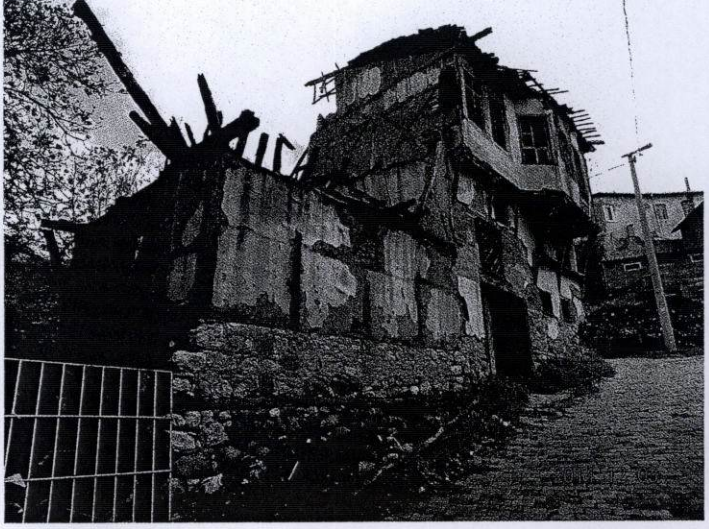
GÖZLEMLER: Ahşap karkas arası tuğla dolgu tekniğiyle yapılmış, kagir sivil mimarlık örneği yapıdır. Yapının sadece zemin katı ayaktaadır.

<p>Bursa İli, Gemlik İlçesi, Umurbey Mahallesinde, Sofra Taşı Sokakta yer alan, tapunun 632 parselinde kayıtlı, doğu cephesi bitişik nizamlı, ahşap karkas arası tuğla dolgu sistemiyle yapılmış yapının zemin katı ayakta olup üst katı yıkılmış durumdadır. Bitişik konumunda kalan 631 parseldeki tescilli yapıya ait 11.02.1990 tarih ve 983 sayılı Kurul Kararı eki tescil fişinde bahse konu parselin yol cephesinde çıkması olduğu, çıkma altının ahşap konsolla desteklendiği anlaşılmıştır.</p>		ORJİNAL KULLANIMI:	Konut
<p>11.02.1990 tarih ve 983 sayılı Kurul Kararı eki tescil fişi.</p>		BUGÜNKÜ KULLANIMI:	Kullanılmamakta
YAYIN DİZİNİ:		ÖNERİLEN KULLANIMI:	Konut
<p>Bursa Koruma Bölge Kurulunun 12.12.2014 gün ve 3942 sayılı karar ekidir.</p>		HAZIRLAYANLAR:	12/12/2014 Begüm SAĞIR- Kül. ve Tur. Uzm. Hakan GEZER-Jeo. Fotg. Müh.

(b) 541 parsel, 980 parsel ve 632 parseldeki yapıların ivedilikle rölöve projelerinin hazırlanması, bu süreçte yapılarda herhangi bir inşai ve fiziki müdahalede bulunulmaması ve çevre can ve mal güvenliği açısından gerekli önlemlerin alınmasına,

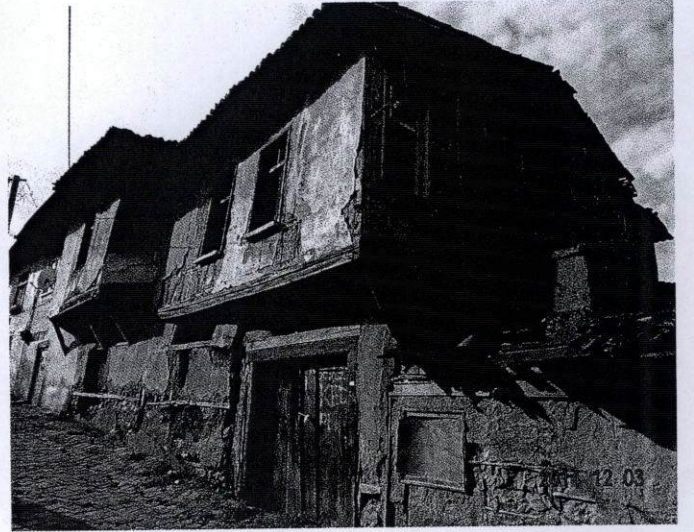
FOTOĞRAF

GÖZLEMLER: İki katlı, ahşap karkas arası tuğla dolgu tekniğiyle yapılmış, çıkmalı kagir sivil mimarlık örneği yapıdır.

BUGÜNKÜ SAHİBİ	Özel	BAKIMINDAN SORUMLU OLMASI GEREKEN KURULUŞ:	Mal sahibi
YAPILAN ONARIMLAR:			
AYRINTILI TANIM:		TEKNİK BİLGİLER	SU ELEKTRİK ISITMA KANALİZASYON
Bursa İli, Gemlik İlçesi, Umurbey Mahallesinde, Sofra Taşı Sokakta yer alan, tapunun 980 parselinde kayıtlı, bitişik nizamlı, iki katlı, ahşap karkas arası tuğla dolgu sistemiyle yapılmıştır. Geniş saçaklı, alaturka kiremitli kagir yapının sol ve sağda olmak üzere iki adet verev çıkması ahşap eli böğründeler ile desteklenmektedir. Giriş sağ taraftan çift kanatlı ahşap kapıdan sağlanmaktadır. İkinci kattaki pencereler dikdörtgen formlu ahşap malzemedendir. Yapıda yer yer siva dökülmeleri, malzeme boşalmaları, ahşap elemanlarda bozulmalar, kopmalar olup, yapıda iskan edilmemektedir. Yapım tekniği, kullanılan malzeme, cephe düzeni özellik arz etmektedir.		ORJİNAL KULLANIMI:	Konut
		BUGÜNKÜ KULLANIMI:	Kullanılmamakta
		ÖNERİLEN KULLANIMI:	Konut
