KÜLTÜR VE TURİZM BAKANLIĞI
İZMİR II NUMARALI KÜLTÜR VARLIKLARINI
KORUMA BÖLGE KURULU
KARAR

KARAR TARİHİ VE NO : 11.02.2015-4823

İzmir ili, Foça ilçesi, İsmetpaşa Mahallesinde, Kentsel+3. derece Arkeolojik Sit sınırları içinde ve tescilli bitişiğinde kalan, özel mülkiyete ait, 22 pafta, 150 ada 20 parselde kayıtlı taşınmaz üzerinde bulunan yapının 2863 sayılı yasa kapsamında taşınmaz kültür varlığı olarak tescil edilmesine, koruma grubunun II. grup yapı olarak belirlenmesine karar verildi.

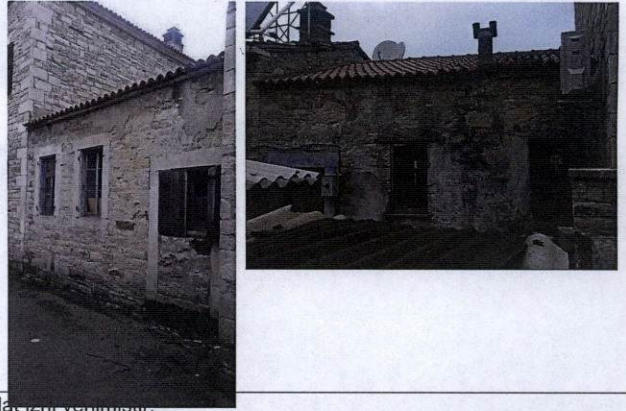
Gözlemler: Yapı az hasarlı durumda olup koruma Bölge Kurulunca tamirat-tadilatları yenilenmiştir.					
Bugünkü Sahibi:	Özel mülkiyet		Bakımından sorumlu olması gereken kuruluş: Şahıs		
Yapılan Onarımlar: Arka cephedeki kapı pencereye çevrilmiş, çatı örtüsü ise yakın zamanda yenilenmiştir.

Ayrıntılı Tanım: Taş malzeme kullanılarak kargir yapıım tekniğinde bitişik nizamlı olarak inşa edilmiş ve iki yola cepheli yapının ön cephesi küçük bir avluya açılmaktadır. Avluda yola bitişik müştemilat ve hela bulunmaktadır. Bu iki yapının da sonradan yapıldığı anlaşılmıştır. Bir katlı yapının ön ve arka cephesinde iki adet pencere ve bir adet giriş kapısı bulunmaktadır. Arka cephedeki kapı sonradan pencere haline getirilmiştir. Ön cephenin arka cepheden daha özensiz olduğu göze çarpmaktadır. Ön cephedeki pencerelerin kesme taş çerçevesi bulunmazken arka cephedeki pencerelerin bulunmaktadır. Ön cephedeki özgün doğramalar korunmamış durumda iken arka cephedekiler korunmuş durumdadır ancak kepenkleri korunmamıştır. Yapının alaturka kiremit örtülü beşik çatısının eteğinde tek sıra taş saçak altı silmesi mevcuttur. Avludan ulaşılan yapıdan içeri girilince iç sofaya ve bu sofadan iki adet odaya ulaşılmaktadır. Pencereler içten yuvarlak kemerlidir.			Teknik bilgiler:
