**KÜLTÜR VE TURİZM BAKANLIĞI
ÇANAKKALE KÜLTÜR VARLIKLARINI
KORUMA BÖLGE KURULU
K A R A R**

**Toplantı Tarihi ve No : 25.03.2015 / 112
Karar Tarihi ve No : 25.03.2015 / 2208**

Çanakkale İli, Gelibolu İlçesi, Yazıcızade Mahallesi'nde bulunan, özel mülkiyete kayıtlı, tescilli 32 pafta, 236 ada, 5 parselin bitişiğinde kalan, özel mülkiyete kayıtlı, 32 pafta, 236 ada, 4 parseldeki yapının;

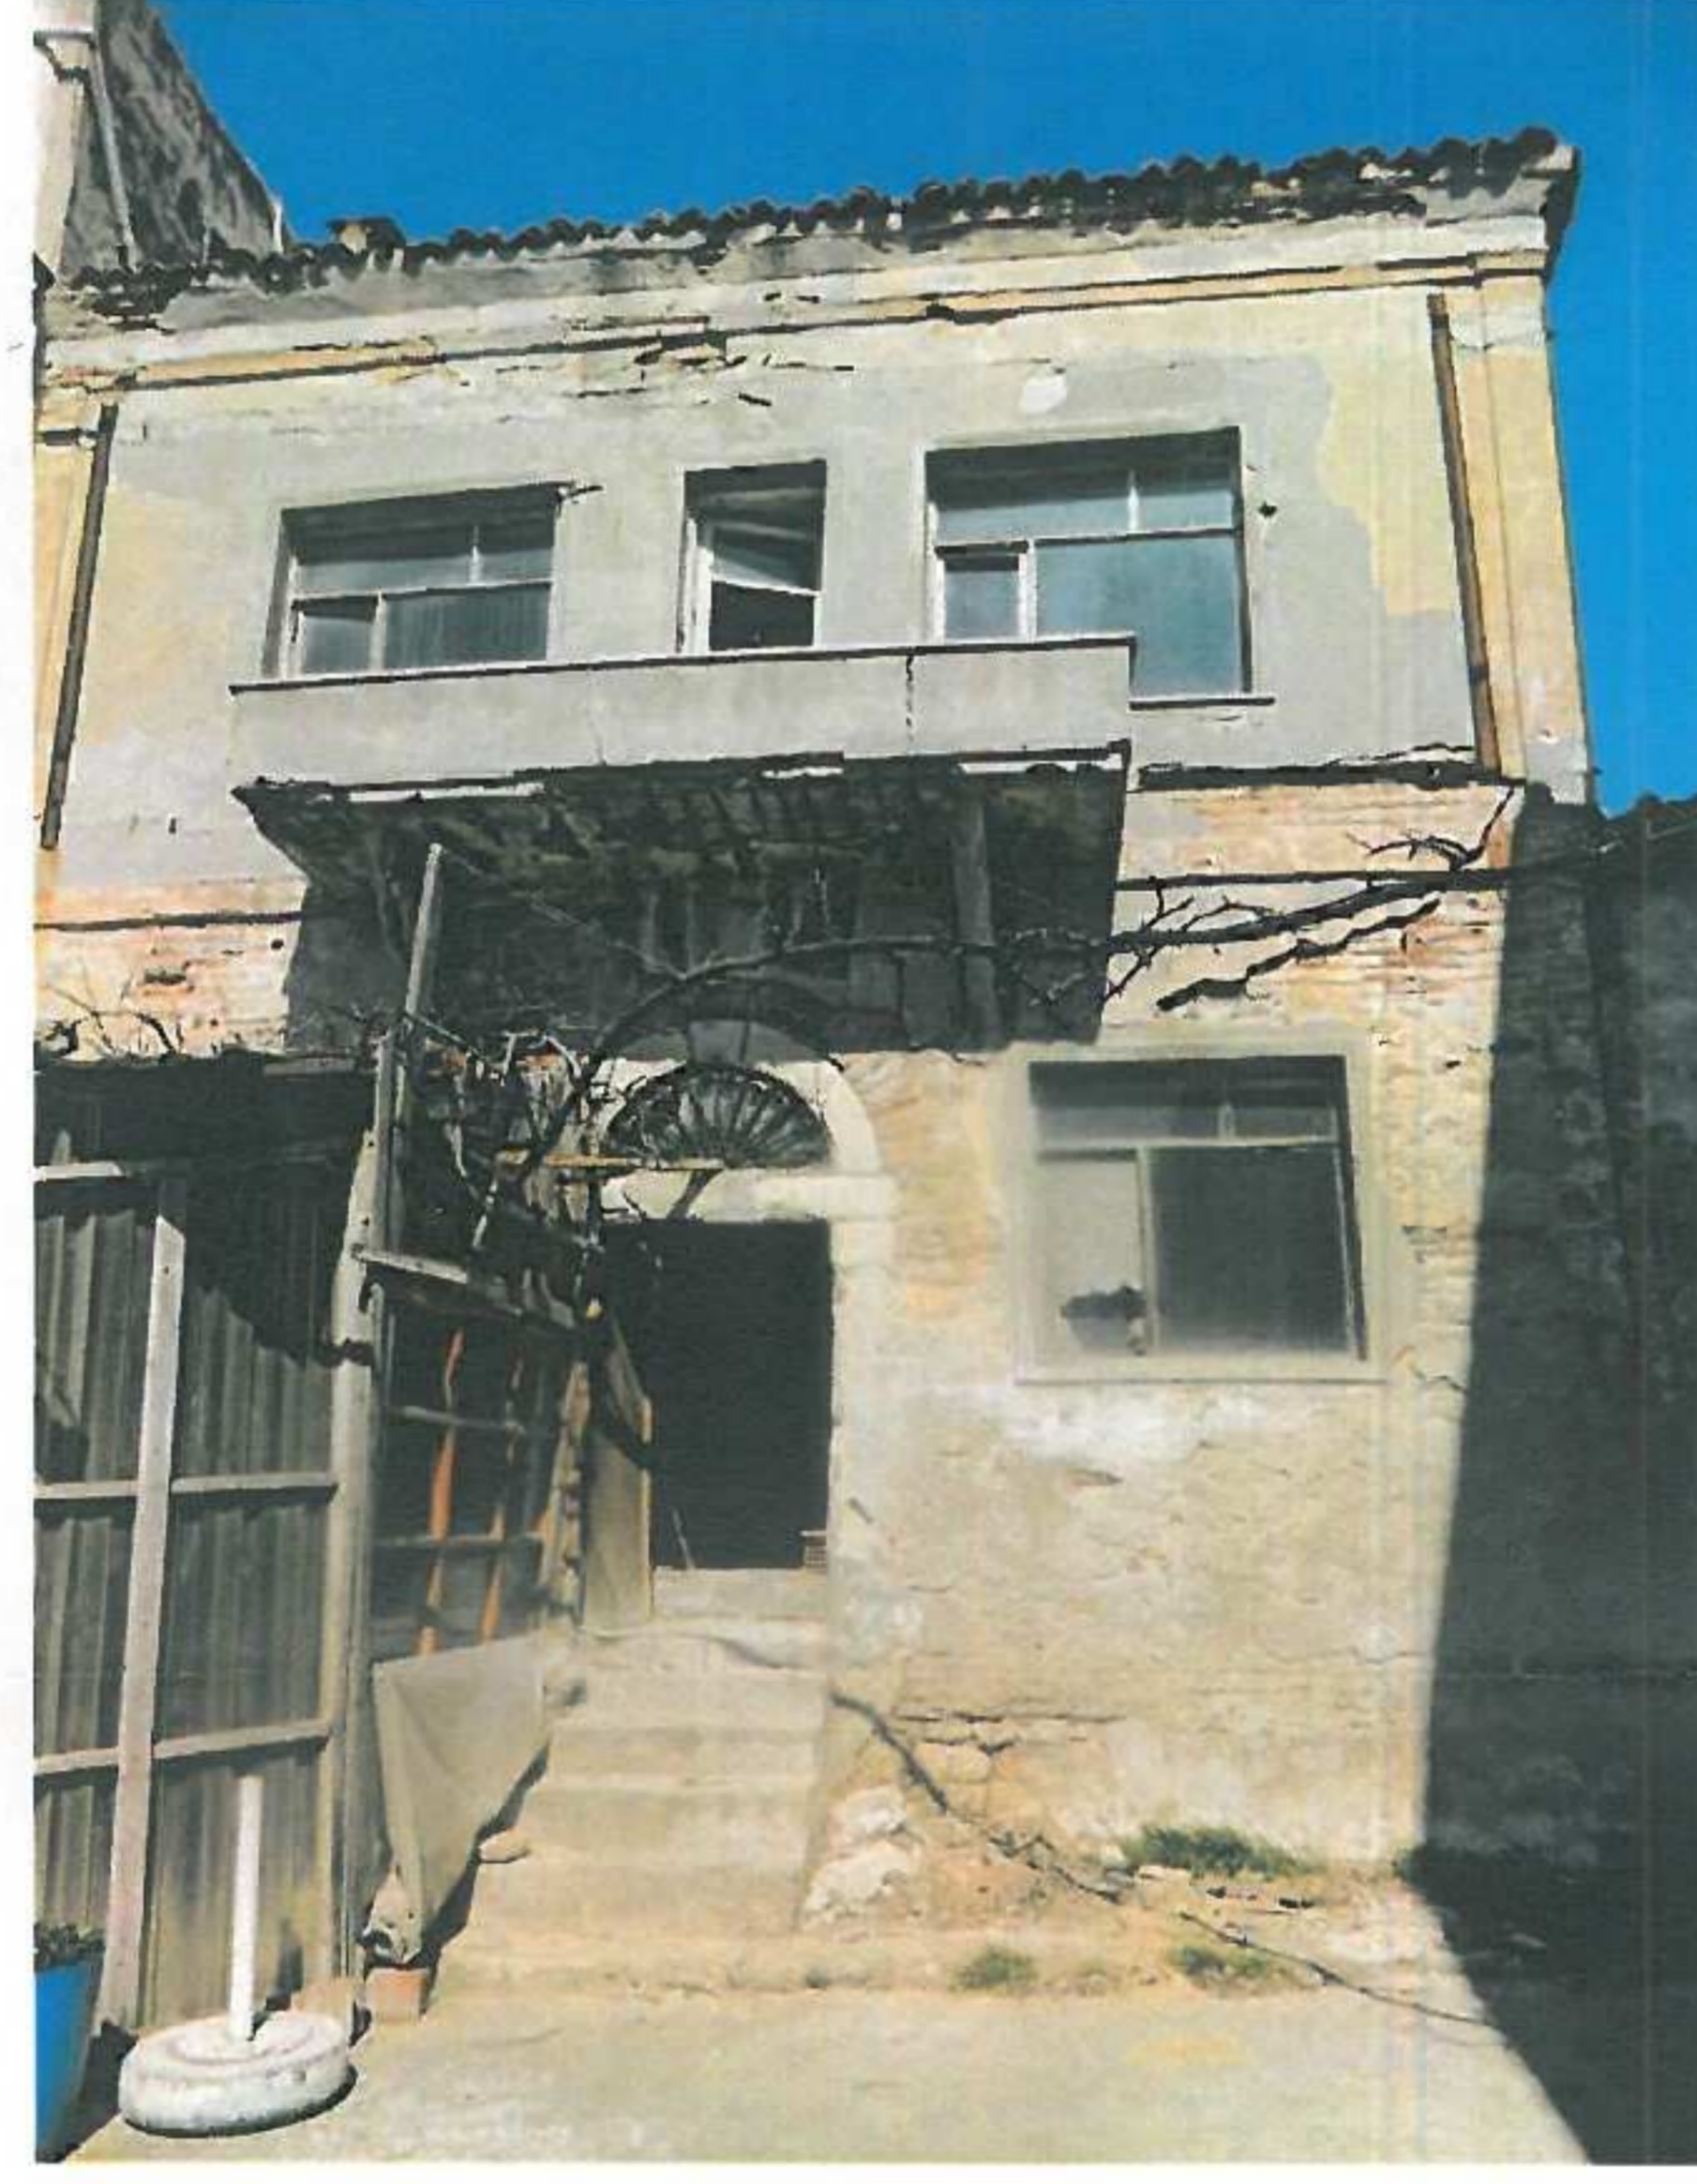
ARKA CEPHE

AYRINTILI TANIM: Gelibolu İskele Meydanına yakın bir konumda bulunan 236 ada, 4 parselin üzerinde, almaşık (Taş ve Harman Tuğlası) duvar tekniği ve yığma sitem ile inşa edildiği anlaşılan, alaturka kiremitle kaplı kırma çatılı, 2 katlı bir yapının bulunduğu görülmüştür. Yapının hem ön hem de arka cephesinde giriş kapısı yer almaktadır. Ön cephedeki kapının zaman içinde metal bir kapı ile değiştirildiği anlaşılmaktadır. Arka cephede yer alan kapı ise kemerli formdadır. Ticari amaçlı kullanılan zemin kat ön kısmından geçilerek ulaşılan arka kısımdaki koridorda üst kata çıkan ahşap merdiven ve koridor üzerinde sıralı odalar, mutfak ve wc bulunmaktadır. Dairesel formu ahşap merdiven ile çıkılan üst kat sahanlığından yapının iki bölüm olarak ayrıldığı görülmüştür. İki ayrı koridor bulunan bu bölümde yine koridor üzerinde sıralanmış mekanlar yer almakta olup, arka cepheye bakan bölümde balkon bulunmaktadır. Yapının sağ yan cephesindeki (3 parsel) yapı sebebiyle, bu cephede yer alan pencerelerin kapandığı diğer cephelerde bulunan pencerelerin ise dikdörtgen formda olduğu ve etrafında söve bulunduğu tespit edilmiştir.
