T.C.
KÜLTÜR VE TURİZM BAKANLIĞI
DIYARBAKIR KÜLTÜR VARLIKLARINI
KORUMA BÖLGE KURULU
KARAR

Elazığ İli, Ağın İlçesi, Beyelması Köyünde, 520-521 parsellerde yer alan tarihi yapı kalıntısının tescil edilmesi talebini konu alan Elazığ Valiliği İl Kültür ve Turizm Müdürlüğü'nün 19.11.2014 tarih ve 4753 sayılı yazısı, Elazığ Valiliği Kadastro Müdürlüğü'nün 21.01.2015 gün ve 208 sayılı yazısı ile kurum görüşü içeren İller Bankası Anonim Şirketi'nin 18.02.2015 gün ve 183 sayılı yazısı, Elazığ Valiliği İl Gıda Tarım ve Hayvancılık Müdürlüğü'nün 23.02.2015 gün ve 1246 sayılı, 24.03.2015 gün ve 1964 sayılı yazıları, Karayolları Genel Müdürlüğü 8. Bölge Müdürlüğü'nün 27.02.2015 gün ve 37689 sayılı yazısı, Devlet Su İşleri Genel Müdürlüğü 9. Bölge Müdürlüğü'nün 05.03.2015 gün ve 138003 sayılı yazısı okundu; ekleri ve konuya ilişkin bilgi, belgeler incelendi; yapılan görüşmeler sonunda;

Elazığ İli, Ağın İlçesi, Beyelması Köyünde, 520-521 parsellerde kayıtlı bulunan taşınmaz korunması gerekli taşınmaz kültür varlığı özelliği gösterdiğinden, 2863 sayılı Kültür ve Tabiat Varlıklarını Koruma Kanunu'nun 7. maddesi kapsamında "*korunması gerekli taşınmaz kültür varlığı olarak*" tescil edilmesine, koru

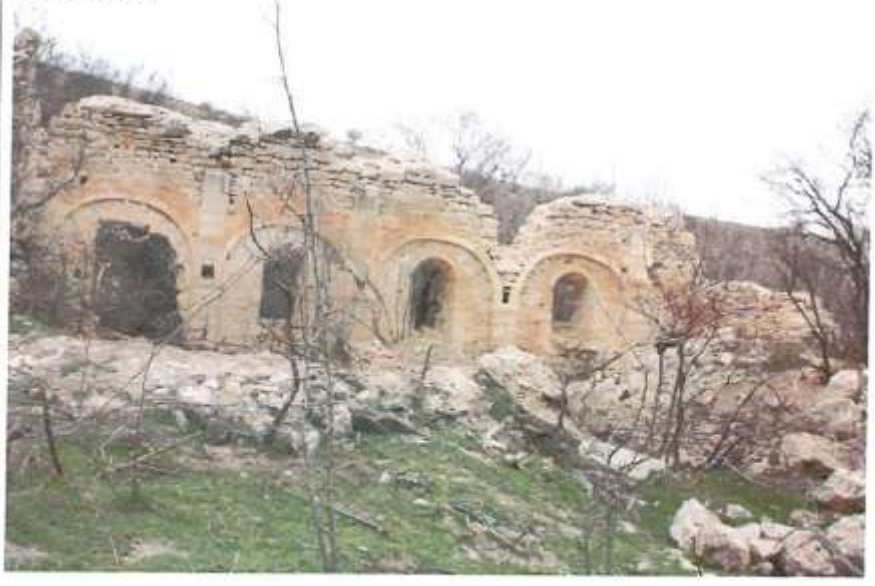
GÖZLEMLER: Üst yapısı tamamen çökmüş yapının sadece kuzey duvarı ayakta olup güney duvarı tamamen yıkılmıştır. Doğu ve batı duvarı ise kısmen sağlam kalabilmiştir.

BUGÜNKÜ SAHİBİ:				BAKIMINDAN SORUMLU OLMASI GEREKEN KURULUŞ:													
YAPILAN ONARIMLAR:				TEKNİK BİLGİLER				SU	ELEKTİRİK	ISITMA	KANALİZASYON						
AYRINTILI TANITIM: Kuzey-güney eğimli bir yamaç üzerinde bulunan düzgün kesme taşlarla örülmüş, dikdörtgen planlı yapının çevresinde bağ bahçe vasıflı araziler bulunmaktadır. Kuzey duvarı ayakta olan yapının güney duvarı tamamen yıkılmıştır. Doğu ve batı duvarının ise bir kısmı ayakta kalmıştır. Kuzey duvarında kemerli 4 adet pencere boşluğu olan yapının kısmen sağlam olan batı duvarında ise muhtemelen giriş kapısının olduğu bir açıklık vardır. Yöre halkı tarafından Köşne Kilisesi adı ile isimlendirilen tarihi kalıntı içerisinde kilise özelliklerini yansıtan herhangi bir bulguya rastlanılmamıştır.				ORJİNAL KULLANIMI:				BUGÜNKÜ KULLANIMI:				ÖNERİLEN KULLANIMI:
