T.C.
KÜLTÜR VE TURİZM BAKANLIĞI
Kayseri Kültür Varlıklarını Koruma Bölge Kurulu

KARAR

Yozgat İli, Merkez, Eskipazar Mahallesiinde ve sit dışında bulunan, tapunun 489 ada, 19 parsel numarasında kayıtlı Bekir YİĞİTBAŞI Evi'nin korunması gerekli kültür varlığı olarak tescili ve onarımına ilişkin Yozgat Müze Müdürlüğünün 18.02.2015 gün ve 246 sayılı, 11.05.2015 gün ve 752 sayılı yazıları, 24.08.2015 gün ve 912 sayılı raportör raporu okundu, dosyasındaki bilgi ve belgeler incelendi, yapılan görüşme sonucunda;

AVRUPA KONSEYİ	DOĞAL VE KÜLTÜREL VARLIKLARI KORUMA ENVANTERİ D.K.V.K.E		ANIT	ENVANTER NO: 141
TÜRKİYE	KÜLTÜR VARLIKLARI VE MÜZELER GENEL MÜDÜRLÜĞÜ			HARİTA NO:
İLİ:YOZGAT	İLÇE: MERKEZ	MAHALLE - KÖY VEYA MEVKİİ: ESKİPAZAR MAHALLESİ	KORUMA DERECESESİ	1.grup yapı
ADRES: Eskipazar Mahallesi		KADASTRO		2.grup yapı x
		ADA: 489 PARSEL: 19		
ADI: Bekir YİĞİTBAŞI Evi	YAPTIRAN:	YAPAN:	MİMARİ ÇAĞI: Geç Osmanlı	
	YAPIM TARİHİ: 19. Yüzyıl	KİTABE:	VAKFİYE:

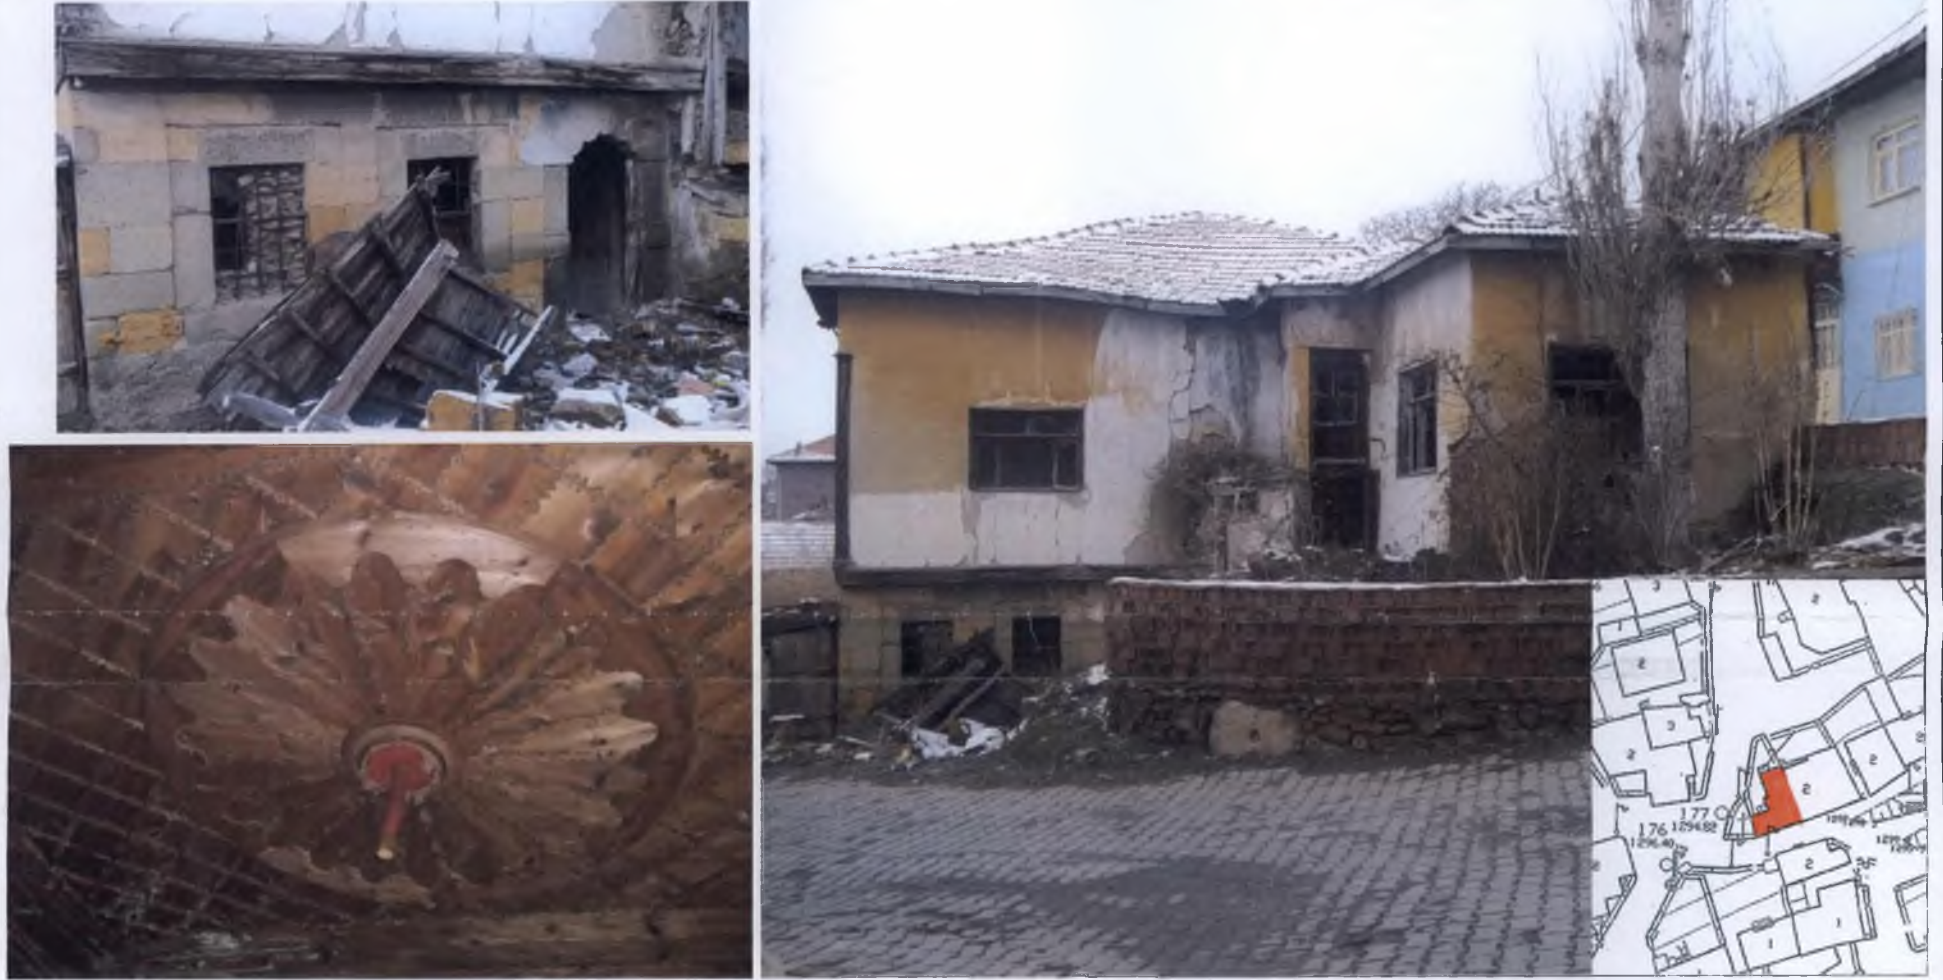
Fotoğraf

Eskipazar Mahallesinde, iki katlı, alt katı kesme taş, üst katı ahşap bir binadır.

KORUMA DURUMU A-İYİ,B-ORTA,C-FENA	A	TAŞIYICI YAPI	A	DIŞ YAPI	A	ÜST YAPI	A	SÜSLEME ELEMANLARI	A	RUTUBET	A	YOK
	B		B		B		B		B		B	İZİ VAR
	C		C		C		C		C		C	ÖNEMLİ

Zemin kat girişi batıdandır. Kesme taş kemerli kapının kemer taşlarının dış tarafları kavislidir. Kapının solunda yine demir şebekeli kesme taş iki penceresi bulunur. Buradan içiçe iki süslemesiz mekana girilir. Zeminde ayrıca ahır girişi olan ayrı bir kapı daha vardır. Bu iki kapı arasından üst kata 5 basamaklı taş merdivenle çıkılır. Üst katta biri ahşap göbekli oda olmak üzere, hol ve kiler dahil altı mekan mevcuttur. Alt kat duvarları taş, üst kat duvarları ahşap arası helik taş ve kerpiç dolguludur. Evin doğu kısmı muhtemelen eskiden bölünmüş, halihazırda yıkılarak yok olmuştur. İki oda kapısı kabartma motiflerle süslenmiştir. İki odada biri büyük ölçüde tahrip görmüş gömme dolaplar vardır. Çatı marsilya kiremit kaplıdır.

Önerilen kullanımı Restore edilerek koruma altına alınması
