T.C.
KÜLTÜR ve TURİZM BAKANLIĞI
KÜTAHYA KÜLTÜR VARLIKLARINI KORUMA BÖLGE KURULU
KARAR

Toplantı Tarihi ve No : 30.09.2015- 123
Karar Tarihi ve No : 30.09.2015-2695

Kütahya İli, Hisarcık İlçesi, İlçe merkezinde Kütahya Kültür Varlıklarını Koruma Bölge Kurulu Müdürlüğü uzmanlarınca yapılan genel tespit çalışması sonucunda tescile önerilen, mülkiyetleri Hisarcık Belediyesi'ne ait, 319 ada 1 parselde kayıtlı Çimenlik Camisi (C1 envanter numaralı) ile 338 ada 3 parselde kayıtlı Yeşilhisar Camisi'nin (C2 envanter numaralı) 2863 sayılı yasa kapsamında korunması gerekli taşınmaz kültür varlığı olarak tescil edilmesine; koruma gruplarının II. Grup yapı olarak belirlenmesine, Korunması Gerekli Taşınmaz Kültür Varlıklarının Yapı Esasları ve Denetimine Dair Yönetmeliğin 5. maddesi kapsamında, belirlenen koruma grubunun tapuya işlenmesine, karar verildi.

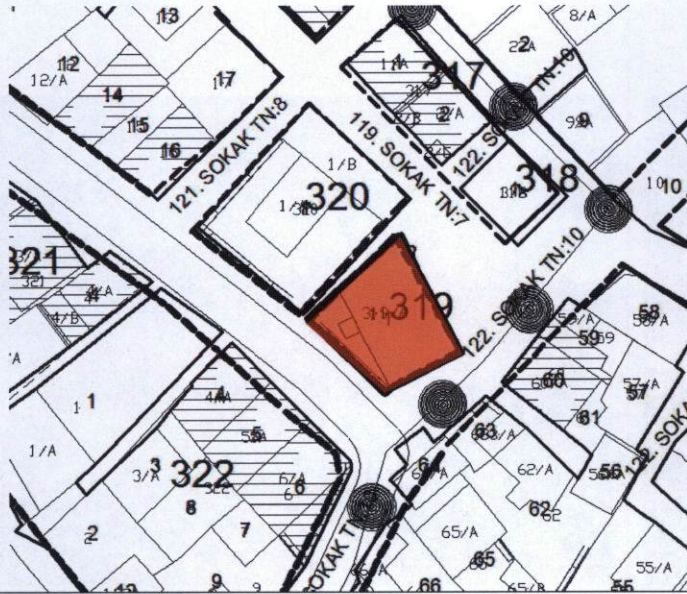
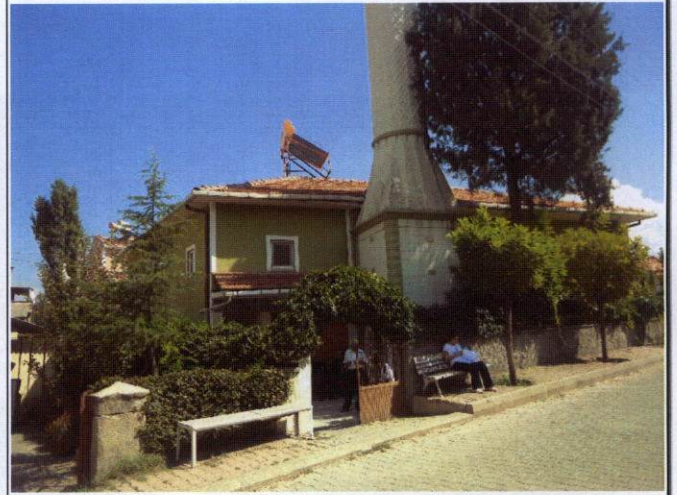
GENEL TANIM: İlçe merkezinde yer alan Camii bahçe içerisinde yer almaktadır.

KORUMA DURUMU	A TAŞIYICI YAPI	A DIŞ YAPI	A ÜST YAPI	A SÜSLEME ELEMENLARI	A RUTUBET	A YOK
B	B	B	B	B	B	B İZİ VAR
C	C	C	C	C	C	C ÖNEMLİ

AYRINTILI TANITIM: Camii moloz taş malzeme ile yığma teknikle inşa edilmiştir. Yapı kırma ahşap çatıyla örtülmüştür. Geniş ahşap saçaklara sahiptir. Çatı üzeri marsilya kiremit ile kaplıdır. Yapının dışta dikdörtgen formlu olup pencereleri iç mekânda yuvarlak kemerlidir. Pencereler ahşap doğramalı ve dış cephede ahşap pervazlıdır. Ahşap kepenlere sahiptir. Harim bölümündeki tavan ahşap kaplamalıdır. Harim bölümünde çini süslemeler yer almaktadır.. Pencerelerde herhangi bir süsleme yoktur. Camiinin yarım daire kesitli mihrap nişi içerisinde çini yer alır. Ahşap minberi ve ahşap direklerle taşınan ortasında yarım daire şeklinde çıkması olan balkon biçimindeki kadınlar mahfeli katı vardır. Caminin minaresi beyaz ahşap kaplamalıdır. Günümüzde camii kullanılmaktadır. Camii içine çift kanatlı ahşap kapıdan girilmektedir. Camii açık yeşil renkte olup minare beyaz renktedir.

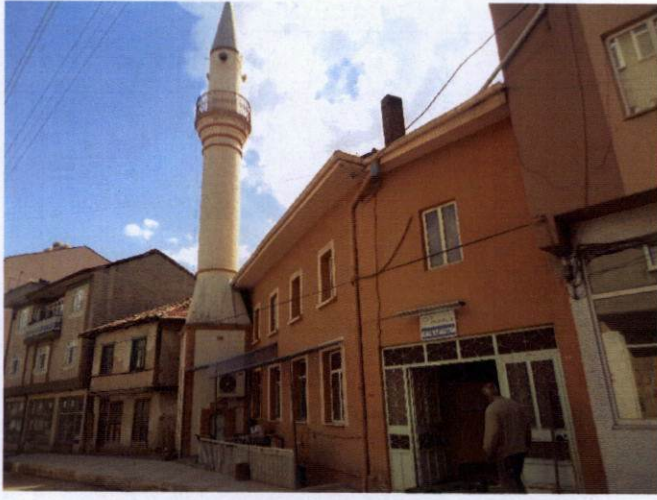
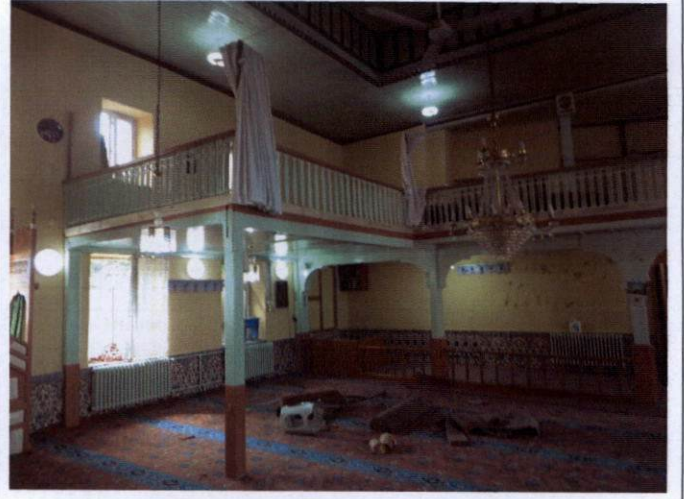
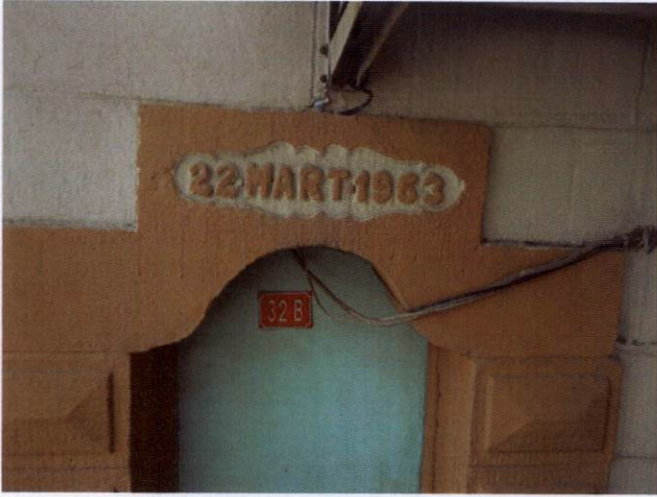
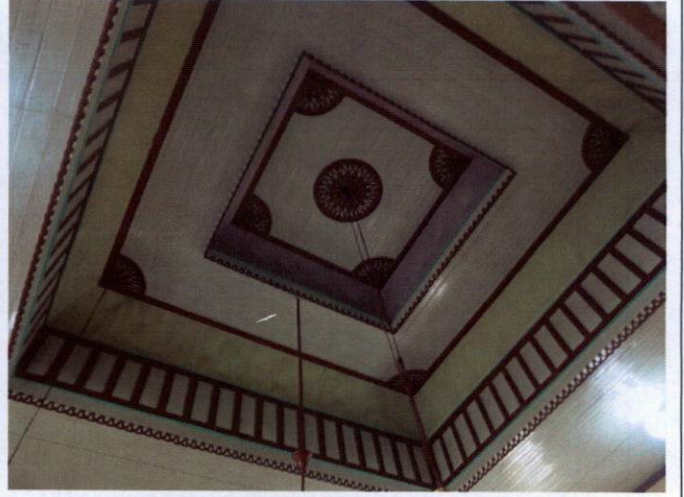
AVRUPA KONSEYİ	DOĞAL VE KÜLTÜREL VARLIKLARI KORUMA ENVANTERİ	D.K.V.K.E	A N I T	ENVANTER NO : C2	Sıra no: C2			
T Ü R K İ Y E	KÜLTÜR VARLIKLARI VE MÜZELER GENEL MÜDÜRLÜĞÜ			HARİTA NO :				
İLİ: KÜTAHYA	İLÇESİ: HİSARCIK	MAHALLE - KÖY - MEVKİ :		KORUMA DERECESESİ	ANITSAL	1	2	3
ADRESİ: Cumhuriyet Mah. Uzunçarşı Cad. No:32		KADASTRO : 338 ada, 3 parsel		2.grup	ÇEVRESEL	1	2	3
					ÇEVREYE AYKIRI	1	2	3
ADI Fesihlişar Cami	YAPTIRAN :	YAPAN :	MİMARİ ÇAĞI :					
	YAPIM TARİHİ :	KİTABE :	VAKFİYE :					
GENEL TANIM: Cami üzerinde bulunduğu yola paralel olarak değil, açılı olarak konumlanmıştır. Caminin yol cephesi önünde üçgen, küçük bir açık mekânı vardır. İki yan cephesi yapılarla kapalı olan caminin yol üzerindeki cephesine bitişik olarak sol kısımda minaresi bulunmaktadır. Camii önündeki bu üçgen mekândan cami minaresine giriş bulunmaktadır.								
KORUMA DURUMU	A TAŞIYICI YAPI	A DIŞ YAPI	A ÜST YAPI	A SÜSLEME	A RUTUBET	A YOK

B	B	B	B ELEMANLARI	B	B İZİ VAR		
	C	C	C	C	C	C ÖNEMLİ

BUGÜNKÜ SAHİBİ HİSARCIK BELEDİYESİ				BAKIMINDAN SORUMLU OLMASI GEREKEN KURULUŞ MÜLK SAHİBİ				
YAPILAN ONARIMLAR :								
AYRINTILI TANITIM : Caminin yol cephesi üzerindeki, zemin katta büyükçe, üst katta ise daha küçükçe pencereleri özgün niteliklerdedir. Bu cepheye sonradan metal saçaklar eklenmiştir. Yapının sağ kısmına son cemaat mahalli eklenerek, bu kısımda yer alan, cephedeki giriş kapısından caminin iç mekânına ulaşılmaktadır. Caminin harim mekânında ahşap malzemeden yapılmış, ahşap direklerle taşınan kadınlar mahfeli katı yer almaktadır. Caminin iç içe kademelendirilmiş karelerden oluşan, kare göbekli, geometrik motiflerle süslü ahşap tavanı bulunmaktadır. Caminin minare kapısı üzerinde "22 Mart 1963" yazısı yer almaktadır. Caminin minaresi tek şerefelidir, cami kaidesi üzerinde pabuç, şerefe altında kademeli silme yer almaktadır.				TEKNİK BİLGİLER				
				Su				
				Elektrik				
				Isıtma
