T.C.
KÜLTÜR VE TURİZM BAKANLIĞI
DIYARBAKIR KÜLTÜR VARLIKLARINI
KORUMA BÖLGE KURULU
KARAR

AVRUPA KONSEYİ	DOĞAL VE KÜLTÜREL VARLIKLARI KORUMA ENVANTERİ (D.K.V.K.E)		ENVANTER NO:	
T Ü R K İ Y E	KÜLTÜR VARLIKLARI VE MÜZELER GENEL MÜDÜRLÜĞÜ		ANIT	
İLİ: DİYARBAKIR	İLÇESİ: ÇERMİK	MAHALLE/MEVKİ: Saray Mahallesi.	KORUMA DERECESESİ	ANITSAL 1/2
SOKAK VE KAPI NO: İmirza sokak ta bulunan çeşme.		KAD. :PAFTA: ADA: PARSEL:	ÇEVRESEL	1/2
ADI : İmirza Çeşmesi	YAPTIRAN:	YAPAN:	MİMARİ ÇAĞI:	
	YAPIM TARİHİ:	KİTABE:	VAKFIYE:

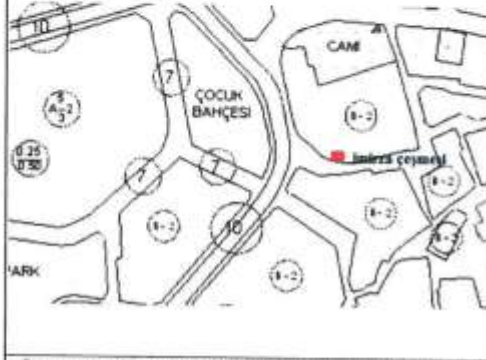
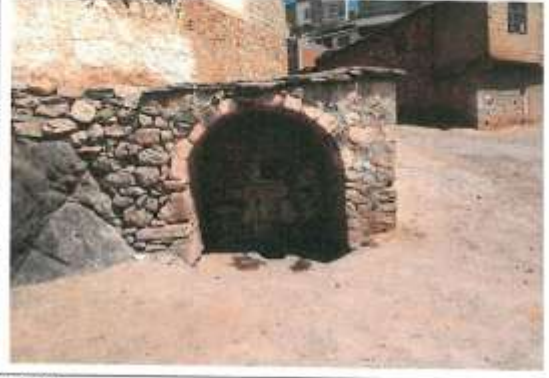
GENEL TANIM: Çermik İlçe Merkezinde yer alan çeşme, dikdörtgen planlı yuvarlak kemerli ve tek gözlü olarak edilmiştir.

KORUNMUŞLUK DURUMU:	TAŞIYICI YAPI:	CEPHE DURUMU:	ÖRTÜ DURUMU:	İÇ YAPI DURUMU:	BEZEME DURUMU:	RUTUBET DURUMU:
orta	orta	orta	orta	orta	-	-

YAPILAN ONARIMLAR: Çeşmenin duvarlarında onarımlar yapılmış ve farklı taşlar kullanılmıştır ve çimento harç ile sıvanan noktaları bulunmaktadır.

Saray Mahallesinde bulunan İmirza çeşmesi, İmirza sokak üzerinde yolun sağ kolunda bulunmakta olup, kadastro paftasında yol içerisinde kalmaktadır. İmirza çeşmesine yaklaşık yirmi metre mesafede tarihi eşek piyari çeşmesi bulunmaktadır. Yuvarlak kemerli derin bir niş içerisinde tek gözlü olarak inşa edilmiştir. Çeşmenin yuvarlak olan kemer kısmında düzgün kesme taş, diğer kısımlarda ise moloz taş malzeme kullanılmıştır.
