T.C.
KÜLTÜR VE TURİZM BAKANLIĞI
DİYARBAKIR KÜLTÜR VARLIKLARINI
KORUMA BÖLGE KURULU
KARAR

Toplantı Tarihi ve No :16.09.2015-131
Karar Tarihi ve No :16.09.2015-3571
Dosya No :21.02/67

Diyarbakır İli, Çermik İlçesi, Merkez, Hamam Mahallesi, Saray Sokak, bir kısmı 438 ada 45 nolu parselde bulunan özel mülkiyete ait Laklak Çeşmesinin 2863 sayılı Kültür ve Tabiat Varlıklarını Koruma Kanunu kapsamında değerlendirilmesini konu alan Diyarbakır Valiliği İl Kültür ve Turizm Müdürlüğü'nün 15.08.2011 tarih ve 2982 sayılı yazısı ile Diyarbakır Kültür Varlıklarını Koruma Bölge Kurulu Müdürlüğü uzmanlarının 23.06.2015 tarih ve 2332 sayılı raporu okundu; eki bilgi ve belgeler incelendi. Yapılan görüşmeler sonunda;

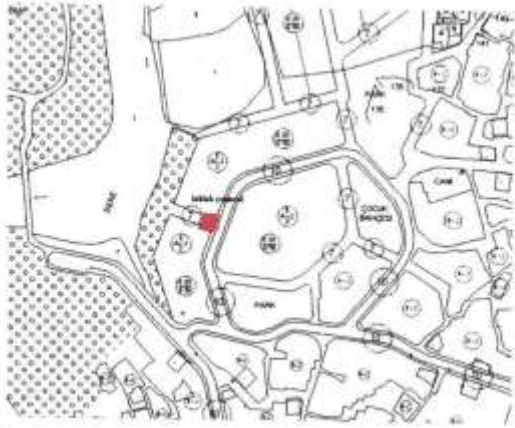
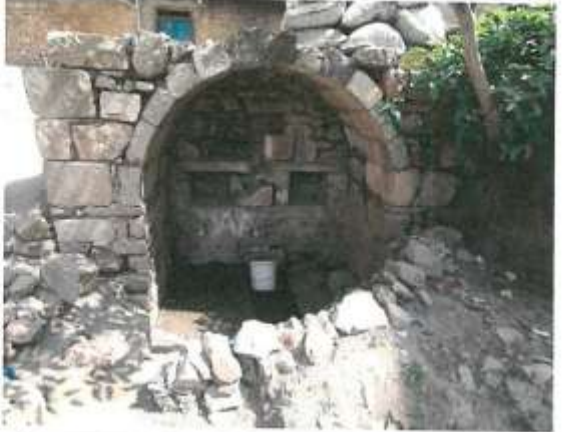
GÖZLEMLER: Korunması gerekli kültür varlığı özelliği göstermektedir.												
BUGÜNKÜ SAHİBİ: Şahıs ve belediye.		BAKIMINDAN SORUMLU OLAN: Belediye.										
YAPILAN ONARIMLAR: Çeşmenin duvarlarında onarımlar yapılmış ve farklı taşlar kullanılmıştır.												
AYRINTILI TANITIM:		TEKNİK BİLGİLER:										
Saray Mahallesinde bulunan Laklak çeşmesi, Hamam sokak üzerinde yolun sol kolunda, yola sıfır noktadadır yolun düşük kotu kısmında yalağı ve akarı bulunmaktadır. Çeşme dikdörtgen planlı derin bir niş içerisinde yer almakta olup, çeşme tek yalıklı ve tek su akarlıdır. Su akarının üstünde kare formulu düz lento taşı ve iki tas nişi bulunmaktadır. Düzgün kesme taş malzeme ile inşa edilmiştir.
