**T.C.**  
**KÜLTÜR VE TURİZM BAKANLIĞI**  
**DİYARBAKIR KÜLTÜR VARLIKLARINI**  
**KORUMA BÖLGE KURULU**  
**KARAR**

**Toplantı Tarihi ve No :16.09.2015-131**  
**Karar Tarihi ve No :16.09.2015-3574**  
**Dosya No :21.02/62**

Diyarbakır İli, Çermik İlçesi, Merkez, Saray Mahallesi, İmirza Sokak, 407 ada 4 nolu parselde bulunan özel mülkiyete ait Eşek Pıyarı Çeşmesinin 2863 sayılı Kültür ve Tabiat Varlıklarını Koruma Kanunu kapsamında değerlendirilmesini konu alan Diyarbakır Valiliği İl Kültür ve Turizm Müdürlüğü'nün 15.08.2011 tarih ve 2982 sayılı yazısı ile Diyarbakır Kültür Varlıklarını Koruma Bölge Kurulu Müdürlüğü uzmanlarının 23.06.2015 tarih ve 2332 sayılı raporu okundu; eki bilgi ve belgeler incelendi. Yapılan görüşmeler sonunda;

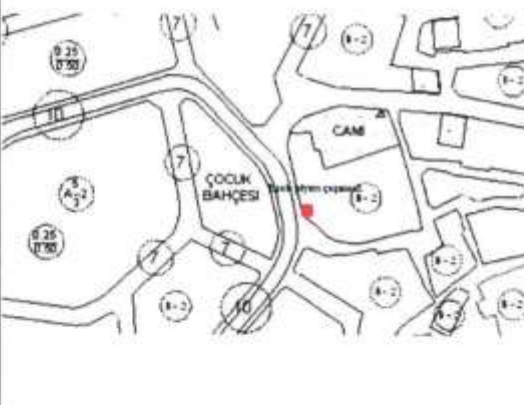
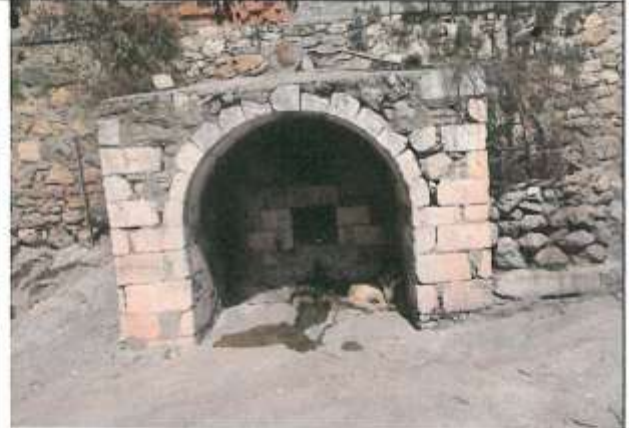
<b>GÖZLEMLER:</b> Korunması gerekli kültür varlığı özelliği göstermektedir.						
<b>BUGÜNKÜ SAHİBİ:</b> Belediye.			<b>BAKIMINDAN SORUMLU OLAN:</b> Belediye.			
<b>YAPILAN ONARIMLAR:</b> Çeşmenin duvarlarında onarımlar yapılmış ve farklı taşlar kullanılmıştır ve çimento harç ile sıvanan noktaları bulunmaktadır.

<b>AYRINTILI TANITIM:</b>			<b>TEKNİK BİLGİLER:</b>			
Saray Mahallesinde bulunan Eşek piyari çeşmesi, İmirza sokak üzerinde yolun sağ kolunda bulunmakta olup, kadastro paftasında taşınmazın büyük bir bölümü yol içerisinde kalmaktadır diğer kısmı ise özel mülk içerisinde. Eşek piyari çeşmesi imirza çeşmesine çok yakın mesafede bulunmaktadır. Dikdörtgen formlu, yuvarlak kemerli, tek gözlü yalnak bir yapıdır. Yalak kısmı taştan ve su akarının üstünde kare bir niş mevcuttur. Çeşmede düzgün kesme taş malzeme kullanılmıştır tavan(üst) kısmı betonarmedir.			ISITMA SİSTEMİ:			
			KANALİZASYON:			
			SU:			
			ELEKTRİK:			
			<b>ÖZGÜN KULLANIMI:</b> ÇEŞME			
			<b>BUGÜNKÜ KULLANIMI:</b> ÇEŞME			
			<b>ÖNERİLEN KULLANIMI:</b> ÇEŞME			
			<b>HAZIRLAYANLAR:</b>			
			Zekai Gürbüz-Şehir Plancısı			
			Neslihan Altunkaleli-Mimar 03.09.2015			
			<b>KONTROL EDEN:</b>			
			Mehriban KARAASLAN Bölge Kurulu Müdürü
