T.C.
KÜLTÜR VE TURİZM BAKANLIĞI
DİYARBAKIR KÜLTÜR VARLIKLARINI
KORUMA BÖLGE KURULU
KARAR

Mardin İli, Dargeçit İlçesi, Kısmetli Köyü sınırları içerisindeki Calahat Mevkii'nde bulunan, mülkiyeti Maliye Hazinesi'ne ait 103 ada 126 nolu parselde kayıtlı Deyra Kevser Kilisesi'nin tesciline ilişkin; İsa ACAN'ın 12.07.2014 tarihli başvurusu ile Diyarbakır Kültür Varlıklarını Koruma Bölge Kurulu Müdürlüğünün 07.08.2015 tarih ve 2757 sayılı uzman raporu okundu. Ekleri ve konuya ilişkin bilgi, belgeler incelendi. Yapılan görüşmeler sonunda;

DEYRA KEVSER KİLİSESİ
KORUMA ALANI SINIRLARI

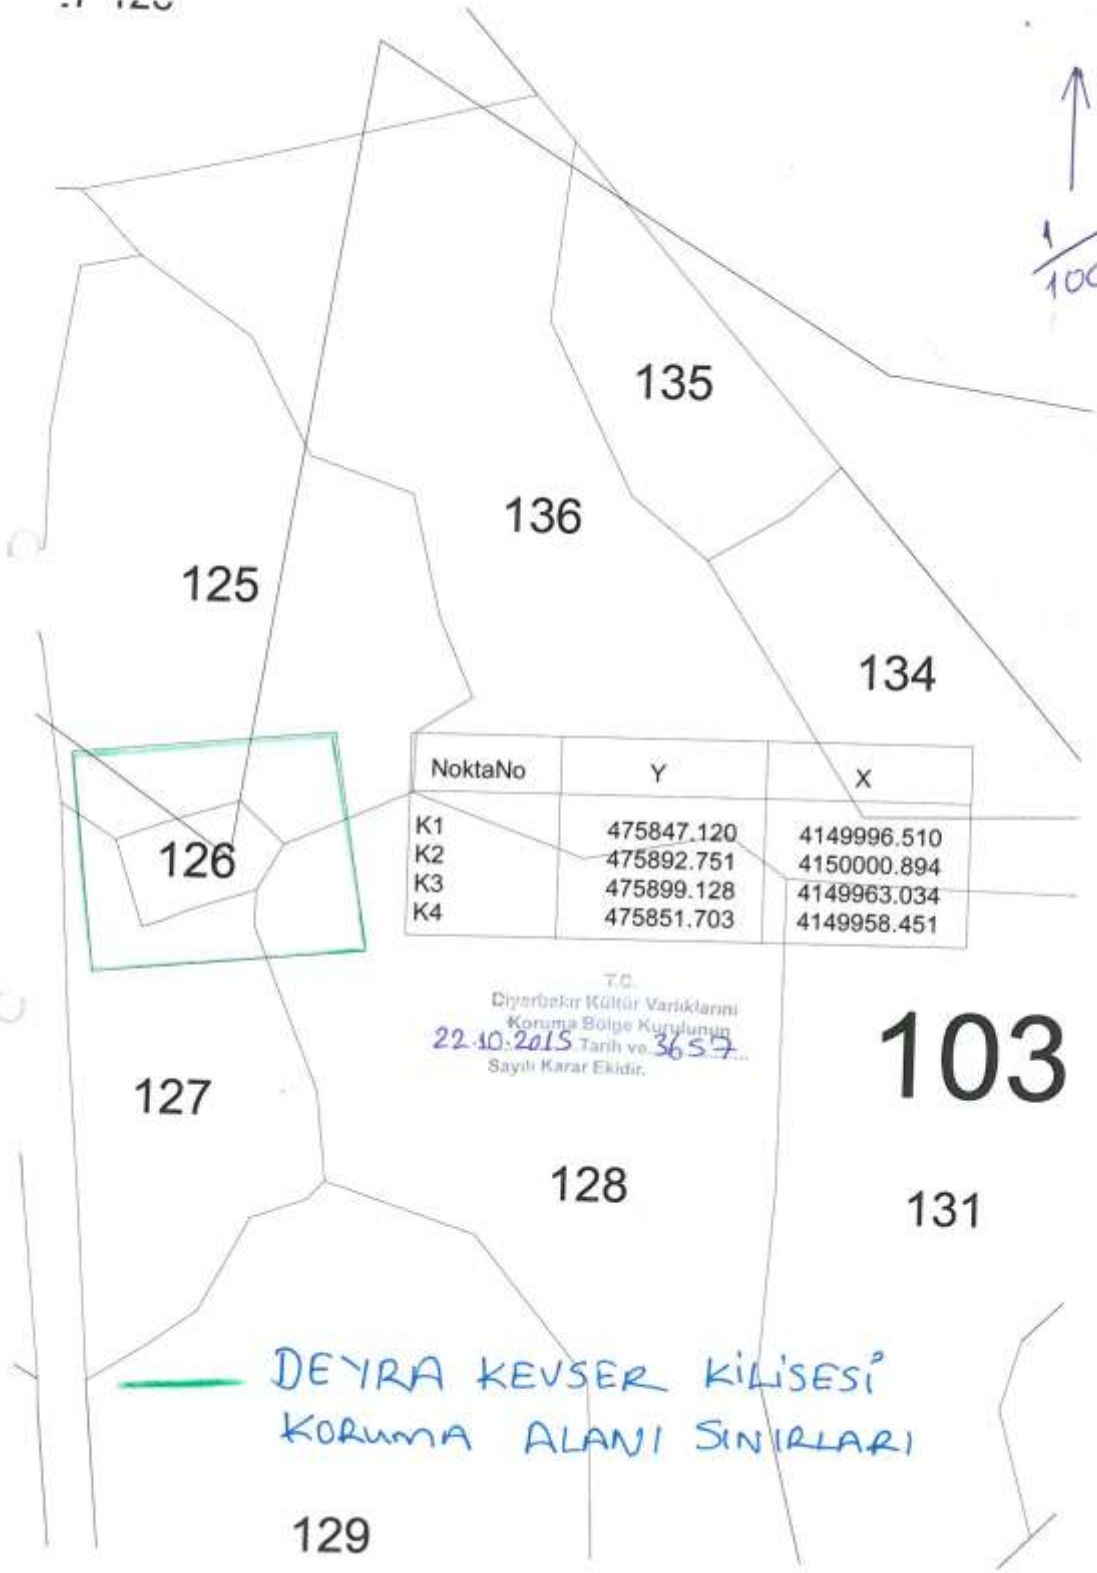
NoktaNo	Y	X
K1	475847.120	4149996.510
K2	475892.751	4150000.894
K3	475899.128	4149963.034
K4	475851.703	4149958.451

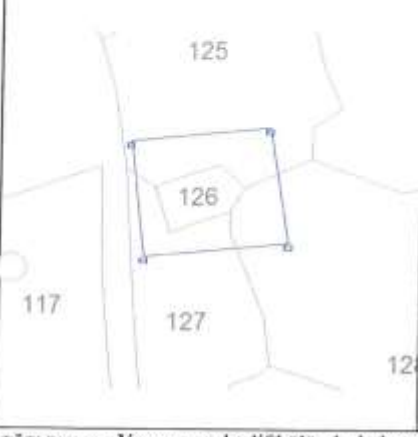
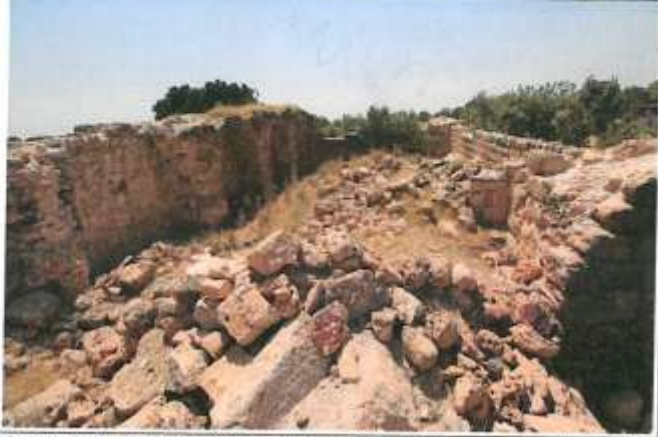
AVRUPA KONSEYİ	DOĞAL VE KÜLTÜREL VARLIKLARI KORUMA ENVANTERİ (D.K.V.K.E)			ENVANTER NO:													
TÜRKİYE	KÜLTÜR VARLIKLARI VE MÜZELER GENEL MÜDÜRLÜĞÜ			ANIT													
İLİ:MARDİN	İLÇESİ: Dargeçit	MAHALLE/MEVKİ: Kismetli Köyü / Calahat Mevkii		KORUMA DERECESİ	ANITSAL 1 2 3												
SOKAK VE KAPI NO:	KAD.:PAFTA: ADA: 103 PARSEL: 126		CEVRESEL 1 2 3														
ADI: DEYRA KEVSER KİLİSESİ	YAPTIRAN:	YAPAN:	MİMARİ ÇAĞI:														
	YAPIM TARİHİ:	KİTABE:	VAKFIYE:														
GENEL TANIM: Mardin İli, Dargeçit İlçesi, Kismetli Köyü sınırları içerisinde Deyra Kevser Kilisesi Dargeçit ilçe merkezinin yaklaşık 7 km. kadar güneyinde, Kismetli Köyü'nün ise yaklaşık 2,5 km. kadar güneydoğusunda yer almaktadır.																	
KORUNMUŞLUK DURUMU: kötü	TAŞIYICI YAPI: kötü	CEPHE DURUMU: kötü	ORTU DURUMU: kötü	İÇ YAPI DURUMU: kötü	BEZEME DURUMU: -

GÖZLEMLER: Yapının muhtelif bölümlerinde çok sayıda kaçak define arama faaliyetleri yapıldığı ve bunun sonucunda yapılan izinsiz kazı ve uygulamaların yapıda tahribata neden olduğu gözlemlenmiştir.																	
BUGÜNKÜ SAHİBİ:		BAKIMINDAN SORUMLU OLAN:															
YAPILAN ONARIMLAR:																	
AYRINTILI TANITIM: Genel olarak Doğu-batı yönde dikdörtgen plan şemasına sahip olan kilise, doğu-batı yönde uzanan üzeri beşik tonozla örtülü geniş ve yüksek tutulmuş tek neften oluşan naos kısmı ile bunun güneyinde yer alan ve yine aynı yönde uzanıp üzeri beşik tonozla örtülü daha alçak tutulmuş Narteksten oluşmaktadır. Günümüz itibarıyla üst örtüsünün tamamı, cephe duvarlarının ise bir kısmı yıkılmış olup, harap ve metruk durumdadır. Cephe duvarlarının büyük kısmı belli bir yüksekliğe kadar ayakta olup, mevcut izlerden plan tipi ve yerleşim düzeni net olarak algılanabilmektedir. Nartekse güney duvarının ortasına açılan bir kapıdan girilmektedir. Narteks bölümünün ayakta kalan duvarlarındaki izlerden güney duvarının içerden iki sıra sağır kemerle hareketlendirildiği tahmin edilmektedir. Nartekse girişi sağlayan kapının tam karşısında günümüzde de ayakta olan iri blok taştan lentolu bir kapıdan naosa girilmektedir. Doğu-batı yönde dikdörtgen planlı naosun kuzey ve güney duvarlarında karşılıklı olarak dörder sıralı sağır kemerlere yer verilmiştir. Doğuda yer alan ve günümüzde hemen hemen tamamı yıkılan apsisin yarım daire şeklinde dışa taşırılarak vurgulandığı mevcut izlerden anlaşılmaktadır. Özellikle narteksten naosa girişi sağlayan kapı eşiklerinde yoğun olmakla birlikte kilisenin muhtelif yerlerinde ayakta kalan duvarlarda çeşitli haç motifleri ile Süryanice yazı izleri kısmen görülebilmektedir. Yapıda inşa malzemesi olarak alt kısımlarda yer yer iri blok taşlar olmak üzere genel olarak kaba yonu taş ve moloz taş kalker malzeme kullanılmıştır.
