**T.C.**  
**KÜLTÜR VE TURİZM BAKANLIĞI**  
**ESKİŞEHİR KÜLTÜR VARLIKLARINI KORUMA BÖLGE KURULU**

**KARAR**

**Toplantı Tarih ve no:** 25.11.2015 – 176  
**Karar Tarih ve no :** 25.11.2015 – 3629

Bilecik İli, Söğüt İlçesi, Küre Köyü'nde ve tapunun 1 pafta, 35, 107, 297, 333 parselleri ile 2 pafta, 127, 244, 245, 247 parselleri ile 3 pafta 329 parselde kayıtlı taşınmazların 2863 sayılı Kanun kapsamında II. (İki) Grup Korunması Gerekli Kültür Varlığı olarak tescillerine, hazırlanan tescil fişlerinin uygun olduğuna, söz konusu taşınmazların rölöve, restorasyon ve restitüsyon projelerinin hazırlanarak Kurulumuza iletilmesine, 1 pafta, 52, 99 ve 104 parsellerde kayıtlı taşınmazların tescili konusunun ve alanın kentsel sit yönünden değerlendirilmesi konusunun alanın Kurulumuzca yerinde incelendikten sonra değerlendirilmesine karar verildi.

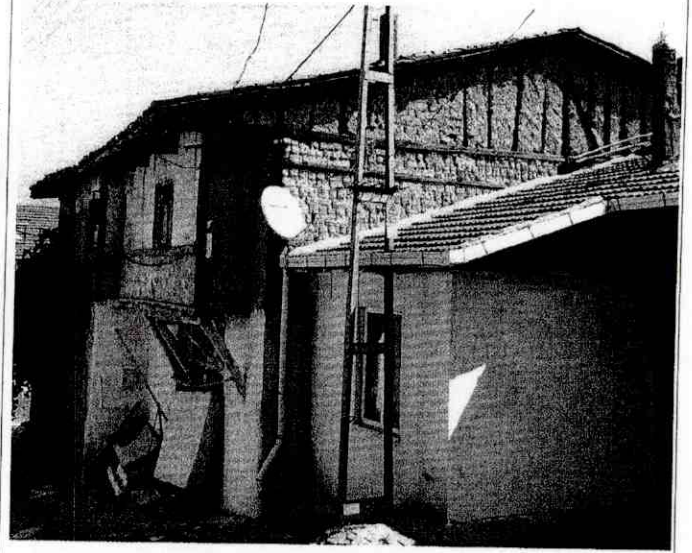
Söz konusu yapının iki farklı noktadan fotoğrafı alınmıştır. Yola bakan cephesi zemin+1 olup; bahçeye bakan cephesindeki özgün pencere boyutları ve doğramaları dikkat çekmektedir. Yapının kırma çatısı alaturka kiremit örtülüdür. Ahşap saçakların masif ahşaptan girişler taşımaktadır. Yapının yola bakan cephesindeki kapı ve penceresi demirdendir. Yapının zemin katında yer alan vitrininden eskiden ticari amaçla kullanıldığı anlaşılmaktadır. Yola bakan cephesinde bir çıkma bulunmakta bu çıkmanın yer aldığı kısımdaki pencere de özgün ahşap malzemesini korumaktadır. Söz konusu çıkma ahşap payandalarla desteklenmektedir.

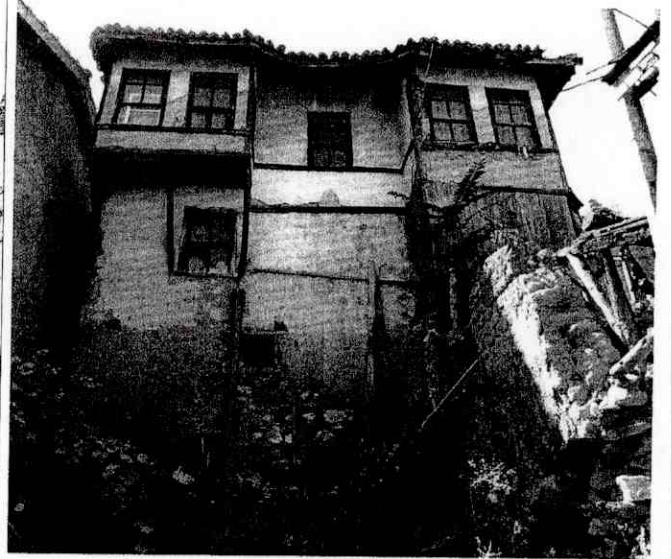
Zemin+2 katlı olan yapının malzemesi zemin katı moloz taşlardan, üst katları ise ahşap karkas arası kerpiç dolgudan oluşmaktadır. Yapım tekniği ve malzemesi bozuk ve dökülmüş sıvalarından anlaşılmaktadır. Yapının pencereleri 1:2 oranlı ve giyotin tipi ahşap doğramaları geleneksel dokunun tipik özelliklerini yansıtmaktadır. Yapı estetik olarak sade bir biçimdedir. Çıkımların altındaki ahşap malzeme ve destekleyici payandası masif ahşaptan oluşmaktadır. Yapının ön cephesinin her iki yanında iki adet çıkması yer almaktadır. Çıkmanın alt kısmında ahşap silme yapının cephesini tamamen kaplamaktadır.

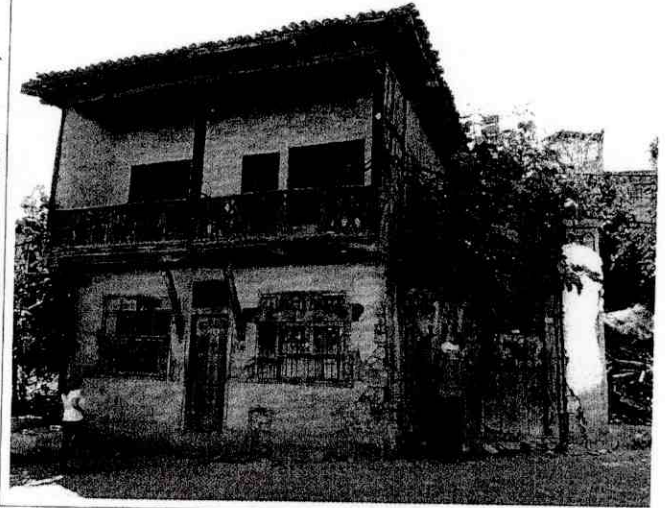
Taşınmaz zemin + 1 katlı olup yapı birinci kat hizasına kadar moloz taş malzeme ile inşa edilmiş olup üst kat ahşap karkas arası kerpiç örgülüdür. Yapı kırma çatılı ve alaturka kiremit örtülüdür. Yapının yan tarafında bulunan iki kanatlı yüksek ahşap kapı ile bahçeye girilmektedir. Yapının üst katında cephe boyunca çıkmalı balkon bulunmaktadır. Zemin kat giriş kapısının iki yanında pencereler bulunmakta olup üst kat balkon kapısının iki yanında da pencereler bulunmaktadır. Yapının bahçeye bakan kısmının üst katında pencere yer almakta olup zemin katta yer alan kapı ile bahçeden yapıya geçiş sağlanmaktadır. Yapının kapı ve pencereleri ahşap malzemedendir. Yapıda yer alan balkonun alt tarafı ahşap kaplamalı olup balkon iki adet ahşap destekle taşınmaktadır. Balkon korkulukları ahşap malzemedendir.

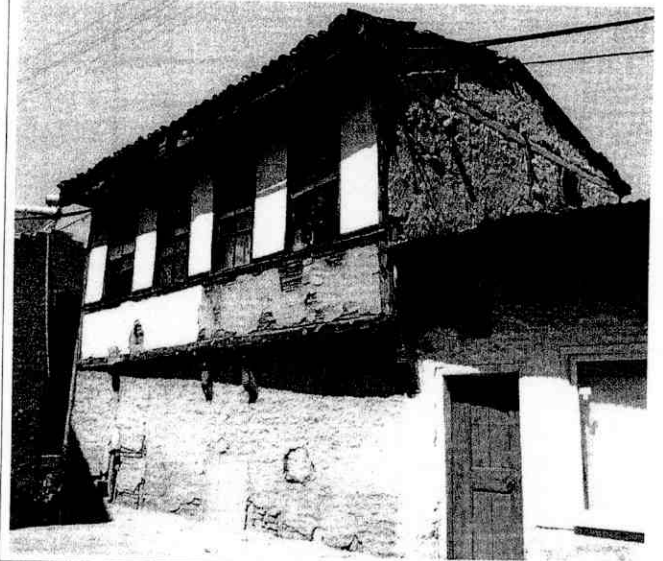
Bodrum+zemin +1 katlı olan yapı ahşap çatılarla yapılan konstrüksiyon arasına dolgu malzemesi olarak kerpiç ve tuğla kullanılarak yapılmıştır. Beşik çatısı alaturka kiremit ile kaplıdır. Saçak altı ahşaptır. Yapı sokağa bakan ön cephesinde kot farkından dolayı zemin+1 katlı görünmektedir. Bu cephede zemin katında penceresi bulunmayan yapı birinci katında sokağa hafif çıkmalıdır. Bu çıkma dört adet küçük ahşap payanda ile desteklenmektedir. Birinci katında kareye yakın dikdörtgen planlı ahşap dört adet aynı bölüntülere sahip yapının bu cephesi pencere altlarından ve kat hizasından geçen ahşap silmelerle hareketlendirilmiştir. Yapının bir yan cephesi yan tarafta bulunan yapıya bitişik konumda olup, burada sadece birinci katı görülmektedir. Burada da küçük bir penceresi yer almaktadır. Yapının diğer bir yan cephesi bir bahçe içerisinde bulunmaktadır. Bu cepheye bakıldığında bodrum ve zemin katın ahşap çatılar arasında kerpiç kullanılarak birinci katın ise ahşap çatılar arasına tuğla ile yapıldığı görülmektedir. Tuğla olan kısımların muhtemelen eskiden ahşap olduğu ve zaman içerisinde yenilenerek tuğla yapıldığı düşünülmektedir. Yapının bu yan cephesinde penceresi veya kapısı bulunmamaktadır. Yapıya giriş kapısı ise bahçe tarafından dokuz adet basamakla çıkılarak ulaşılan arka cephesinde bulunan bir kapı ile sağlanmaktadır. Yapıda yer yer malzeme kayıpları, sıva dökülmesi, ahşap elemanlarda deformasyon, pencerelerinde kırıklar, çatı kiremitlerinde deformasyon görülmektedir. Söz konusu yapının içine girilememiştir.

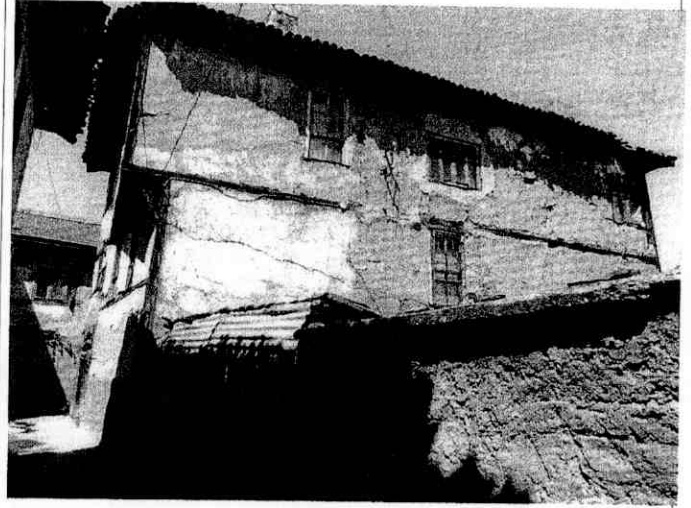
**AYRINTILI TANIM:** Zemin+2 katlı olan yapı ahşap çatılarla yapılan konstrüksiyon arasına kerpiç malzeme kullanılarak yapılmıştır. Yapının kırma çatısı alaturka kiremit ile kaplanmış durumdadır. Yapıya giriş zemin katta köşede bulunan ahşap çift kanatlı bir kapı ile sağlanmaktadır. Yapının bu cephesinin ikinci katı cephenin yarısından itibaren köşeye doğru verev çıkma yapmaktadır ve bu çıkma en uzun binanın tam köşesinde başlayan ve gitgide küçülen ahşap payandalar ile desteklenmektedir. Bu cephede birinci katta yapıya giriş kapısının hemen üstünde dikdörtgen formlu ahşap bir penceresi, yine giriş kapısının çaprazında kapının hemen üstüne gelen pencerenin kotundan daha düşük bir kotta aynı niteliklere sahip iki adet penceresi yer almaktadır. Yapıya giriş kapısının bulunduğu bu cephenin ikinci katında ise birinci kattaki pencereler ile aynı form ve aynı malzeme de yapılmış simetrikleri yer almaktadır. Yapının bir yan cephesi saçak hizasının biraz altına kadar saç malzeme ile kaplanmış durumdadır. Bu cephede sac malzemenin arasından zemin katta kareye yakın dikdörtgen formlu ahşap küçük bir adet, birinci katta dikdörtgen formlu ahşap iki adet, ikinci katta ise yine dikdörtgen formlu ahşap bir adet penceresi yer almaktadır. Yapının diğer yan cephesinin sıvası zamanla dökülmüş durumda olup, yer yer sıva izleri görülmektedir. Bu cephede zemin katta yan yana biri demir diğeri ahşap olmak üzere iki adet kapı bulunmaktadır. Yapının bu yan cephesinde zemin kat, birinci kat ve ikinci katta birbirine simetrik olmayan farklı formlarda fakat hepsi ahşap olan altı adet penceresi bulunmaktadır. Bu cephede yapıya bitişik olarak sonradan yapılmış tek yöne eğimli çatısının üzeri marsilya kiremit örtülü küçük bir muhdes yapı yer almaktadır. Yapının arka cephesinde zemin katta bir adet penceresi, bu pencerenin hemen üzerinde birinci katta ise dikdörtgen formlu ahşap yan yana üç adet penceresi bulunmaktadır. Yapının zemin ve birinci katının hizasında bu cephede tuvalet olarak yapılmış olması muhtemel bir çıkıntı bulunmaktadır. Bu kısımda üç adet küçük pencere yer almaktadır. Yapının arka cephesinde ikinci katta ise yapının tam köşesinden başlayıp ortasına doğru verev yapan bir çıkması bulunmakta olup, bu çıkma en uzun cephenin ortasından ve birinci kat pencerelerinin ortalarından çıkan payandalar ile desteklenmektedir. Bu cephede ikinci katta verev çıkmalı kısmın üstünde dikdörtgen formlu, ahşap yan yana üç adet penceresi, diğer kısımda ise aynı özelliklere sahip iki adet penceresi bulunmaktadır. Söz konusu yapının yan cephesinden bir duvar örgüsüyle başlayan ve devamında ahşap çitlerle devam edip tekrar duvarla sonlanan bir bahçe kısmı bulunmaktadır. Ahşap çitlerin sonunda yer alan ahşap bir kapı ile bahçe kısmına girilmektedir. Bu bahçe kısmında duvara bitişik olarak yapılmış ahşap direklerle taşınan tek yöne eğimli çatısı marsilya tipi kiremit örtülü yağmur, kar, vb. etkenlerden korunmak için yapılmış bir kısım yer almaktadır. Söz konusu yapının dış cephesinde sıva dökülmesi, çatı örtüsü alaturka kiremitlerinde deformasyon, pencerelerinde kırıklar, ahşap elemanlarda zamana bağlı deformasyonlar ve yine zaman içerisinde yapılmış fiziki ve inşai müdahaleler gözlemlenmektedir. Yapının içerisine girilmesine izin verilmemiştir.

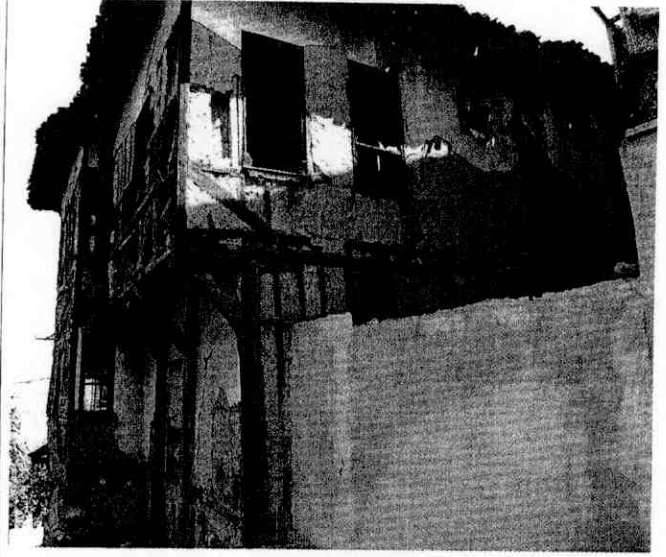
Zemin+2 katlı olan yapı ahşap çatılarla yapılan konstrüksiyon arasına dolgu malzemesi olarak kerpiç kullanılarak yapılmıştır. Yapının önünde bir bahçe yer almaktadır ve bahçenin etrafı moloz taş örgüsü ile çevrilmiştir. Bahçeye giriş sokaktan dikdörtgen formlu çift kanatlı ahşap bir kapı ile sağlanmaktadır. Bu giriş kapısının bahçe içerisinde yer alan ön tarafı tek yöne eğimli olan ahşap çatıların üzeri ondulün veya sac malzeme ile kapatılarak dış etkenlerden korunmaya yardımcı bir sundurma şeklinde yapılmıştır. Söz konusu yapının içerisine girilememiş olup, bahçe kapısının aralıklarından görülebildiği kadarıyla bahçe tarafına bakan zemin katta ahşap çerçeveli bir adet pencere, yan yana üç ahşap direk ile ayrılmış herhangi bir kapısı görülmeyen muhtemelen avlu gibi kullanıma elverişli yüksek bir kısım görülmektedir. Yapının bahçesinde müstemilatı da vardır. Bahçeye bakan birinci katta dikdörtgen planlı üç adet ahşap pencere yer almaktadır. Yapının ikinci katı bu cephesine orta kısmında çıkmalıdır ve bu çıkma ahşap yatay ve çapraz payandalar ile desteklenmektedir. Bu çıkmalı kısmın yanlarında dikdörtgen formlu ahşap birer adet penceresi ön tarafında ise yan yana dikdörtgen formlu ahşap üç adet penceresi bulunmaktadır. Yapının bu cephesinde bu çıkmalı kısmın bir yanında bir diğer yanında iki adet dikdörtgen formlu ahşap pencereleri yer almaktadır. Yapının sokağa bakan yan cephesinin bir kısmı zemin ve birinci katta sokaktan geriye alınmış ve bu geriye alınan kısmın ikinci katta üç ahşap payanda ile desteklenerek sokağa çıkma yaptığı görülmektedir. Yapının bu cephesinde sıvalarının neredeyse tamamen dökülmesi nedeniyle yapı sistemini net bir şekilde anlaşılmakta olup, burada bulunan bazı pencerelerin kerpiç malzeme ile doldurulduğu, önu korkuluklu olan dikdörtgen formlu ahşap olan bir kısmının ise açık olduğu görülmektedir. Yapının arka cephesi zemin ve birinci katında başka bir yapı duvarına bitişik olması sebebiyle tam olarak algılanamamaktadır. İkinci katında ise dikdörtgen formlu ahşap iki adet penceresi yer almaktadır. Bu pencerelerden bir tanesinin pencereleri kırılmış çerçevesi ve bölüntüsü kalmış bir diğerinin ise sadece pencere boşluğu görülebilmektedir. Yapının bir diğer yan cephesinde bahçe içinden geçilerek ulaşılmakta olup, yapının içine ve bahçesine girilememiştir. Söz konusu yapıda dışarıdan gözlemlenebildiği kadarıyla yapıda dış siva dökülmesi, ahşap elemanlarında zamana bağlı deformasyon, pencerelerinde kırılma (bazı pencerelerin camları tamamen yok olmuş), çatı kiremitlerinde deformasyon, duvarlarında yer yer çatlaklar gözlemlenmektedir.

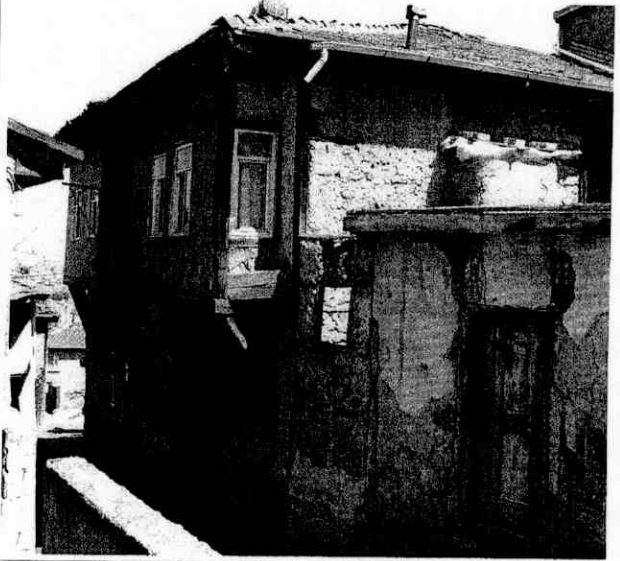
Zemin+1 katlı olan yapı, ahşap çatılarla yapılan konstrüksiyon arasına dolgu malzemesi olarak kerpiç ve subasman seviyesinde taş kullanılarak yapılmıştır. Çatısı alaturka kiremit ile kaplı olan yapının saçak altı ahşaptır. Zemin katın tam ortasında bulunan çift kanatlı demir bir kapı ile yapıya giriş sağlanmaktadır. Bu kapının sol tarafında üstte kareye yakın dikdörtgen formlu pvc malzeme bir penceresi olan yapının bu pencerenin hemen altında küçük bir penceresi daha yer almaktadır. Kapının sağ tarafında ise herhangi bir pencere bulunmamaktadır. Yapının birinci katı iki yanında dörder payanda ile desteklenerek sokağa çıkmalı yapılmıştır. Çıkmalı kısımlardan bir tanesi ve bu çıkmaların ortasında yer alan bölüm pembe boyalı diğer bir kısım ise boyasız durumdadır. Yapının çıkmalarında kareye yakın dikdörtgen formlu ikişer adet pvc malzemedan penceresi yer almaktadır. Bu çıkmaların ortasında ve giriş kapısının üstünde kalan kısımda ise bir adet pvc malzemedan kareye yakın dikdörtgen formda penceresi bulunmaktadır.
