**T.C.**  
**KÜLTÜR VE TURİZM BAKANLIĞI**  
**EDİRNE KÜLTÜR VARLIKLARINI**  
**KORUMA BÖLGE KURULU**  
**K A R A R**

**Toplantı Tarihi-No : 19.01.2016 - 166**  
**Karar Tarihi ve No : 19.01.2016 - 2878**

Edirne İli, Merkez İlçesi, Bülbüladası Mevkii, Kentsel Sit Alanı Etkileme Geçiş Bölgesi Revizyon ve İlave Koruma Amaçlı İmar Planında Sit Bölgesi dışında Günübirlik Tesis Alanında, 1093 ada, 12-13-14 parsellerdeki vakıflar mülkiyetinde kayıtlı bulunan taşınmazın Korunması Gerekli Kültür Varlığı olarak tescil edilmesi talebine ilişkin Edirne Vakıflar Bölge Müdürlüğünün 17.12.2015 tarih ve 3377 yazısı, raportörün raporu okundu, dosyası incelendi, yapılan görüşmeler sonucunda;

AVRUPA KONSEYİ		KÜLTÜREL VARLIKLARI KORUMA ENVANteri K.V.K.E		ENVANter NO :	
TÜRKİYE				ANIT	
İLİ: Edirne		İLÇESİ: Merkez		HARİTA NO:	
SOKAK VE KAPI NO: 11-12-13		MAHALLE KÖY: Bülbüladası VEYA MEVKİ: Kırkavak		ANITSAL 2	
KADASTRO: PAFTA: ADA: 1093		PARSEL: 12-13-14		ÇEVRESEL 0	
ADI: İşyeri-Dükkan		YAPTIRAN:		AYKIRI 0	
YAPIM TARİHİ:		YAPI TÜRÜ: İşyeri		VAKFIYE:	
YAPAN:		KİTABE:		MİMARİ ÇAĞI: Erken Cumhuriyet

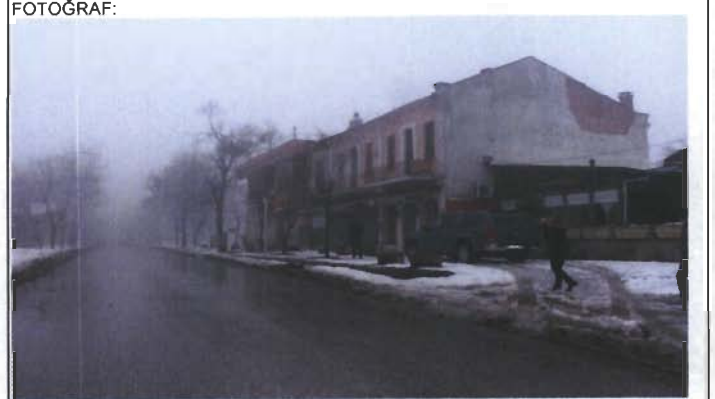
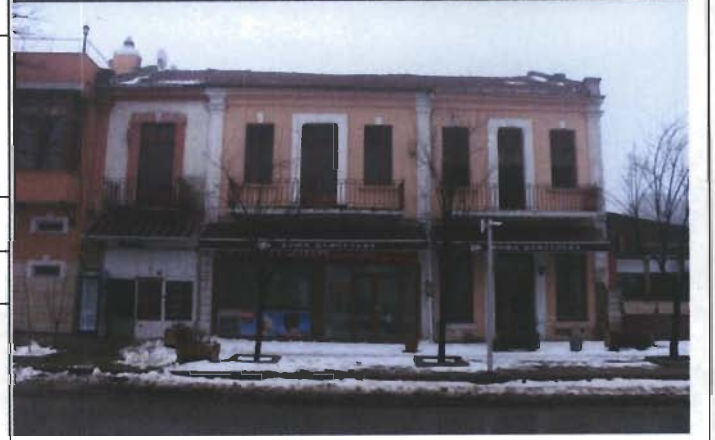
GÖZLEMLER: Genel olarak iyi korunmuş bir yapı olup, yer yer nem ve rutubetten etkilendiği görülmektedir. Zemin katın dükkan, 1.katı ofis

YAPILAN ONARIMLAR: Çatı su olukları, dış cephe boyası ve zemin kat pvc-camekan uygulamaları

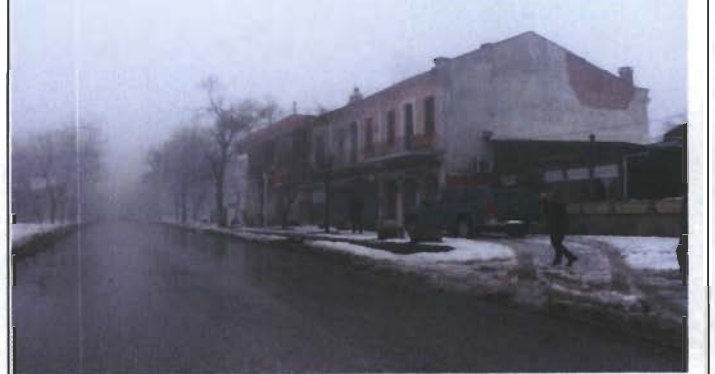
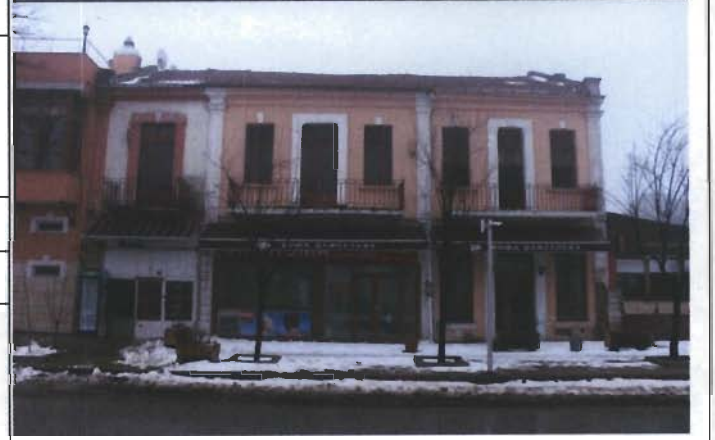
FOTOĞRAF:

AYRINTILI TANIM : Karaağaç caddesi üzerinde, yaklaşık 180-200 m2 alanda dikdörtgen planlı, kırma çatılı olarak tuğla malzemenin inşa edildiği görülmüştür. Zemin + 1. kattan oluşmaktadır. 14 ve 13 parsellere oturan zemin katın dükkan olarak kullanılmasından dolayı cephesel özelliklerini yitirmiştir. 12 parselde oturan zemin kat kısmı daha orijinal özellikler göstermektedir.

Cephe köşeleri ve dükkan sınırları kesme taş plakaları ile cephesel vurgu tezyinatına sahiptir. Ana yol cephesi uzunlamasına dikdörtgen basık kemerli tepede kilit taşlı pencereleri, dar saçak altı iki sıra silme kuşağı ile hareketlendirilmiştir. Dükkan alanlarını formel olarak sınırlayan taş plaka kaplamaları 1. Katta hafif kabartma sütun ve saçak altında sütun başlığını andıran tasarımı dikkat çekicidir. 1. Kat 3 adet dikdörtgen basık kemerli büyük penceresi büyük ölçüde orijinalitesini korumuştur. Üç parselde oturan taşınmazın 1. Katta üç adet demir korkuluklu balkonu vardır. Daha geniş olan balkonlu cephe balkon kapılarının yer iki yanında birer pencereye sahiptir. Zemin katta ise sadece kuzeyindeki kapı kemeri ve iki yandaki pencereleri orijinal olarak kalmıştır. Diğer zemin dükkanlarının ön cepheleri bozulmuştur.

Yapının genel itibarıyla zemin + 1 katlı, ana cadde cephesi pencere ve kapı söveleri ile vurgulu, kırma çatılı, silme kuşaklı tuğla malzeme üzeri sıvalı, köşelerde ve dükkan sınırlamalarında taş plaka kaplamalı bir sivil mimarlık örneği olduğu, mimari tip ve tezyinatıyla Erken Cumhuriyet Dönemi özellikleri gösterdiği anlaşılmaktadır.
