**T.C.**  
**KÜLTÜR VE TURİZM BAKANLIĞI**  
**ÇANAKKALE KÜLTÜR VARLIKLARINI**  
**KORUMA BÖLGE KURULU**  
**K A R A R**

AVRUPA KONSEYİ	KÜLTÜREL VARLIKLARI KORUMA ENVANTERİ	K.V.K.E.	ANIT	ENVANTER NO:
TÜRKİYE				HARİTA NO:
İLİ: ÇANAĞKALE	İLÇESİ: GELİBOLU	MAHALLE KÖY: CAMİİKEBİR MAH. VEYA MEVKİİ:	KORUMA DERECESİ	ANITSAL 1 2 3 ÇEVRESEL 1 2 3
SOKAK VE KAPI NO		KADASTRO PAFTA: 17 ADA: 126 PARSEL: 6		
ADI: SİVİL MİMARLIK ÖRNEĞİ	YAPTIRAN: -	YAPAN:	MİMARİ ÇAĞI 20.yy (ÜSLUP)	
	YAPIM TARİHİ:	KİTABE:	VAKFİYE:

GENEL TANIM: Gelibolu İlçesi, Camiikebir Mahallesi, 17 pafta, 126 ada, 6 parselde yer alan tek katlı konut.

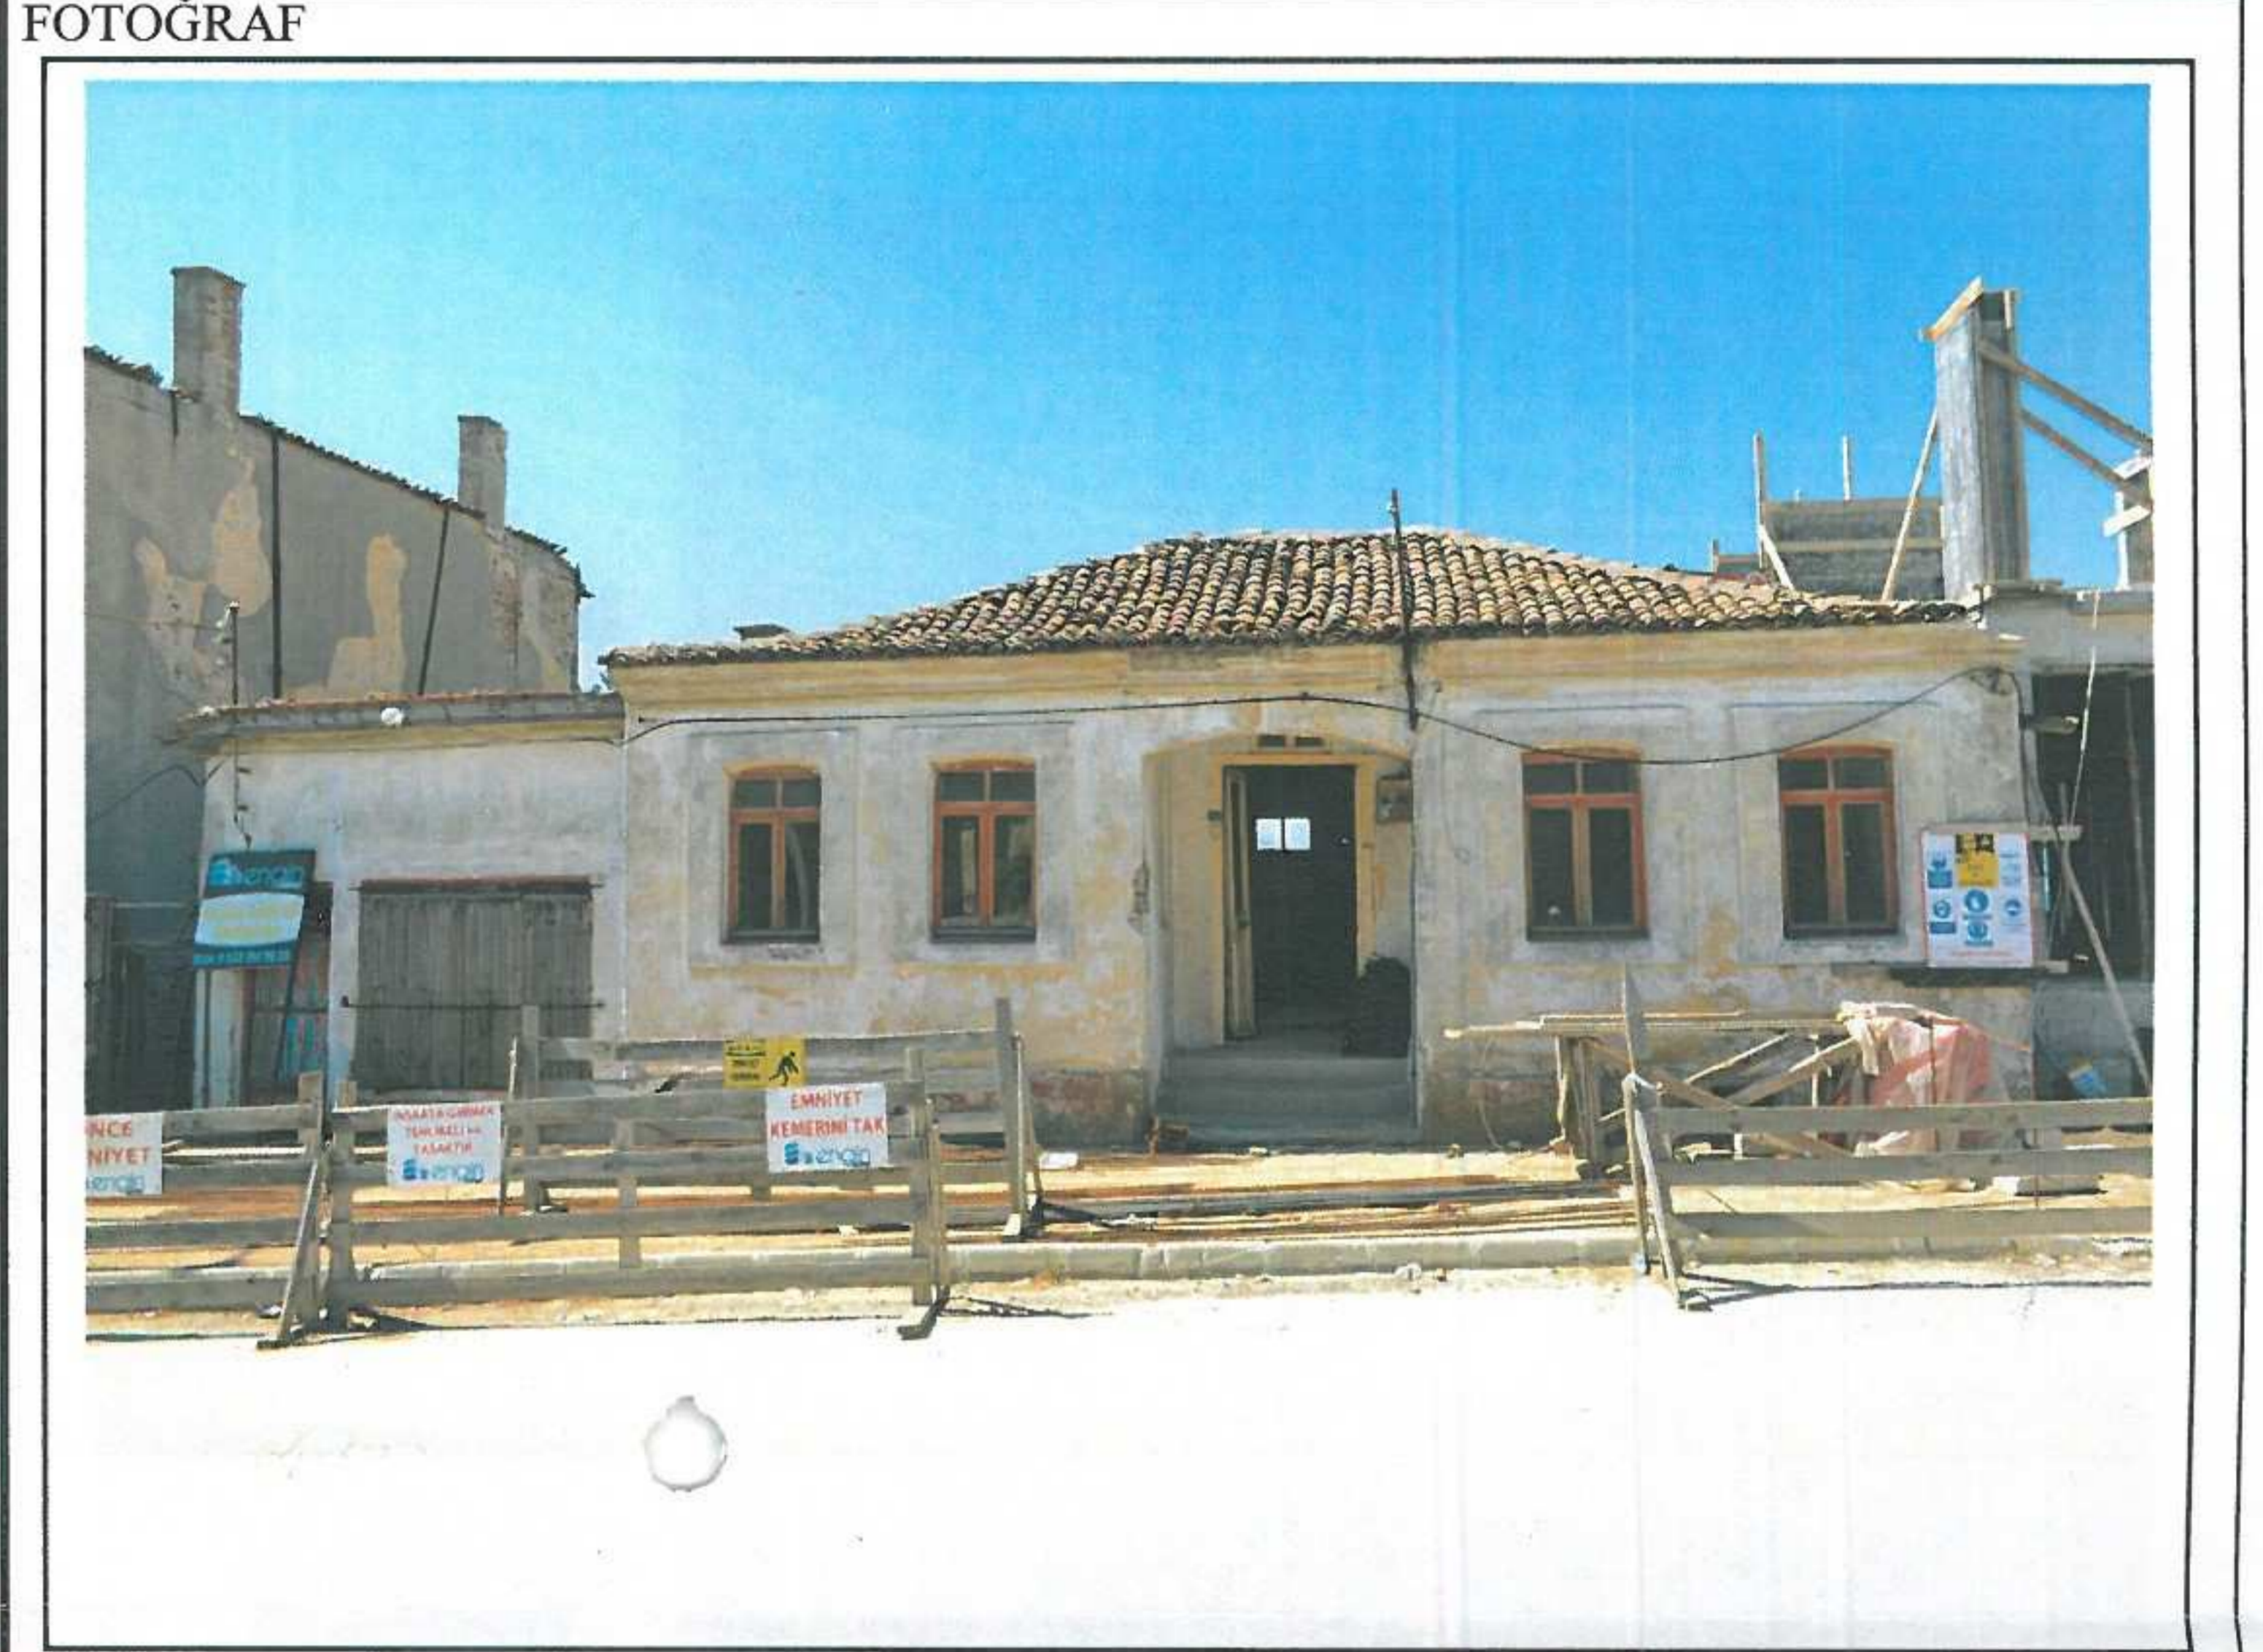
GÖZLEMLER: Bina arka cephe duvarları oldukça hasar görmüştür, binanın tavanı kısmen çökmüş haldedir. Arka cephenin duvar yüzeyinde derin çatlaklar ile çok sayıda sıva çatlağı görülmektedir. Bina genel anlamda orta dereceli bir durumdadır. Erken 20. yüzyıl mimari üslubunda yapılmış yapı, genel hatlarıyla Gelibolu İlçesi'nin mimari dokusunu yansıtmaktadır

AYRINTILI TANIM: Yapının kot farkı nedeni ile önden tek, araka taraftan çift katlı bir görünüş arz ettiği, yapı beden duvarlarında taş ve tuğlanın kullanılarak almalı bir örgü sistemine sahip olduğu görülmüştür. Duvarlar, beton sıva kaplı, beyaz badanalıdır. Kıрма çatı, alaturka kiremit kaplı olup saçak bölümünde üç adet silme üzerine oturtulmuştur. Ön cephedeki kalın dikdörtgen söveler içerisine alınmış içe gömülü, iki sağ, iki sol pencerenin arasındaki merkez noktada yer alan yine içe gömülü, basık kemerli bölmede bulunan çift kanatlı giriş kapısına üç basamaklı betonarme bir merdivenle çıkılmaktadır. Kapı aralığına bakan sağ ve sol yüzlerde yer alan iki adet pencere betonla kapatılmıştır. Yapının giriş kısmının açıldığı dikdörtgen koridorunun sol tarafında üç, sağ tarafında iki olmak üzere toplam 5 odası bulunmaktadır. Sağ taraftaki arka bahçeye bakan ikinci oda mutfak olarak işlevlendirilmiştir. Sol taraftaki ikinci oda ise banyo olarak kullanılmaktadır. Ahşap kaplı tavanlar alçı kaplama olup, ahşap kaplı zemin muşambayla kaplanmıştır. Koridor sonunda yer alan küçük bir pencere ile ahşap kapı arka bahçeye açılmaktadır. Arka bahçeye bakan dikdörtgen şeklindeki küçük balkon duvarı brikettendir; balkon briket duvarlarla alttan desteklenmiştir. Balkona çıkan merdivenler ise taş ve briketle yapılmış olup beton sıva ile kaplanmıştır. Arka bahçe tarafındaki kot farkı binanın altında depo ve ardiye şeklinde kullanılan bölümleri doğurmuştur. Bahçe içerisinde çember taşı olmayan bir kuyu yer almaktadır. Binanın doğusunda, binaya bitişik, tek katlı, bir dükkân daha sonra yapılmıştır. Dükkân Marsilya tipi kiremitlerle kaplı düz çatılıdır. Ön cephesindeki giriş kapısının solunda dikdörtgen büyükçe bir penceresi vardır.
