**T.C.**  
**KÜLTÜR VE TURİZM BAKANLIĞI**  
Kayseri Kültür Varlıklarını Koruma Bölge Kurulu

**KARAR TUTANAĞI**

**Toplantı no ve tarih : 125 -08.01.2016**  
**Karar no ve tarih : 1893 -08.01.2016**

AVRUPA KONSEYİ	DOĞAL VE KÜLTÜREL VARLIKLARI KORUMA ENVANTERİ	D.K.V.K.E	ENVANTER NO
TÜRKİYE	KÜLTÜR VARLIKLARI VE MÜZELER GENEL MÜDÜRLÜĞÜ	ANIT	HARİTA NO
KAYSERİ	MELİKGAZI	CUMHURİYET MAHALLESİ VEYA MEVKİİ: İÇKALE	KORUMA DERECEİ:
SOKAK	KADASTRO	PAFTA : 13 AD/ 308 PARSEL: 5	ANITSAL 1 ÇEVRESEL Çevreye Aykırı
ADI: HAMAM KALINTISI	YAPTIRAN:	YAPAN:	MİMARİ ÇAĞI(ÜSLUP): Selçuklu Hamamı (?)
	YAPIM TARİHİ:	KİTABE:	VAKFIYE:

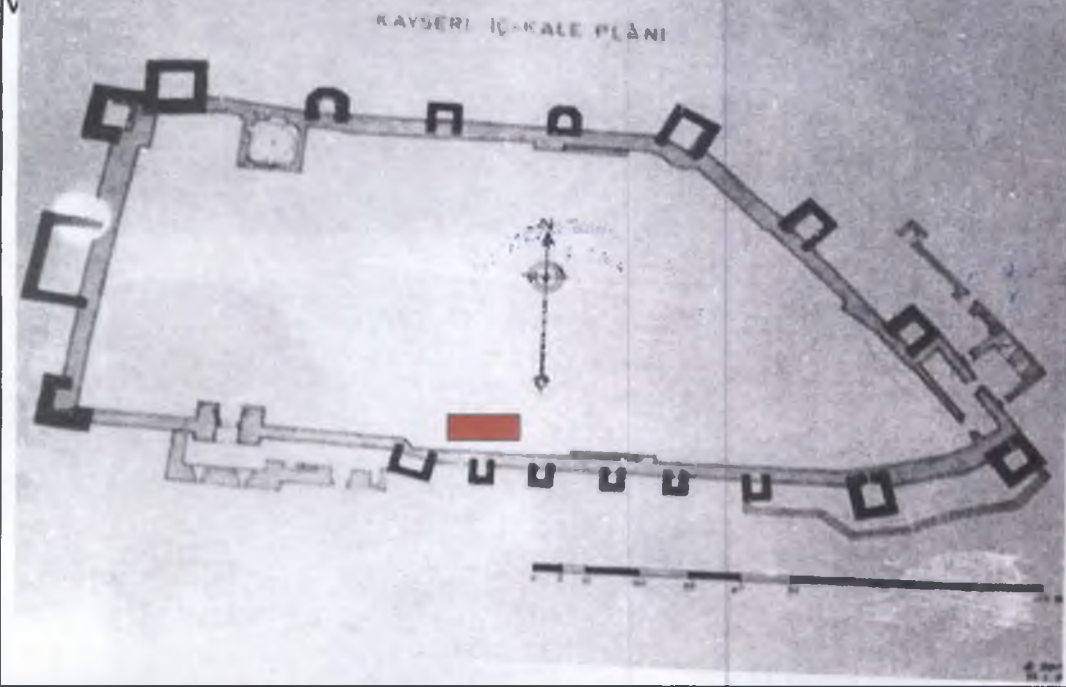
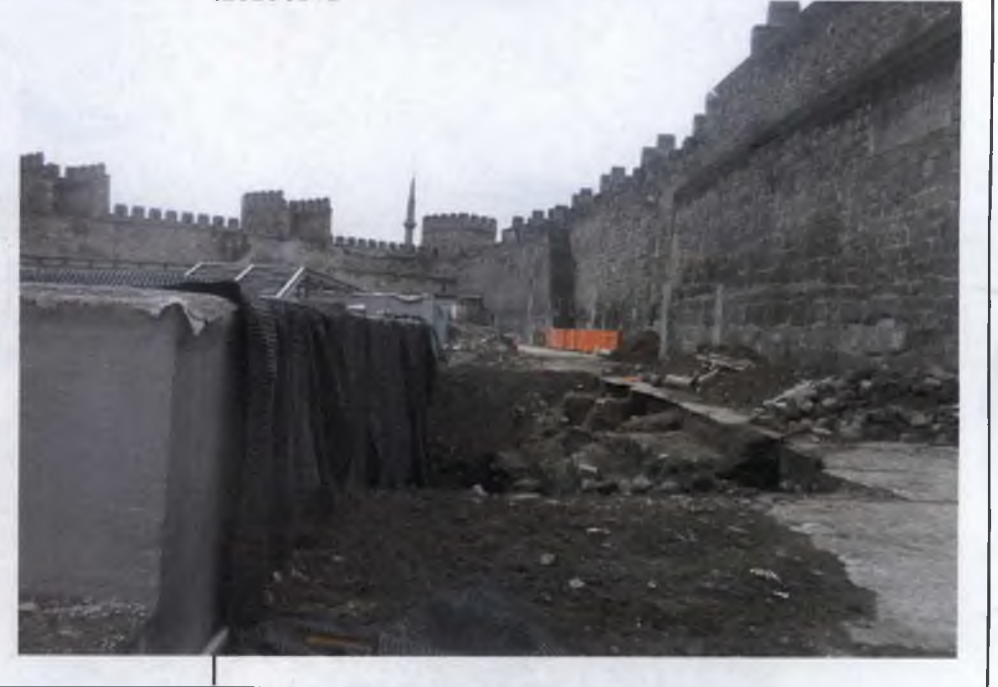
GÖZLEMLER: Kazılan alanda kale beden duvarları ile çağdaş olabilecek düzgün kesme taştan yapılmış ayaklar görülmüştür.

AYRINTILI TANIM: Doğu - batı istikametinde yaklaşık 20 m uzunluğunda 4 m derinliğinde 4 m genişliğinde bir duvar kalıntısı ortaya çıkartılmıştır. Kale beden duvarları ile bağlantılı olabilecek ikisi sağlam olarak seçile bilen ayakların arasında moloz taş ve harçlı duvar ile bölümlenmiş üç mekan ortaya çıkartılmıştır. 1. Bölüm kare formu olup doğuda ve batıda varlıkları açıkça görülen diğer beden duvarları ile sınırlanmış ve özensiz sade bir bölümdür. Birinci bölümün doğusunda "ikinci bölüm" iki kademeli duvar yapısı ile dikdörtgen formu bir düzenleme içerir. Moloz taş malzeme ve harçlı duvar tekniği ile inşa edilmiş bu bölümün üst kısmında içerisi sonradan sıvanmış formu üst örtüde tuğla kullanılmış küçük bir bölüm tespit edilmiştir. Bu küçük hücrenin doğu ve batı duvarı tuğla ile inşa edilmiş olup üst kısmında tonozvari bir tuğla örtü kullanıldığı düşünülmektedir. Ayrıca bu küçük hücrenin güney yönde moloz taş duvar ile örülerek kapandığı görülmüş kuzey yönde yaklaşık 1 m genişliğinde bir açıklık görülür. Bu bölümün ortasında iç kale beden duvarları ile çağdaş sayılabilecek bir ayağın kuzeye doğru uzadığı görülür. İkinci bölümün devamındaki "üçüncü bölüm" dikdörtgen planlı bir düzenleme ihtiva etmekle birlikte doğu ve batı yönde içte tuğla dışta sıvalı bir duvarla sonlanmış olup, güney yönde ikinci bölümün güney yönünde olduğu gibi küçük boyutlu, düzgün olmayan ve aralarda harç kullanılmış moloz taş duvar tekniği ile örülmüştür. Bu bölümün kuzey yönünde dikdörtgen formu bir hazne ile biçimlendirildiği dikkati çeker. Bu bölümün iç mekanında ise üst üste bindirilmiş tuğla ayaklar ile ocak veya külhan benzeri bir ısıtma sistemi şeklinde tasarlandığı görülmüştür. Bu bölümün iç kısmında diğer dikkati çeken husus ise alt seviyede görülen tuğla örülü duvar tekniği ile inşa edilmiş bir yapı kalıntısının varlığıdır. Bu mekan kuzey yönde içte tuğla olabilecek düz bir duvar ile desteklenmiştir. Mahiyetini tam olarak anlayamadığımız kalıntının kazı esnasında çıkan veriler doğrultusunda bir Selçuklu Dönemi hamam kalıntısının olması muhtemeldir.
