T.C.
KÜLTÜR VE TURİZM BAKANLIĞI
DIYARBAKIR KÜLTÜRVARLIKLARINI
KORUMA BÖLGE KURULU
KARAR

Diyarbakır ili, Çüngüş ilçesi, Oyuklu köyünde bulunan, tapulama harici alanda kalan Hacı Piyarı Çeşmesi'nin tesciline ilişkin; Diyarbakır Valiliği İl Kültür ve Turizm Müdürlüğü'nün 15.08.2011 tarih ve 2982 sayılı yazısı ile Diyarbakır Kültür Varlıklarını Koruma Bölge Kurulu Müdürlüğü'nün 23.02.2016 tarih ve 379 sayılı uzman raporu okundu. Ekleri ve konuya ilişkin bilgi, belgeler incelendi. Yapılan görüşmeler sonunda;

Hacı Pıncarı Çeşmesi'nin
Konuma Alanı Sınırı

AVRUPA KONSEYİ	KÜLTÜREL VARLIKLARI KORUMA ENVANTERİ (D.K.V.K.E)		ENVANTER NO:	
T Ü R K İ Y E	KÜLTÜR VARLIKLARI VE MÜZELER GENEL MÜDÜRLÜĞÜ		ANIT	
İLİ: DİYARBAKIR	İLÇESİ: Çüngüş	MAHALLE/MEVKİ: Oyuklu	KORUMA DERECE	ANITSAL
SOKAK VE KAPI NO:	KAD.:PAFTA: ADA: - PARSEL: -		ÇEVRESEL	
ADI :Hacı Pıyırı Çeşmesi	YAPTIRAN:	YAPAN:	MİMARİ ÇAĞI:	
	YAPIM TARİHİ:	KİTABE:Var	VAKFIYE:	
GENEL TANIM: Çeşmenin yapımında kalker taşı kullanılmış olup çeşme dikdörtgen planlıdır.				
KORUNMUŞLUK DURUMU:ORTA	TAŞIYICI YAPI:ORTA	CEPHE DURUMU: KÖTÜ	ÖRTÜ DURUMU: ORTA	İÇ YAPI DURUMU: ORTA
			BEZEME DURUMU: YOK	RUTUBET DURUMU: ORTA

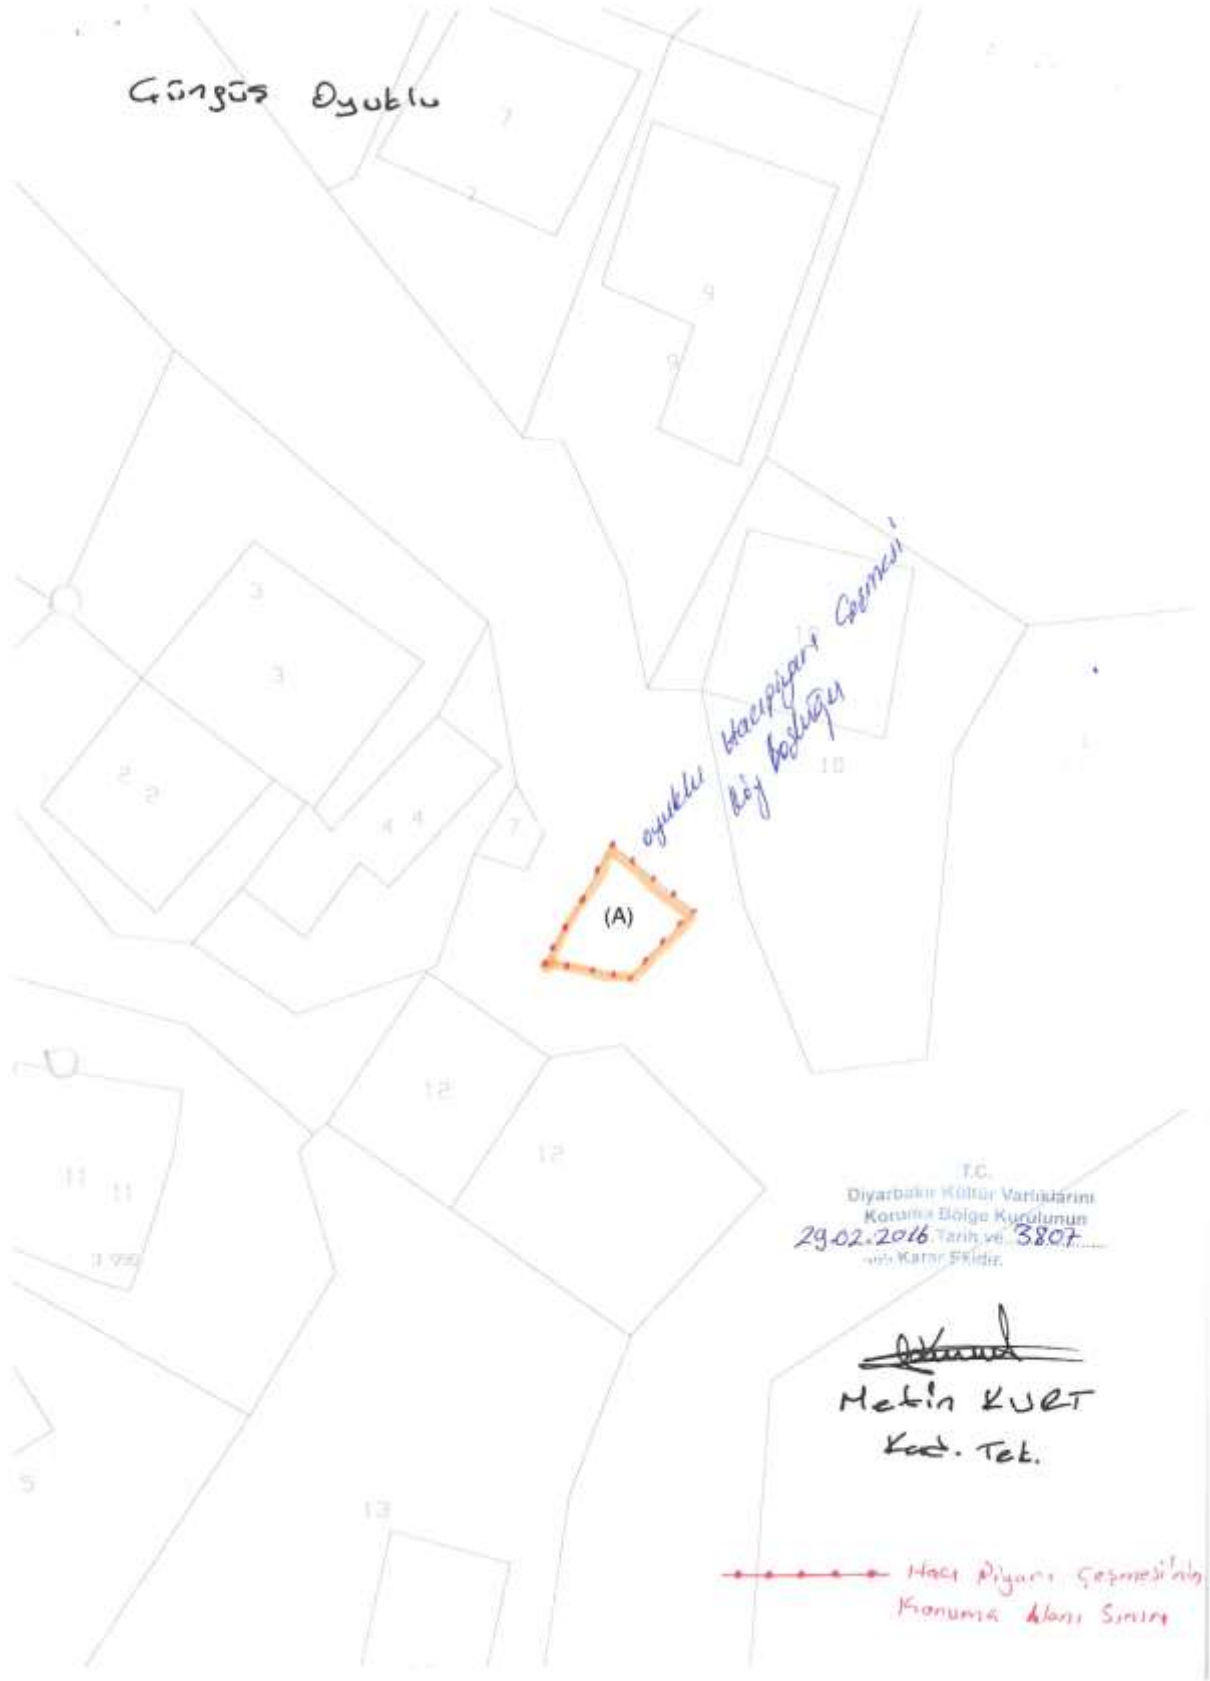
Diyarbakır ili, Çüngüş ilçesi, Oyuklu köyünde bulunan, tapulama harici alanda kalan Hacı Piyarı Çeşmesi; "Korunması Gerekli Taşınmaz Kültür Varlığı" özelliği gösterdiğinden, 2863 sayılı Kanun'un Tespit ve Tescil ile ilgili 7. Maddesi uyarınca tescilinin uygun olduğuna, yapı grubunun I. gurup olarak belirlenmesine ve koruma alanının ekli krokide belirtildiği şekliyle uygun olduğuna, karar verildi.

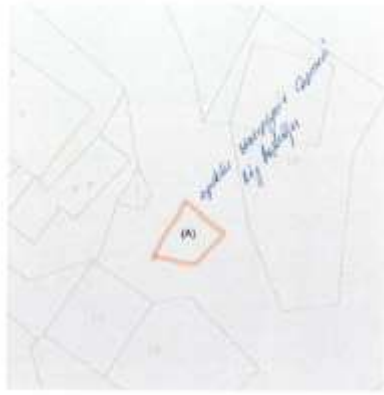
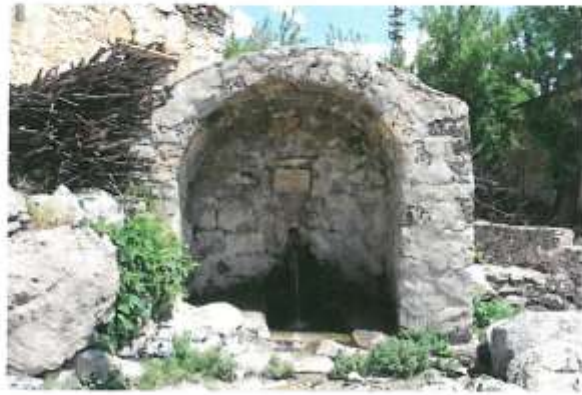
GÖZLEMLER: Hacı Pıyırı Çeşmesi -2 günümüz itibari ile aktiftir.

YAPILAN ONARIMLAR: Çeşmenin iç ve dış duvarlarına çimento esaslı sıva ile müdahalede bulunulmuş olup derz yapılmıştır.

Hacı Pıyırı Çeşmesi günümüz itibari ile aktiftir. Yapımında kalker + bazalt taşı kullanılmış olup çeşme dikdörtgen planlıdır. Söz konusu çeşmenin yarım daire kemerli kısmında düzgün kesme taş malzeme kullanılmışken diğer bölümlerinde moloz taş malzeme kullanılmıştır. Çeşmenin batı iç duvarında dikdörtgen formlu bir niş bulunmakta olup, çeşmenin ön kısmında dikdörtgen bir kurna bulunmaktadır. Çeşme lülesinin üst kısmında kalker taşından yapılmış üç satırlık bir kitabe bulunmaktadır. Çeşmenin iç ve dış duvarlarına çimento esaslı sıva ile müdahalede bulunulmuş olup derz yapılmıştır.
