**T.C.**  
**KÜLTÜR VE TURİZM BAKANLIĞI**  
**EDİRNE KÜLTÜR VARLIKLARINI**  
**KORUMA BÖLGE KURULU**  
**K A R A R**

Edirne İli, Lalapaşa İlçesi, Çömlekköy Köyü, Dereboyu Mevkii, mülkiyeti şahıs adına kayıtlı bulunan 113 ada, 15 parselde yer alan taşınmazın kuzey batı köşesinde yer alan Çömlekköy hamamının tescil edilmesi istemine ilişkin Edirne Valiliği İl Kültür ve Turizm Müdürlüğü'nün 25.03.2016 gün ve 827 sayılı yazısı ve ekleri, raportörün raporu okundu, dosyası incelendi. Yapılan görüşmeler sonunda;

## HAMAM VAZİYETİ-KORUMA ALANI VE KOORDİNAT ÖZETİ

<b>AVRUPA KONSEYİ</b>		DOĞAL VE KÜLTÜREL VARLIKLARI KORUMA ENVANTERİ		<b>ANIT</b>		<b>ENVANTER NO:</b>		
<b>TÜRKİYE</b>		KÜLTÜR VE TABİAT VARLIKLARINI KORUMA GENEL MÜD.				<b>HARİTA NO:</b>		
<b>İLİ:</b> EDİRNE	<b>İLÇESİ:</b> Lalapaşa	<b>MAHALLE VEYA KÖYÜ:</b> Çömlekköy Dereboyu Mevkii		<b>KORUMA</b>	ANIT SAL	1 X	2	3
<b>SOKAK VE KAPI NO:</b>		<b>KADASTRO Pafta:</b> Ada: Parsel: - 113/15 parsel		<b>DERECESİ</b>	ÇEVRE SEL.	1	2	3
<b>ADI:</b> Çömlekköy Hamamı	<b>YAPTIRAN:</b>	<b>YAPAN:</b> -		<b>MİMARİ ÇAĞI:</b>				
	<b>YAPIM TARİHİ:</b>	<b>KİTABE:</b>		<b>VAKFİYE:</b> -

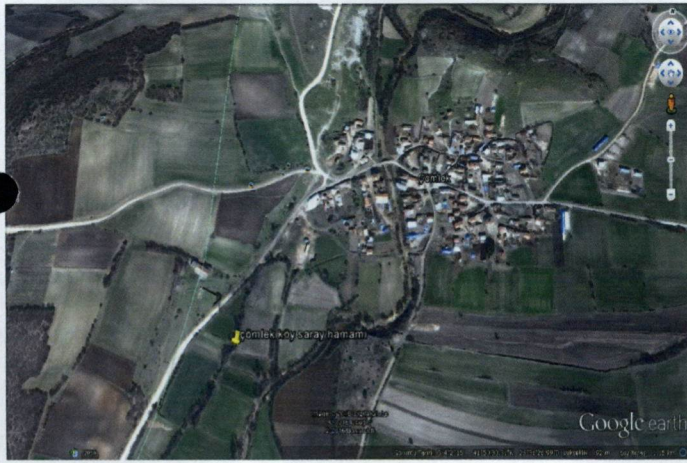
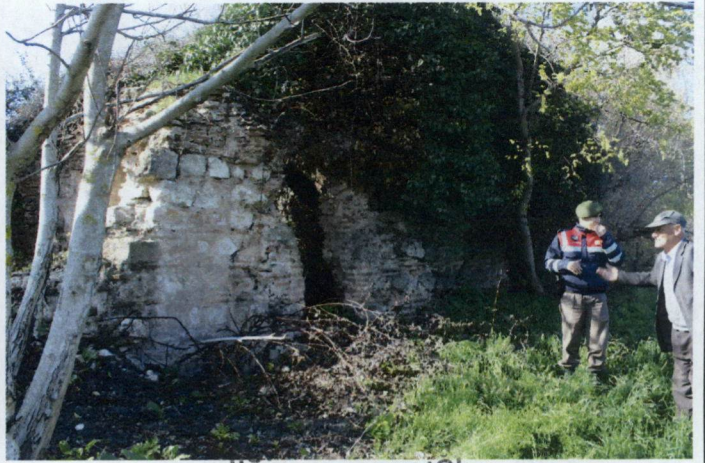
**VAZİYET PLANI:**

**GÖZLEMLER:** Hamamın iki birimi büyük ölçüde ayakta. Diğer birimler yıkılarak yok olmuş durumdadır

**YRINTILI TANIM:** Kuzey-güney doğrultusunda konumlanan hamamın iki birimi önemli ölçüde ayakta. Güney ve doğu yönünde kemerli birer kapısı bulunan ve dikdörtgen planlı küçük bir mekanın örtüsü yıkılmıştır. Mevcut kalıntılardan tonozla örtüldüğü anlaşılan bu birimden geniş açıklıklı sivri bir kemerle sıcaklık olduğu düşünülen kare planlı ve kubbeli bir bölüme geçilir. Kubbeye geçiş dört duvarda sivri kemerlerle birbirine bağlanan Türk üçgenleriyle sağlanmıştır. Kubbenin büyük bir kısmı yıkıktır. Sıcaklık bölümünün, batı duvarı açık bir kemer halinde düzenlenmiş, kuzey yönündeki duvarda ise duvarı ortlayan kemerli bir kapı açıklığı bulunmaktadır. Hamamın güneyine uzanan ve doğusundaki kapının her iki tarafında çıkıntı yapan duvar kalıntıları hamamın bugün mevcut olmayan diğer birimlerine işaret etmektedir.

Hamamın inşasında taş ve tuğla kullanılmıştır. Beden duvarlarında, taş ve tuğlanın birlikte kullanıldığı almaşık duvar örgüsü görülürken, kemerler, kemer alınlıkları, kubbe geçiş unsurları ve kubbede ise tuğla kullanıldığı görülmüştür.
