T.C.
KÜLTÜR VE TURİZM BAKANLIĞI
Kayseri Kültür Varlıklarını Koruma Bölge Kurulu

KARAR

AVRUPA KONSEYİ	DOĞAL VE KÜLTÜREL VARLIKLARI KORUMA ENVANTERİ	D.K.V.K.E	ENVANTER NO	1283
TÜRKİYE	KÜLTÜR VARLIKLARI VE MÜZELER GENEL MÜDÜRLÜĞÜ	ANIT	HARİTA NO	
İLİ: KAYSERİ	İLÇESİ: MELİKGAZİ	MAHALLE / KÖY: CAFERBEY MAH. VEYA MEVKİİ:	KORUMA DERECESİ:	ANITSAL X1 2 3 ÇEVRESEL 1 2 3 Çevreye Aykırı
SOKAK :	ŞEHİT MİRALAY NAZIMBEY BULVARI NO:63	KADASTRO PAFTA:324 ADA : 6124 PARSEL: 1	MİMARİ ÇAĞI(ÜSLUP): ERKEN OSMANLI DÖNEMİ	
ADI:PEYNİRLİ CAMİ	YAPTIRAN:	YAPAN:	VAKFIYE:	
	YAPIM TARİHİ: 940 H.(1533 M)	KİTABE: VAR

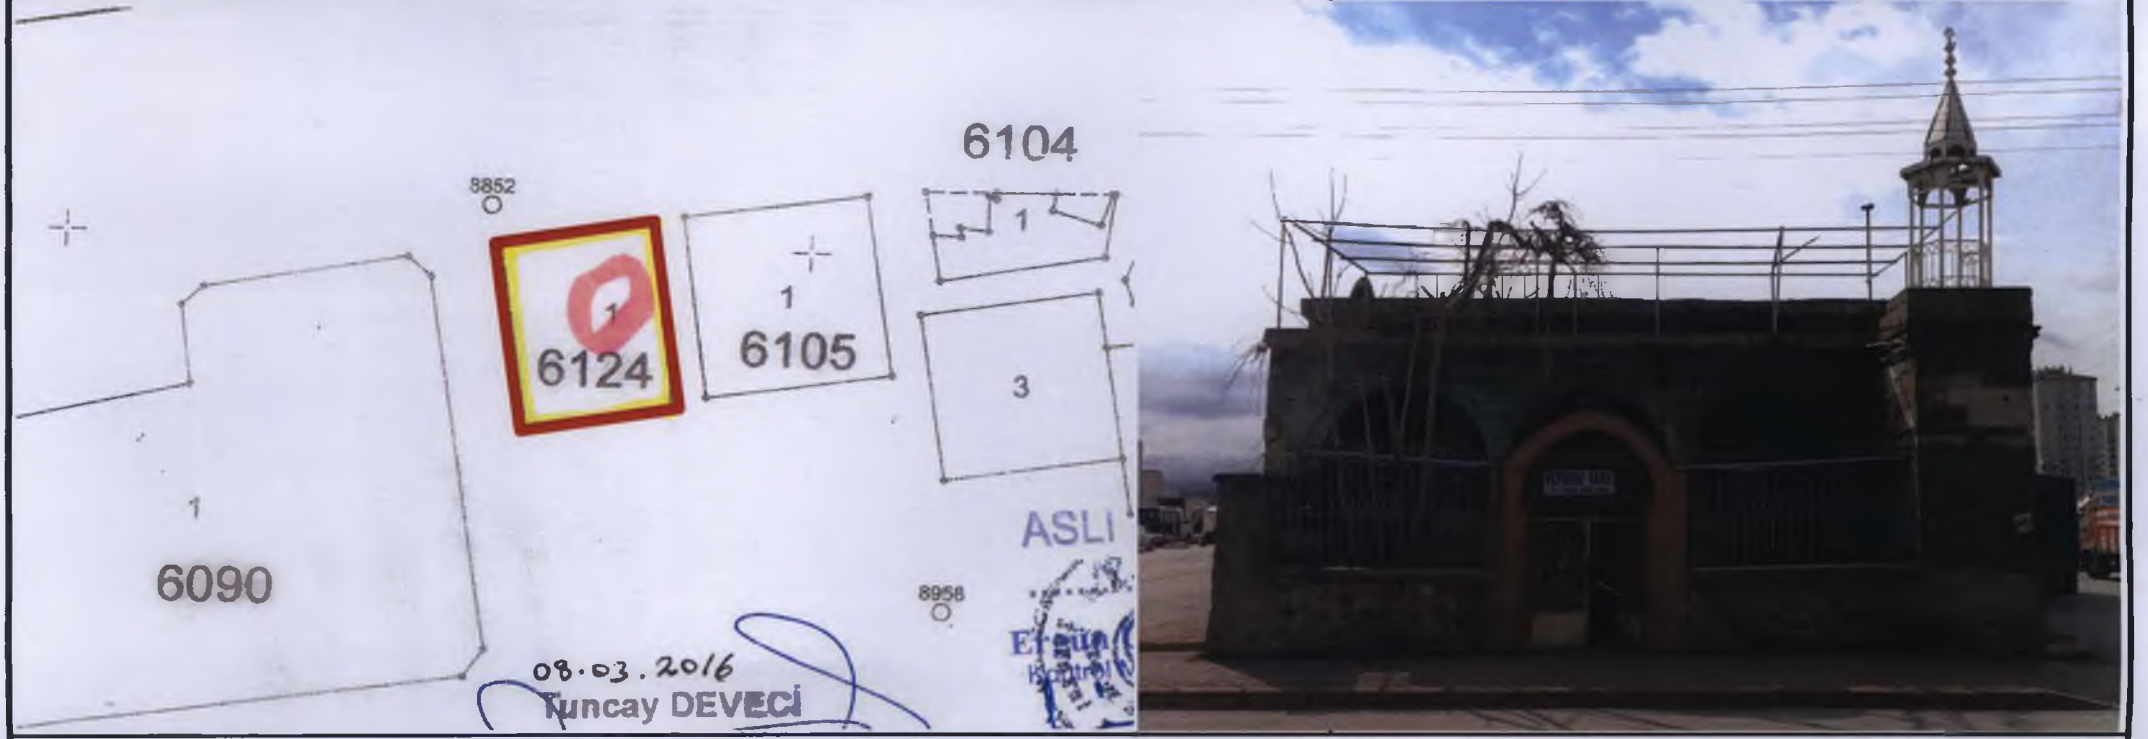
Peynirli Cami kuzey-güney doğrultuda dikdörtgen boyutlarda planlanmış kesme + moloz taştan, düz damlı olarak inşa edilmiştir. Kuzeyinde küçük bir avlusu bulunan caminin, batı cephe duvarının kuzey bölümünde cami dışından kullanılan korunması gerekli taşınmaz kültür varlığı olarak tescilli Uygur Sokak Çeşmesi bulunmaktadır.

GÖZLEMLER: Caminin son cemaat mahalinde ayrılmalar olduğu iç kısımda ise rutubet izi, çatlakların olduğu ayrıca sonradan yapılan tamiratlarla bazı özgün elemanların ın yitirildiği görülmüş olup bu bakımdan restorasyonunun yapılmasının uygun olacağı düşünülmektedir.
