KONU: Aydın İli, Germencik İlçesi, Mesudiye Mh.  
98 Ada, 9 Parseldeki Yapının Tescili Hk.

**KARAR**

**KARAR TARİHİ VE NO : 10.03.2016-4813**

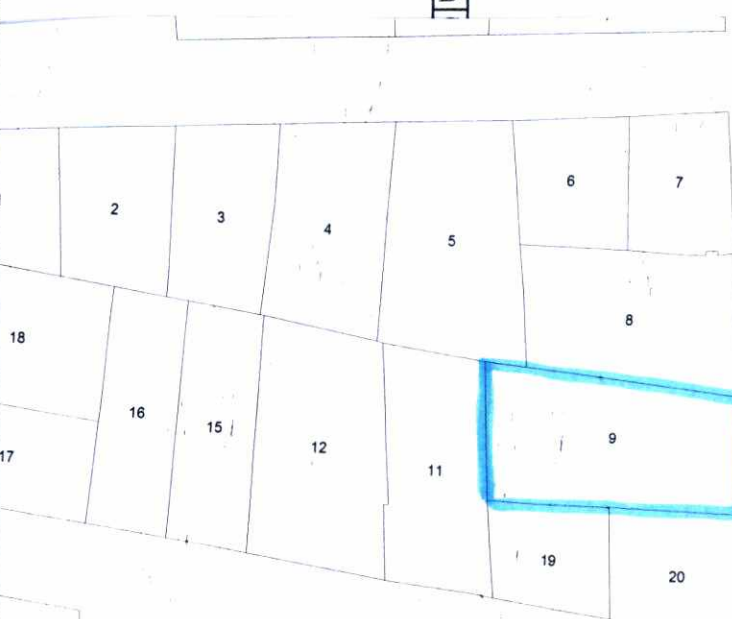
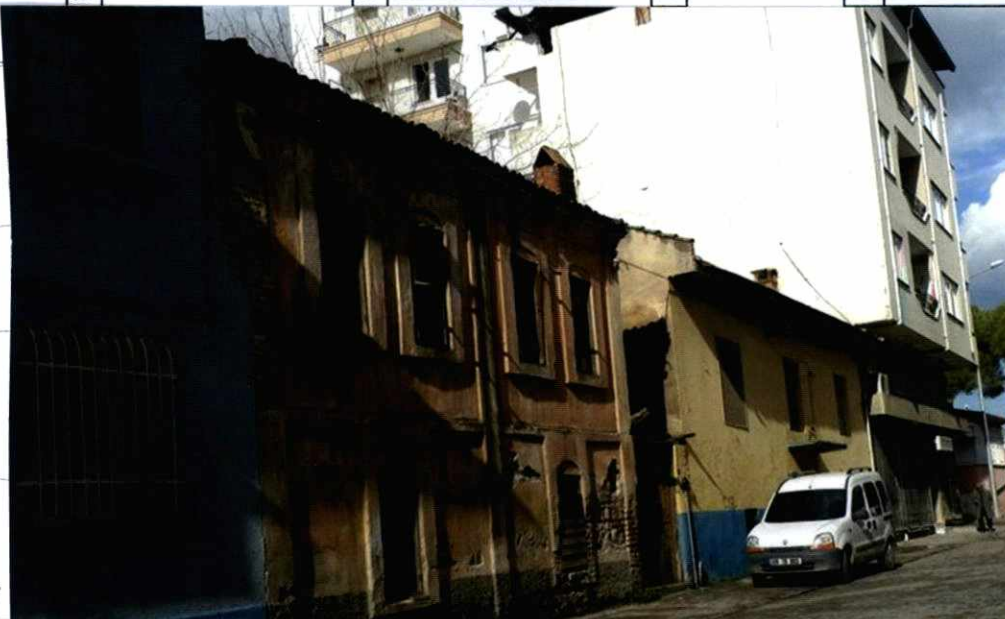
| KORUMA DURUMU | | A TAŞIYICI YAPI<br>B | A DIŞ YAPI<br>B | A ÜST YAPI<br>B | A SÜSLEME<br>B ELEMANLARI | A RUTUBET<br>B | A YOK<br>B İZİ VAR | | | | |
| <p><b>AYRINTILI TANITIM:</b> Yapı zemin+1 katlı kagir olarak inşa edilmiştir. Yapı malzemesi olarak kerpiç ve tuğla malzeme kullanılmıştır. Üst örtüsü beşik çatılı olup üzeri alaturka (oluklu) kiremit ile örtülmüştür. Saçak altı kademeli olarak silmelendirilmiştir. 1. kat hizasındaki pencere düzenlemeleri dikdörtgen formlu olup oldukça uzun ve geniş tutulmuştur. Pencere alınıklıkları ise sağır yuvarlak kemerlidir. Ayrıca söz konusu düzenlemeler dikdörtgen panolar içerisinde dışa taşınmış olarak ele alınmıştır. Zemin kattaki pencere düzenlemeleri iki sıra olup form olarak 1. kat pencerelerinin tekrarı şeklindedir. Günümüzde yapı dış cephesi sıvalı durumdadır ancak sıvalarda iklim şartlarına bağlı olarak deformasyonlar görülmektedir. Zemin ve 1. kar sınırı dışa taşınmış sıvalı hatilla ayrılmıştır. Köşe plasterleri ile de yapı sonlanmaktadır. Pencere kanatları ve çerçeveleri ahşap doğramadır fakat ahşap doğrama pencere kanatlarında bozulmalar izlenebilmektedir. Çatıda tuğla bacalar mevcuttur. Çevresinde ikişer katlı ve çok katlı yapılaşmalar bulunmaktadır. Yapıdaki onarıma yönelik yapılacak eklerin niteliğinin kültür varlığı ile bütünleşmesi gerektiği ile taşınmazın mevcut durum tanımları, taşıyıcı eleman sorunları (strüktür- statik durum), yapısal bozulmalar- deformasyonlar, esere yapılan müdahaleleri içeren rölöve projesi ile tarihi araştırma ve benzeri örneklerin karşılaştırmalı etüdü sonucunda dönemler itibariyle değişikliği uğramış kısmen yıkılmış veya yok olmuş öğelerin ve yapıların ilk tasarımındaki süreçten itibaren tarihsel durumlarını belirten rapor belge ile ölçekli çizimin karşılaştırmalı ve detaylı sanat tarihçisi görüşünü içeren bilgi ve belgeler ışığında eserin özgün tasarımını açıklayıcı tarihi gelişimini irdeleyici ve kalıntıların daha iyi kavranmasını sağlamak için yapım tekniği üslubu ve farklı olduğu anlaşılan fakat tarihlenemeyen bölümler ile değişik dönemlere ait ekler ve bunlara ilişkin olası tarihleri gösterir restitüsyon projesi ve temel sorunların tespiti sonrası yaklaşım ve müdahale biçimlerini içeren restorasyon (statik, sanat tarihçisi raporu ve sıva harç analizini içeren) projesinin ivedilikle hazırlanması gerektiği, yapının günümüze ulaşmış sosyo-kültürel ve tarihi kimliğini oluşturan mekânsal, biçimsel yapısal özellikleri ile çevre içindeki özgün konumu ile günümüzde bulunduğu ada içerisinde diğer yapı gruplarına göre gerek plan şeması gerekse özgün yapı öğelerindeki özellikleri ile yöresel ve mahalli özellikler göstermesi, kültür mirasının yaşatılarak korunması ve kent bütününden kopan tarihi alanların kente geri kazandırılmasının gerekmekte olması, kültürel sürdürülebilirlik açısından, yapıldığı dönemin mimari yapım tekniklerini, malzemelerini ve özellikle de sivil mimarlık örneği yapısı olması ile geçmişte varılan teknik düzeyin belgesini taşıması, fiziksel olarak da tarihî, mimari, kültürel birikimize geri dönüşü olmayan bir tahribat sürecinin devam etmesi ve gelecek kuşaklara konut yapılarına hitap eden yapı örnekleri hakkında daha sağlıklı bir kültür mirası bırakılabileceği bağlamında esaslı onarımı önemlilik arz etmektedir.</p> | | | | | | | | | | | |

Aydın İli, Germencik İlçesi, Mesudiye Mahallesiinde bulunan ve tapunun 98 ada, 9 parsel numarasında kayıtlı taşınmazın 2863 sayılı Kültür ve Tabiat Varlıklarını Koruma Kanunu kapsamında "Korunması Gerekli Kültür Varlığı" niteliği taşıdığından tescilinin uygun olduğuna, yapı grubunun II. Grup Yapı olarak belirlenmesine, Kültür ve Tabiat Varlıklarını Koruma Yüksek Kurulu'nun 05.11.1999 tarih ve 660 sayılı ilke kararındaki proje hazırlama esaslarına göre hazırlanacak rölöve, restitüsyon ve restorasyon projelerinin Kurulumuza ivedilikle iletilmesine, tescilli taşınmazın koruma alanı sınırının Koruma Bölge Kurulu Müdürlüğü uzmanlarınca hazırlanacak Kurulumuza iletilmesine, tescilli yapı ile koruma alanında kalan parsellerde yapılacak her türlü uygulamalar öncesinde Kurulumuzdan görüş alınması gerektiğine karar verildi.
