KÜLTÜR VE TURİZM BAKANLIĞI
İZMİR 2 NUMARALI KÜLTÜR VARLIKLARINI
KORUMA BÖLGE KURULU
KARAR

KARAR TARİHİ VE NO : 09.09.2016-7029

İzmir ili, Kınık ilçesi, Çiftlikköy Mahallesinde bulunan, 118 ada, 8 parsel numaralı ham toprak vasıflı Maliye Hazinesine kayıtlı taşınmaz üzerinde bulunan çeşmenin 2863 sayılı yasa kapsamında korunması gerekli taşınmaz kültür varlığı olarak tescil edilmesine; yapı grubunun 1.(birinci) Grup olarak belirlenmesine; İzmir Vakıflar Bölge Müdürlüğü uzmanlarınca hazırlanan tescil fişlerinin uygun olduğuna, çeşmeye ilişkin olarak hazırlanacak rölöve, restitüsyon ve restorasyon projelerinin hazırlanarak Kurulumuza iletilmesine, karar verildi.

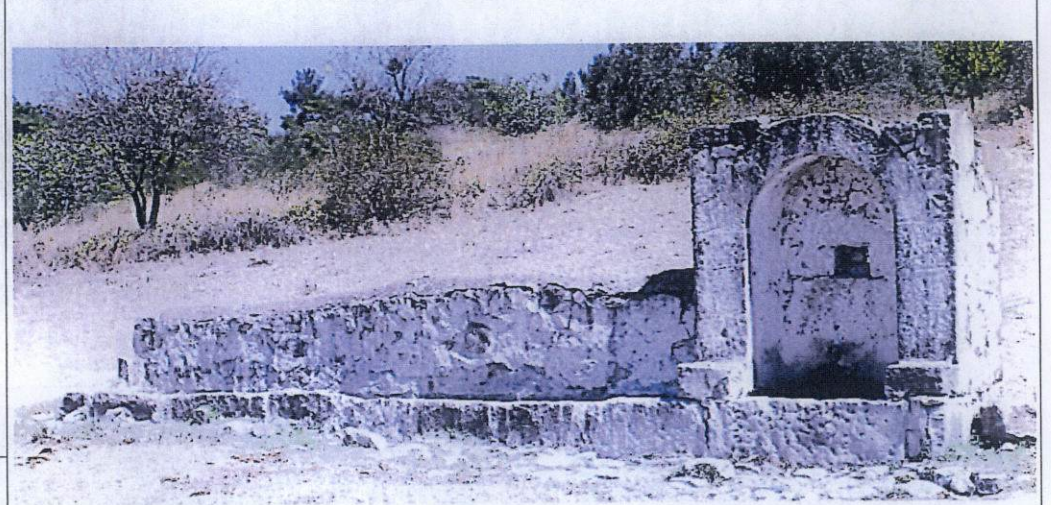
FOTOĞRAF :

GENEL TANIM:
Çeşme günümüzde kullanılmamaktadır.

Taş malzemeden dikdörtgen planlı olarak inşa edilen ve yuvarlak kemerli çöktürmeye sahip olan çeşme, deposuz türdedir ve uzunca bir yalağa sahiptir. Çeşmeye boru vasıtasıyla, çeşmenin arkasında bulunan kesme taş örgülü hazneye iletilerek su sağlanmıştır.

*ol kenarında bulunan ve günümüzde kullanılmadığı anlaşılan çeşmenin üzerinde herhangi bir tarih ya da kitabeye rastlanmamıştır. Yapım tekniği ve mimari özellikleri dikkate alındığında Geç Osmanlı dönemine tarihlendirilebileceği düşünülmektedir.

ÖNERİLEN KULLANIM:
ÇEŞME
