**KÜLTÜR VE TURİZM BAKANLIĞI  
İZMİR 2 NUMARALI KÜLTÜR VARLIKLARINI  
KORUMA BÖLGE KURULU  
KARAR**

KARAR TARİHİ VE NO : 08.09.2016-6988

Manisa ili, Salihli ilçesi, Adala mahallesinde bulunan, 646 ve 657 kayıtlı parsellerde kayıtlı, özel mülkiyete ait taşınmazlarda yer alan sivil mimarlık örneği yapı grubunun tespitine ilişkin Kurul Müdürlüğü uzmanlarınca hazırlanan 08.09.2016 tarih ve 880 sayı ile kayıtlı rapor, Salihli Belediye Başkanlığı Plan ve Proje Müdürlüğünün 26/05/2016 tarihli ve 2952 sayılı yazısı, Manisa Valiliği İl Kültür ve Turizm Müdürlüğünün 02/06/2016 tarihli ve 2367 sayılı yazısı okundu, ekleri ve işlem dosyası incelendi. Yapılan görüşmeler sonunda;

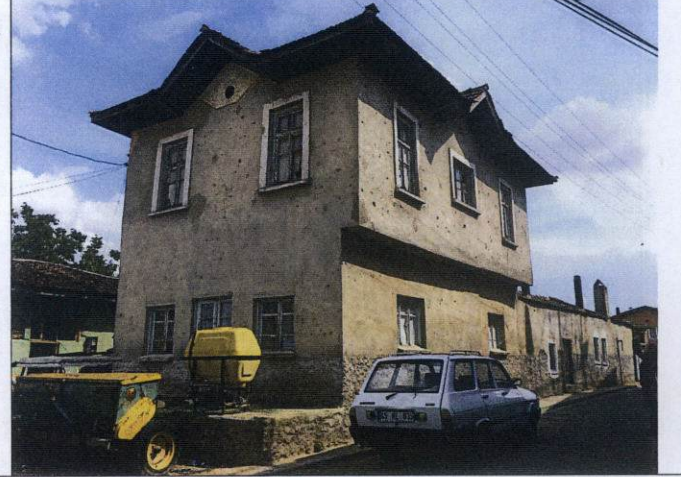
Fotoğraf

Gözlemler: Yapının çatısında şekil bozuklukları ve malzeme kayıpları gözlenmiş olup genel olarak ahşap elemanlarda (saçak, doğrama, tavan kaplaması, vb.) çürüme ve aşınmalar mevcuttur, ayrıca kullanım süresi içinde bir takım değişiklikler yapılmıştır.

Ayrıntılı Tanım: Taşınmazların üzerinde U şeklinde bir yapı grubu görülmüş olup bunlardan en dikkat çekicisi 2 katlı ve üçgen alınlıklı olan köşe konumlu konut (altı dükkan?) yapısıdır. Bu yapının arka tarafından başlayan ve dar bir kanatla U oluşturarak aynı hizaya kadar gelen diğer bölüm ise 1 katlıdır ve bütün bir çatısı bulunmaktadır. Bu bir katlı bölümün çoğunu müştemilat (depo, ahır, vb.) birimler oluştururken U'nun diğer ucundaki sokağa cepheli kısmında fırın yer almaktadır. U şeklinin ortasında kalan avlumu içinde meyve ağaçları bulunmaktadır ve özgün bir kaplama gözlenmemiştir. İki cephesi yola aynı zamanda giriş olan bir cephesi de avluya bakan 2 katlı yapının zemin katı ise ahşap karkas yapım sistemi ile inşa edilmiştir. Yapı sıvalı olduğundan zemin kat pencere altındaki taşlar dışında yapım malzemesi gözlenmemiştir. Yapının görülen üç cephesinde de alaturka kiremit örtülü, geniş ahşap kaplamalı çatısı kırılarak üçgen alınlık oluşturmaktadır. Bu üçgen alınlıkların içinde bitkisel süslemelere sahip panolar yer almaktadır. Panolardan birinde simetrik ay yıldızların arasında eski rakamlarla yazılı tarih tam olarak okunamamaktadır. Devamı arkada →

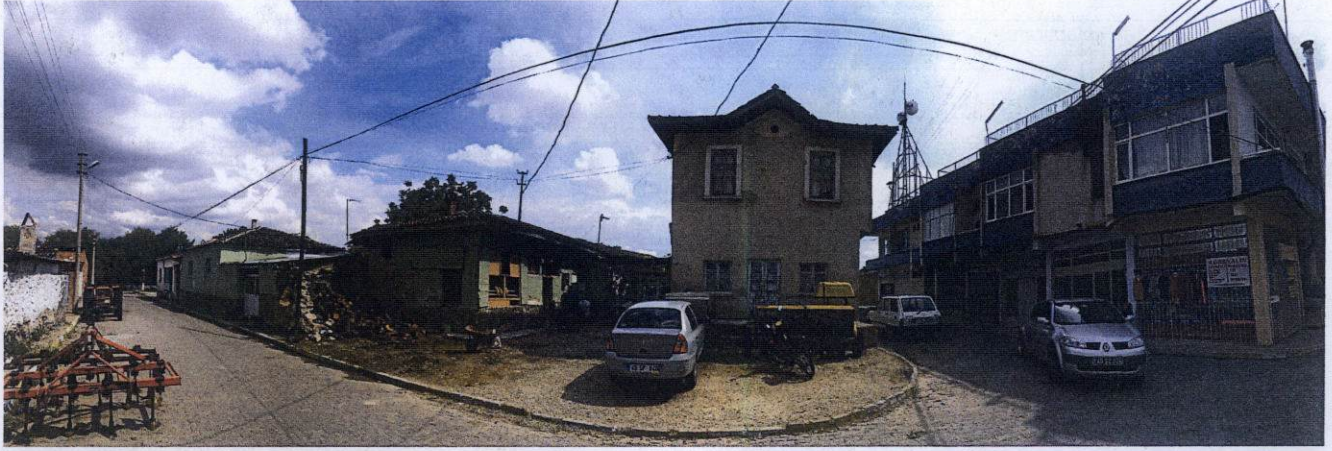
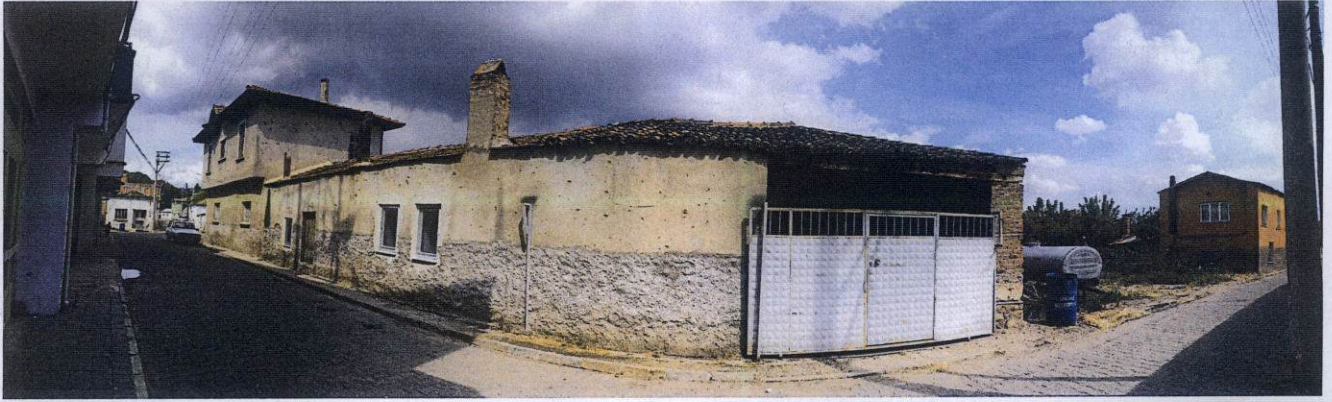
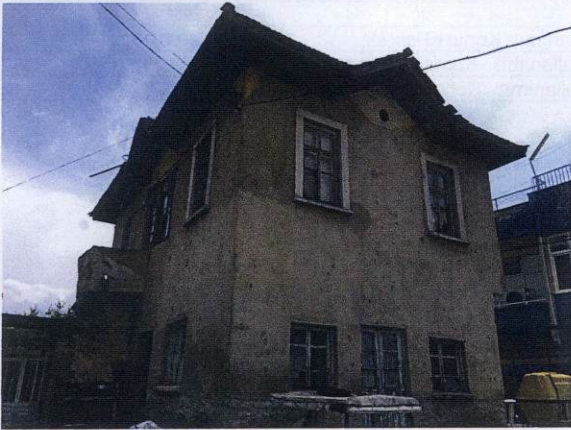
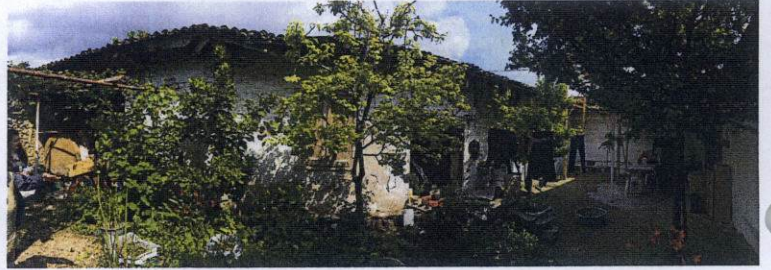
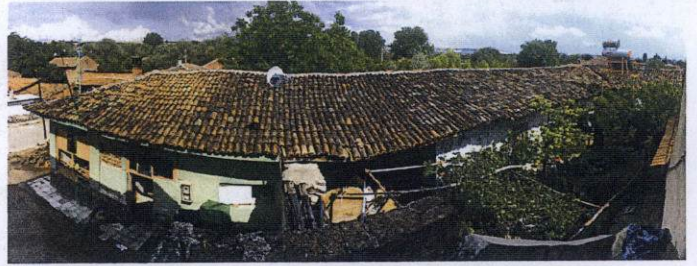
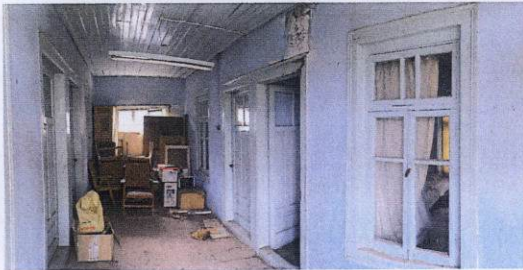
Mutfağın bankosu ise yan cephe duvarına yapılmış ve bu sebeple pencerelerden biri kapatılmıştır. Yapının üst kat pencereleri geleneksel oranda (1/2) dikdörtgen, ahşap pervazlı ve doğramalı olarak yapının üç cephesinde simetrik olarak yer almaktadır. Arka cephedeki kapatılmış açıklıklardan yapının bitişiğindeki betonarme yapının inşası sırasında yapının bir kısmının tahrip edilmiş olduğu anlaşılmaktadır. Kerpiç, tuğla ve taş malzeme kullanılarak kargir yapım sistemi ile inşa edilmiş yapının ara kat döşemesi ahşap taşıyıcıdır. Cephesi sıvalı olan yapının alaturka kiremit örtülü beşik çatıya sahip yapının çatısı ahşap taşıyıcılı olup bazı yerlerinde kısmi olarak çöküntüye uğradığından dış etkenlere maruz durumdadır. Yapının arkasında bulunan avlusuna geçiş yan cephesinden yapılmakta olup üzerinde dairesel bir alınlık ve silme gibi süsleme öğeleri bulunan giriş elemanı mevcuttur. Yapının kullanım süresinde bu elemanın önündeki kısım kapatılarak mekan oluşturulmuştur. Yapının uzun süredir kullanılmaması ve bitişiğinde yapılan yeni yapı sebebiyle oldukça büyük bozulmalara maruz kalmıştır ve acilen onarılması gerekmektedir.
