T.C.
KÜLTÜR VE TURİZM BAKANLIĞI
EDİRNE KÜLTÜR VARLIKLARINI
KORUMA BÖLGE KURULU
K A R A R

AVRUPA KONSEYİ		KÜLTÜREL VARLIKLARI KORUMA ENVANTERİ K.V.K.E		ANIT		ENVANTER NO :	
TÜRKİYE						HARİTA NO:	
İLİ: Kırklareli		İLÇESİ: Merkez		MAHALLE KÖY: Demirtaş VEYA MEVKİ:		ANITSAL 0	
SOKAK VE KAPI NO: Pazar Sokak		KADASTRO: PAFTA: ADA: 758 PARSEL: 35		KORUMA DERECESESİ		ÇEVRESEL 0	
ADI: Demirtaş Mahallesi, 758 Ada, 35 Parseldeki Konut		YAPTIRAN:		YAPIM TARİHİ:		YAPI TÜRÜ:	
		YAPAN:		KİTABE:		MİMARİ ÇAĞI: Erken Cumhuriyet	
						VAKFİYE:

GENEL TANIMI: Kırklareli Merkez, Demirtaş Mahallesi, Pazar Sokak No: 18 adresinde bodrum üzeri tek katlı yapı yapısıdır.

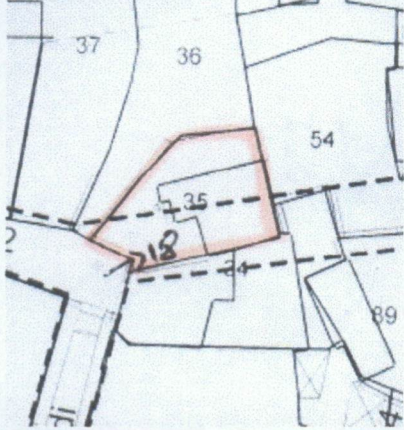
KORUMA DURUMU	A	İYİ	TAŞIYICI	A	DIŞ YAPI	A	ÜST YAPI	A	İÇ YAPI	A	SÜSLEME ELEMANLARI	A	RUTUBET	A	YOK
	X	B ORTA		X	B	X	B	X	B	X	B	X	B	X	B İZİ VAR
		C FENA			C		C		C		C		C		C ÖNEMLİ

GÖZLEMLER: Günümüzde kafe olarak kullanılan yapının ön giriş güneybatı cephesine briket tuğladan eklentisi yapılmıştır.

YAPILAN ONARIMLAR: Yapının pencereleri (Güney cephesindeki üç adet pencere hariç) ahşap doğrama pencereler ile değiştirilmiş, ön giriş güney cephesine briket tuğladan eklenti yapılmıştır.

Yapı yöresel taş duvar ve tuğla malzemeden inşa edilmiş kerpiç sıvalı, ahşap kaplamalı (güney cephesinin bir bölümü), bodrum üzeri tek katlıdır. Güneybatı ön girişine muhtelif dönemde briket tuğladan eklentisi inşa edilmiş olan binanın iç ahşap ve tavan döşemeleri nispeten özelliğini korumuş durumdadır. Yapı içerisindeki odalarda 20. yy. başlangıcındaki gömme tekniğinde ahşap dolaplar bulunmaktadır. Güneybatı cephesindeki üç adet pencere özgün durumda olup, diğer pencereleri ise günümüz ahşap doğrama pencereler ile değiştirilmiştir.
