KÜLTÜR VE TURİZM BAKANLIĞI
İZMİR 2 NUMARALI KÜLTÜR VARLIKLARINI
KORUMA BÖLGE KURULU
KARAR

**MANİSA İLİ SALİHLİ İLÇESİ KEMER MAHALLESİNDE
2863 SAYILI YASA KAPSAMINDA KORUNMASI GEREKLİ KÜLTÜR VARLIĞI
TAŞINMAZLARA AİT LİSTE**

AVRUPA KONSEYİ	Doğal Ve Kültürel Varlıkları Koruma Envanteri D.K.C.K.E		KÜLTÜR VARLIĞI	Envanter No: 1	
TÜRKİYE	Kültür Varlıkları ve Müzeler Genel Müdürlüğü			Harita No:	
İli: Manisa	İlçesi: Salihli	Mahalle Köy: Kemer		KORUMA DERECESİ	1.Grup Yapı
SOKAK :	Pafta : - Ada : Parsel : 1680		2.Grup Yapı		
Adı: Camii	Yaptıran: -	Yapan: -	Mimari Çağı: -	X	
	Yapım Tarihi: - miladi 1796	Kitabe: -	Üslup: -		
Vakfiye:-

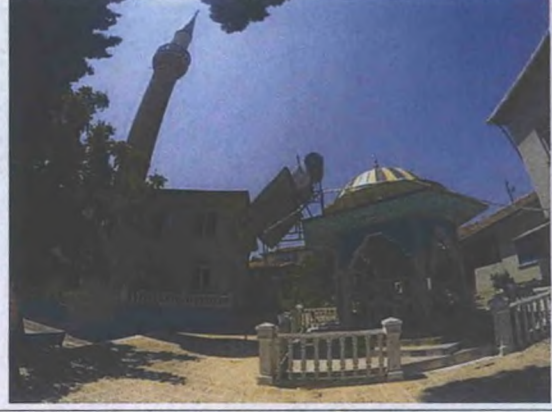
Vaziyet planı:

Gözlemler: camii özgün görünümünü korumuştur, kısmen esaslı değişiklikler olmuştur, korunmuşluk durumu "orta"dır.

Yapılan Onarımlar. Betonarme son cemaat yeri eklenmiştir, özgün kapısı ve alt pencereler değiştirilmiştir.

1796 miladi yapımlı olan camii dikdörtgen plan şemasındadır. Caminin son cemaat yeri sonradan yapılmış olup betonarme malzemeden yapılmıştır. Kadınlar mahfili ahşap sütunlarla desteklenmiştir. Caminin iç kısmı belli bir seviyeye kadar sonradan yapıldığı anlaşılan seramiklerle kaplıdır. Caminin tavanı göbekli bir formda olup kalemişi süslemeler mevcuttur. Yapının tepe pencereleri arsında özgün olanlarda bulunmaktadır. Yapının özgün olan kapısı ahşap bir kapı ile yenilenmiştir. Yapının minberi ahşaptan yapılmış ve bitkisel ve geometrik motiflerle bezelidir. Caminin avlusunda aktif durumda altıgen planlı şadırvan bulunmaktadır.

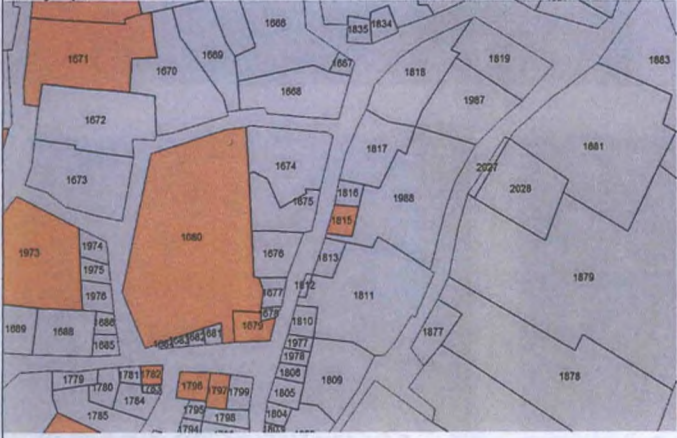
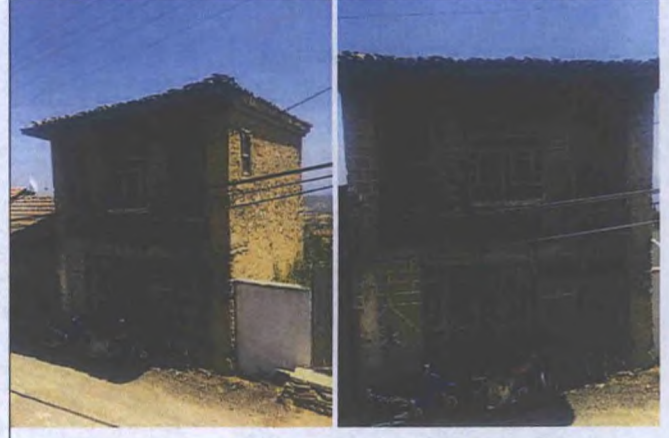
Gözlemler: Yapı özgün görünümünü korusa da bakımsızlıktan dolayı yapının ahşaplarında çürüme ve duvarlarında derin çatlaklar vardır. Korunmuşluk durumu "iyi"dir.					
Bugünkü Sahibi:	Özel mülkiyet	Bakımından sorumlu olması gereken kuruluş: Şahıs, belediye.

Yapılan Onarımlar:					
Caminin karşısında olan yapı 2 kat planına göre moloz taştan yapılmıştır. Yapının yola bakan balkonu yıkılmıştır. Yapı ilk kat dükkan ikinci kat konut olarak kullanılmıştır. Yapının yola bakan ön cephesi ahşap dendanlı diğer cepheler silmelidir. Kıırma çatılı Alaturka kiremit ile örtülmüştür. İçine girilemeyen yapının dış cephesi sıvalıdır. Üst katın yola bakan cephesindeki ahşaplarda oyma süslemeler mevcuttur.			Teknik bilgiler:		
			Su		
			Elektrik		
			Isıtma		
			Kanalizasyon		
			X		
			X		
			x		
			X		
			Orijinal Kullanımı: Konut +ticarethane		
			Bugünkü Kullanımı: Konut +ticarethane		
			Önerilen Kullanımı: Konut +ticarethane		
			Hazırlayanlar: .../.../2016		
			Özlem DEMİREL SÜNGÜ Şehir Plancısı (İmza)		
			Deniz DURDU Mimar (İmza)		
			Derviş TAŞ Sanat Tarihçisi (İmza)		
Kaynakça:	Ekler:		Kontrol Eden:		
	Rapor:	X	Osman ARSLAN Müdür V. (İmza)		
	Fotoğraf:	X	Kurul Onayı :

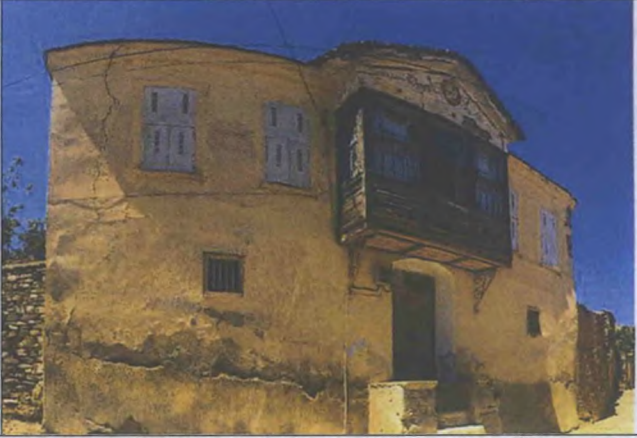
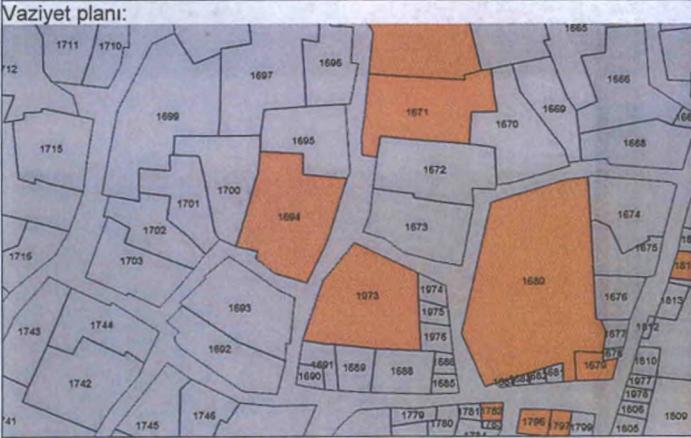
Gözlemler: Yapı özgün görünümünü korusa da sıva döküntüleri duvarlarda derin çatlaklar cumba ahşabında çürümeler mevcuttur. korunmuşluk durumu "orta"dır.					
Bugünkü Sahibi:	Özel mülkiyet		Bakımından sorumlu olması gereken kuruluş: Şahıs, belediye.		
Yapılan Onarımlar:

2 kat planında yapılan yapıda moloz taş malzeme kullanılmıştır.Giriş kapısı basık kemer formunda yapılmış olup ahşap malzeme kullanılmıştır. Giriş kapısı üzerindeki ahşap cumba alçı ile sıvanmış ay-yıldız rozet ve hicri-miladi yapım yılını gösteren tarihler mevcuttur. Cumbanın bir kısmındaki alçı dökülmüştür.silme saçaklı yapının her iki köşesinin duvarları derin çatlaklar bulunmaktadır. Yapının alt katı sağlı sollu iki oda bulunmakta yerler kayrak ile kaplıdır. Ahşap merdivenle üst kata geçiş sağlanmakta üst katta sağlı sollu ikişer oda bulunmaktadır. Tavanlar kontrplak ile kaplıdır. Kapılar özgün ahşap malzemeden yapılmıştır.			Teknik bilgiler:		
			Su		
			Elektrik		
			Isıtma		
			Kanalizasyon		
			X		
			X		
			x		
			X		
			Orijinal Kullanımı: Konut		
			Bugünkü Kullanımı: Konut		
			Önerilen Kullanımı: Konut		
			Hazırlayanlar: .../.../2016		
			Özlem DEMİREL SÜNGÜ Şehir Plancısı (İmza)		
			Deniz DURDU Mimar(İmza)

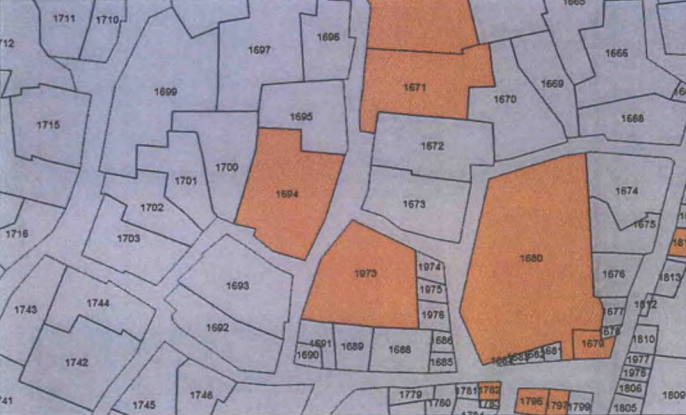
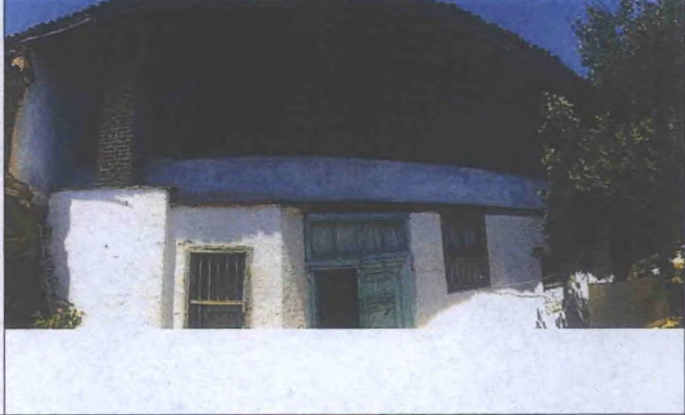
Gözlemler: Yapı özgün görünümünü korumuştur. korunmuşluk durumu "iyi"dir.				
Bugünkü Sahibi:	Özel mülkiyet	Bakımından sorumlu olması gereken kuruluş: Şahıs, belediye.		
Yapılan Onarımlar:				
2 kat planlı yapı açık sofalıdır.üst kat sofaları kafeslerle düzenlenmiş ahşap dikmelerle desteklenmiş ve bursa kemeri formudur. Alt katta wc eklenmiş ve sofa altı sonradan kapatılmıştır. 3 özgün mekan bulunmakta olup açık sofa tavanı kaplamasızdır. Özgün ahşap merdivenle üst kata giriş sağlanmaktadır. Üst kat 4 odalı olup merdiven yanındaki birinci odada süslemeli alçı ocak ve sade tavan mevcuttur. İkinci odanın ocak niş kapakları süslemeli tavanı ahşap kaplama bulunmakta tavan ile duvar kısmı bağdadı tarzda eğimsel bir eklentiyle bağlanmıştır. Üçüncü odada göbekli ahşap tavan alçı süslemeli ocak bulunmakta tavanlar duvara ikinci oda gibi bağdadı eğimsel geçişlerle sağlanmıştır. Dördüncü odaya girilememiştir. Açık sofanın bir bölümü demir korkuluk ve pervaz ile kapatılmıştır. Avlu kapısı özgün olup ahşap malzemenen yapılmıştır.		Teknik bilgiler:
