AVRUPA KONSEYİ	Doğal Ve Kültürel Varlıkları Koruma Envanteri D.K.C.K.E		KÜLTÜR VARLIĞI	Envanter No: 10	
TÜRKİYE	Kültür Varlıkları ve Müzeler Genel Müdürlüğü			Harita No:	
İli: Manisa	İlçesi: Salihli	Mahalle Köy: Kemer		KORUMA DERECESİ	1.Grup Yapı
SOKAK : No: -		Pafta : -	Ada : -		Parsel : 1113
Adı: Değirmen –Endüstri yapısı	Yaptıran: -	Yapan: -		Mimari Çağı: -	Üslup: -
	Yapım Tarihi: - 1954	Kitabe: -		Vakfiye:-	
Genel Tanım: Bir katlı kargir malzeme, endüstri yapısı					
Koruma Durumu	A İyi B Orta C Fena	Taşıyıcı	A Dış Yapı B C	A Üst Yapı B C	A İç Yapı B C
				A Süsleme Elemanları B C	A Rutubet B C
					A Yok B İzi Var C Önemli
Vaziyet planı:			Fotoğraf

AVRUPA KONSEYİ	Doğal Ve Kültürel Varlıkları Koruma Envanteri D.K.C.K.E		KÜLTÜR VARLIĞI	Envanter No: 11
TÜRKİYE	Kültür Varlıkları ve Müzeler Genel Müdürlüğü			Harita No:
İli: Manisa	İlçesi: Salihli	Mahalle Köy: Kemer	KORUMA DERECESİ	1.Grup Yapı
SOKAK : no: 103	Pafta : -	Ada : Parsel : 1662		2.Grup Yapı X
Adı: KONUT	Yaptıran: -	Yapan: -	Mimari Çağı: -	Üslup: -
	Yapım Tarihi: -	Kitabe: -	Vakfiye:-	
Genel Tanım: Zemin artı bir katlı eklentili kargir malzeme, cumbalı yapı.				
Koruma Durumu	A İyi	B Orta	C Fena	Taşıyıcı
	A Dış Yapı	B	C	A

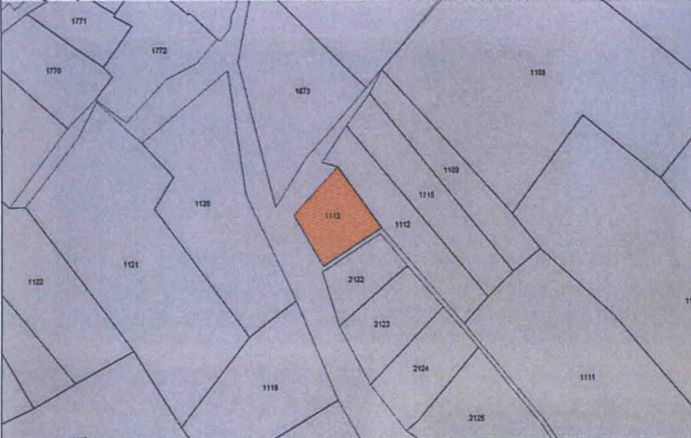
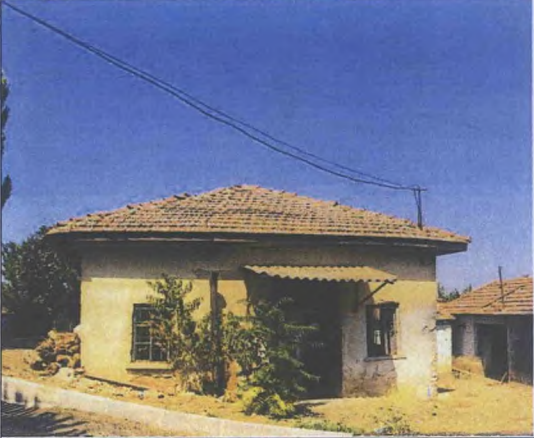
Gözlemler: yapı özgün görünümünü korumuştur. korunmuşluk durumu "iyi"dir.					
Bugünkü Sahibi:	Özel mülkiyet		Bakımından sorumlu olması gereken kuruluş: Şahıs, belediye.		
Yapılan Onarımlar:					
Yapı moloz taş malzemeden yapılmış olup dikdörtgen planlıdır. Nitelikli olmayan yapıda ahşap pencereler bulunmakta ve kırma çatılı Marsilya kiremit ile örtülmüştür. 1954 tarihli olduğu sanılan yapının cumhuriyet ilk dönemleri ne ait endüstri kuruluşları arasındadır. İçten ve dıştan sıvalı olan yapının içerisinde o dönemlere ait elektrikli un değirmeni mevcuttur. Köy sakinlerinden değirmenin; unu, elektrik üreten motoru ile öğüttüğü, ayrıca köyün çarşısının sokaklarını aydınlatmak için elektrik de vermekte kullanılmış olduğu öğrenilmiştir. Günümüzde kullanılmayan değirmen yapısı, içerisinde yer alan makine ile birlikte anlam kazanmaktadır. Gelecekte yapılacak olan uygulamalarda elektrik üreten makine ile bir bütün olarak düşünülmeli, mümkün olduğunca içerisindeki tefrişatı ile birlikte korunmalıdır.			Teknik bilgiler:

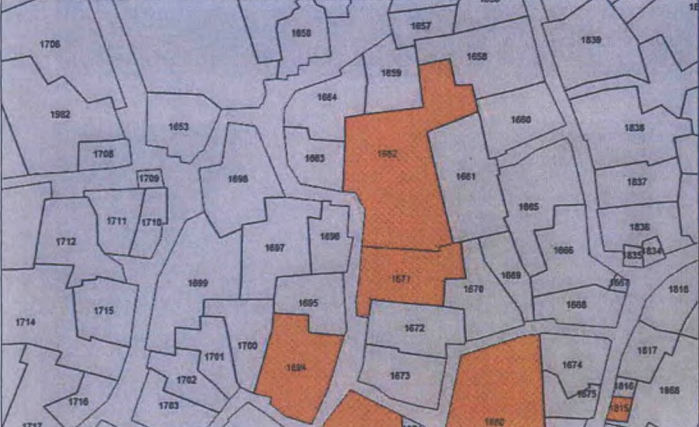
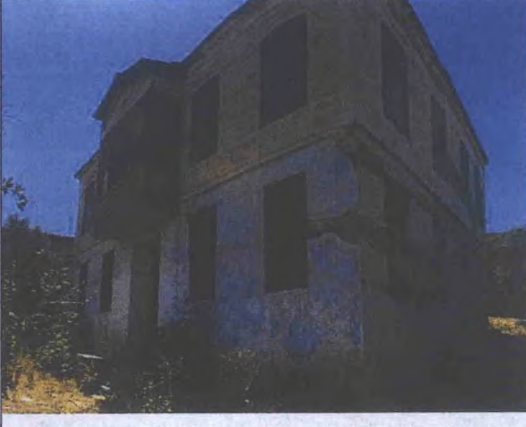
Gözlemler: yapı özgün görünümünü nispeten korumuştur. korunmuşluk durumu "orta"dır.				
Bugünkü Sahibi:	Özel mülkiyet	Bakımından sorumlu olması gereken kuruluş: Şahıs, belediye.		
Yapılan Onarımlar:				
iki kat planına göre yapılmış olan yapıda moloz taş malzeme kullanılmıştır. Zemin katta kayrak kaplı orta sofaya açılan dört oda bulunmaktadır. Odaların pencereleri sonradan kapatılmıştır. Zemin kat giriş çift kanatlı ahşap özgün kapıyla sağlanmaktadır. Zemin kattan üst kata ahşap özgün merdiven ile giriş sağlanmaktadır. Avludan üst kata giriş kısmından sonradan eklenmiş küçük wc ve banyo bulunmaktadır. Üst katta ana mekana açılan dört oda bulunmaktadır. Tavanlar ve Kapılar ahşap malzemeden malzemeden yapılmış olup özgündür. Kapı üstlerindeki silme alçı malzeme olup süslemelidir. Üst kat pencereleri giyotin olup, çift kanatlı kepenkle korumalıdır. Üst kattaki sol odanın kalem işi süslemeleri ve mermer ocak mevcuttur. Yapının üst katının ortasından yan taraftaki yapıya bir antre ile geçiş sağlanmaktadır. Geçiş kısmın yan tarafları sütünceler şeklinde yapılmış olup basık kemer şeklindedir. Bu bölümde iki adet mutfak bölümleri bulunmakta, açık sofa kısmı sonradan tuğla ile örtülmüştür.		Teknik bilgiler:

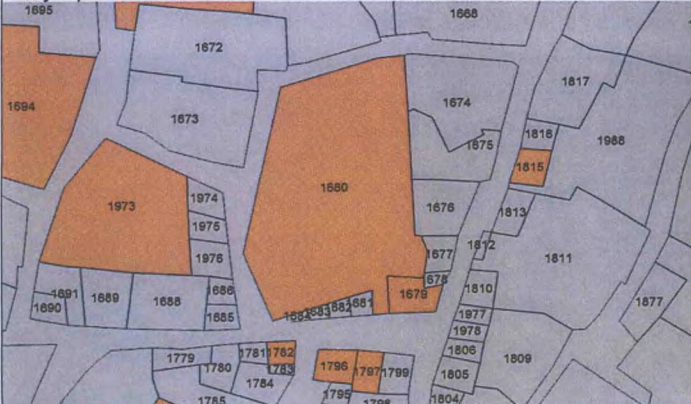
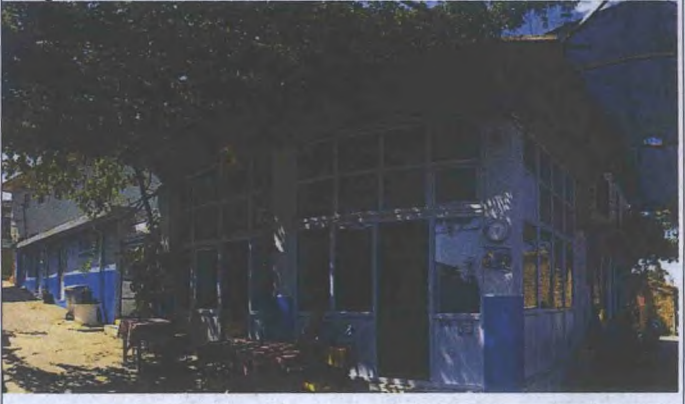
Gözlemler: yapı özgün görünümünü korumuştur. korunmuşluk durumu "orta"dır.						
Bugünkü Sahibi:	Özel mülkiyet	Bakımdan sorumlu olması gereken kuruluş: Şahıs, belediye.				
Yapılan Onarımlar:						
Tek katlı olan ticaret yapısı betonarme saçaklı ve saçaklar eli bögüründe formda betonarme paydalarla desteklenmiştir. Doğramalar pvc, zemin ise karosiman malzemeden oluşmaktadır. 1678 parsel ile bütünleşen yapı birlikte kullanılmaktadır. Tavan ahşap kontrplak üzerine Marsilya kiremit çatı ile kapatılmıştır. 1678 parsel üzerinde yapının üzerinde güneş enerjisi paneli var.		Teknik bilgiler:	Su X	Elektrik X	Isıtma x	Kanalizasyon x

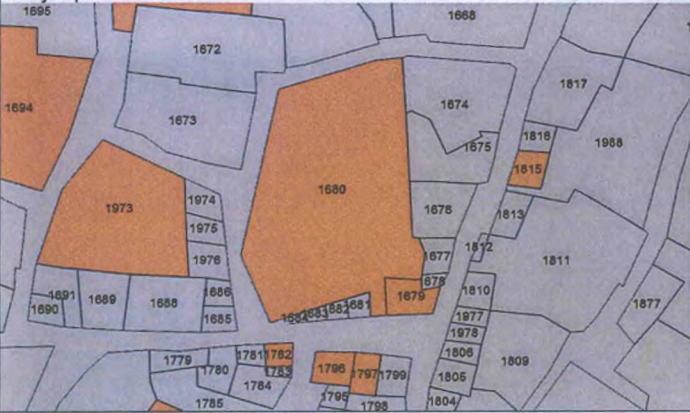
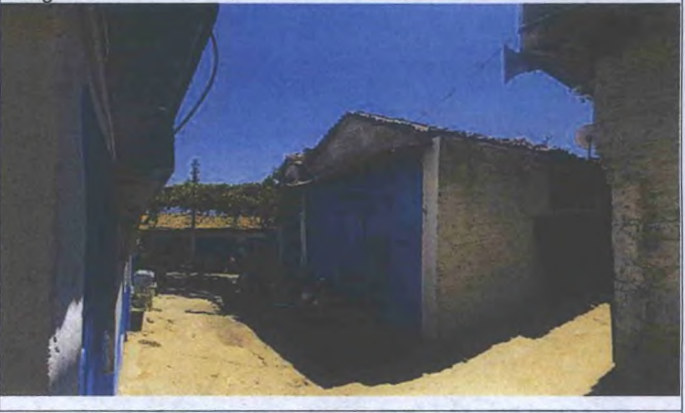
Gözlemler: Yapı özgün görünümünü korumuştur. korunmuşluk durumu "orta"dır.					
Bugünkü Sahibi:	Özel mülkiyet		Bakımından sorumlu olması gereken kuruluş: Şahıs, belediye.		
Yapılan Onarımlar:					
Tek katlı, köşe konumudur. 19 yüzyılda yapıldığı tahmin edilmektedir. Beşik çatılı ve alaturka kiremit ile örtülmüştür. Yan cephe kafesleme tekniği ile mermer yerleştirilip sıva yapılmıştır. Tavan kontrplak ile kaplı girişte saç gölgelik bulunmaktadır. Demir kepenklidir yan cephedeki açıklık küçültülüp pencere haline getirilmiştir. Yapının girişi üzerinde Miladi:1951 Hicri: 1367 tarihleri yazılıdır.			Teknik bilgiler:
