**KÜLTÜR VE TURİZM BAKANLIĞI**  
**İZMİR 2 NUMARALI KÜLTÜR VARLIKLARINI**  
**KORUMA BÖLGE KURULU**  
**KARAR**

**MANİSA İLİ, AHMETLİ İLÇESİNDE BULUNAN**  
**KORUNMASI GEREKLİ TAŞINMAZ KÜLTÜR VARLIĞI LİSTESİ**

AVRUPA KONSEYİ	Doğal Ve Kültürel Varlıkları Koruma Envanteri D.K.C.K.E		KÜLTÜR VARLIĞI	Envanter No: 45.00.5.0	
TÜRKİYE	Kültür Varlıkları ve Müzeler Genel Müdürlüğü			Harita No:	
İli: MANİSA	İlçesi: AHMETLİ	Mahalle Köy: Ahmetli Mh. (Tapu) Ulucami Mh.		KORUMA DERECESİ	1.Grup Yapı
SOKAK : ZAMBAK SK.		Pafta : 7	Ada : -		Parsel : 1554
Adı: KONUT	Yaptıran: -	Yapan: -		Mimari Çağı: Cumhuriyet	
	Yapım Tarihi: -	Kitabe: -		Vakfiye:-

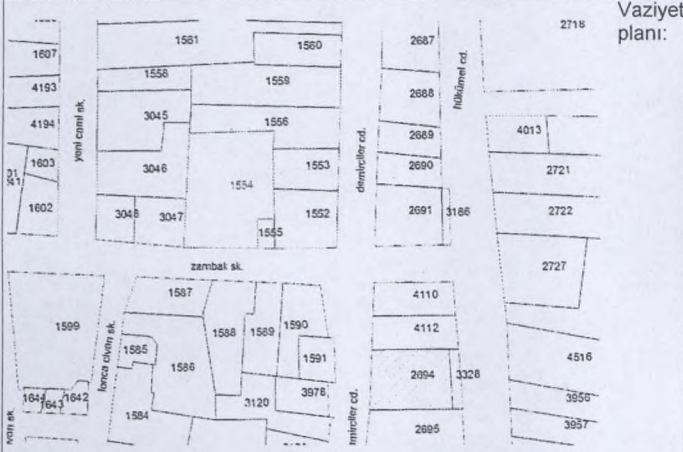
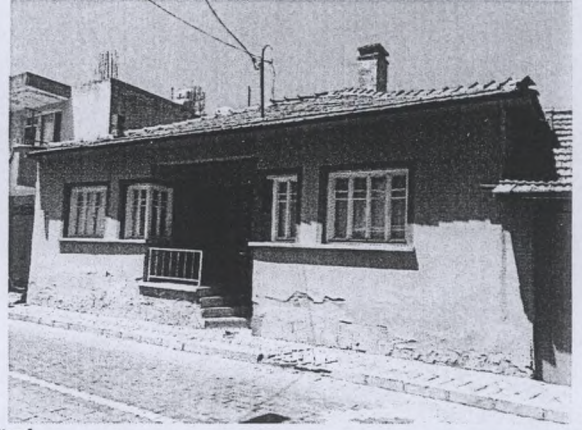
Fotoğraf

Genel Tanım: Bir katlı iç sofalı kargir konut yapısı.

Gözlemler: Ön cephede siva kabarmaları kayıpları mevcuttur.

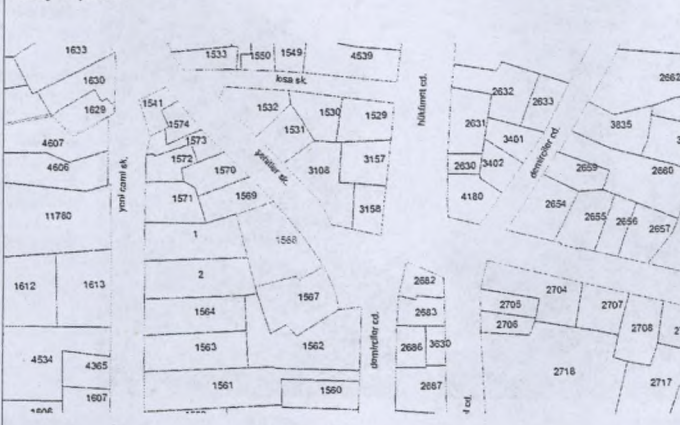
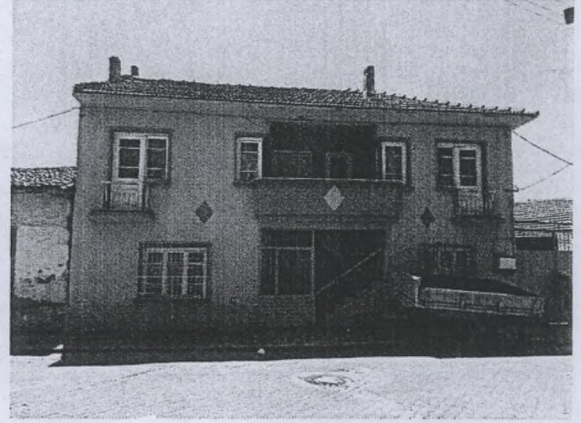
Fotoğraf

Genel Tanım: İki katlı iç sofalı kargir konut yapısı.

Gözlemler: Yapının cephelerinde sıva kabarmaları, çatlakları ve dökülmeleri bulunmakta olup arka cephesinin önüne oluklu levha örtülü bir sundurma eklenmiştir. Ön cephesindeki zemin kat sahanlığı önüne demir parmaklıklı koruma yapılmış ve yakın zamanda yapının ara kat döşemesi ahşaptan betonarmeye çevrilmiş ve alt kattaki mutfağın davlumbazı iptal edilmiştir.

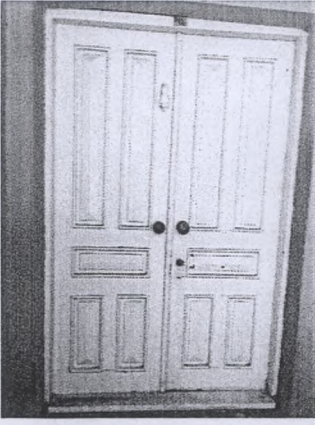
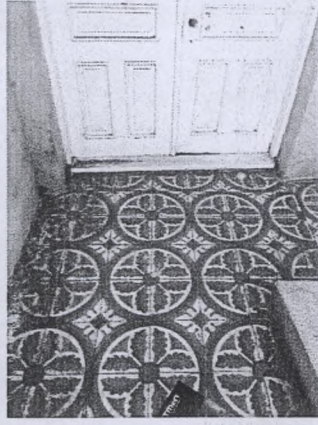
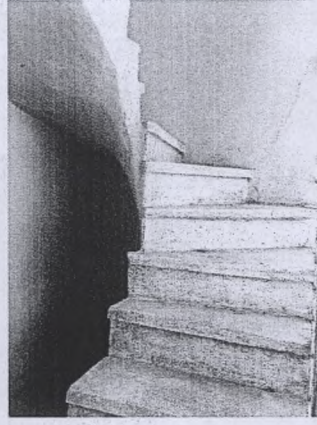
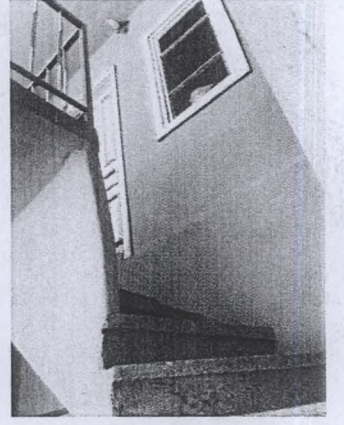
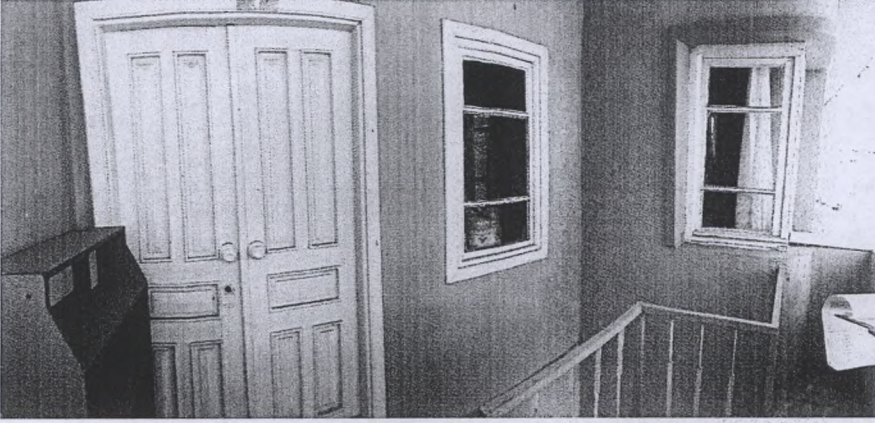
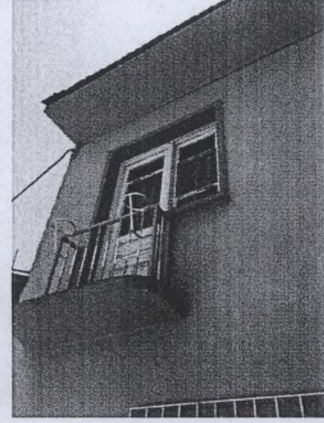
Ayrıntılı Tanım: Güneyindeki yapıyla bitişik nizamlı olan iki katlı yapı yoldan cephe almaktadır ve arka ve yan cephesinde büyük bir avlusu bulunmaktadır. Avluda büyük bir yarı açık müştemilat (saya) mevcuttur. Ön cephesi çekmesiz yapının zemin katına cephenin ortasındaki içeri doğru sahanlıktan, üst katına ise alt kat sahanlığı ile aynı aksta bulunan ve öne doğru hafifçe çıkıntı yapmış sahanlığa çıkılan döner merdivenle ulaşılmaktadır. Yapının alt ve üst kat plan şemaları benzer olup ortadaki büyük sofanın her iki yanındaki mekanlardan oluşmaktadır. Sofanın sağında biri yüklüklü olmak üzere iki oda; solunda bir oda, ocaklı mutfak ve tuvalet yer almaktadır. Mutfak karanlık olacağı için sofaya pencere açılmıştır. Odalardan birinde yüklük mevcuttur. Kargir yapım sistemi ile inşa edilmiş yapının duvarlarında tuğla kullanılmıştır. Duvar yüzeyleri sıvalıdır. Giriş sahanlıklarının zemin kaplaması, geometrik motifli karo mozaik, ön ve arka cephelerdeki merdivenler betonarme ve dökme mozaik kaplama, üst kat ön cephedeki sahanlık korkulukları demirdir ve arkada cephedeki balkon ise parapet üzeri demir korkulukludur. Dış kapılar, iç kapılar ve pencere doğramaları ahşap, denizlikleri betondur. Üst kat tavanları ahşap, sofa ve mutfak zemin kaplamaları motifli karo mozaiktir. Yapının ön cephesi her iki katta da simetrik olup alt katta ortada giriş sahanlığı, her iki yanında birer oda penceresi, üst katta ortada balkon →

görünümlü sahanlık, giriş kapısının hemen yanında bir sofa penceresi, sahanlığa bakan birer köşe penceresi, cephenin sonuna doğru birer pencereli kapı bulunmaktadır. Kapılar dar ve küçük balkonlara açılmaktadır. Yan cephede alt ve üst katta aynı aksta ikişer oda penceresi, arka cephede alt katta avlu kapısı, solunda bir oda penceresi ve sağında mutfak ve ıslak mekan pencereleri, üst katta dairessel kesitli dikmeli balkon ve ıslak mekan pencereleri bulunmaktadır.

Üst kat sahanlık cephesinde üç kanatlı sofa kapısı ve yanında bir oda penceresi mevcuttur. Yapının dört yöne eğimli kırma çatısı marsilya kiremit örtülüdür ve geniş saçaklıdır.

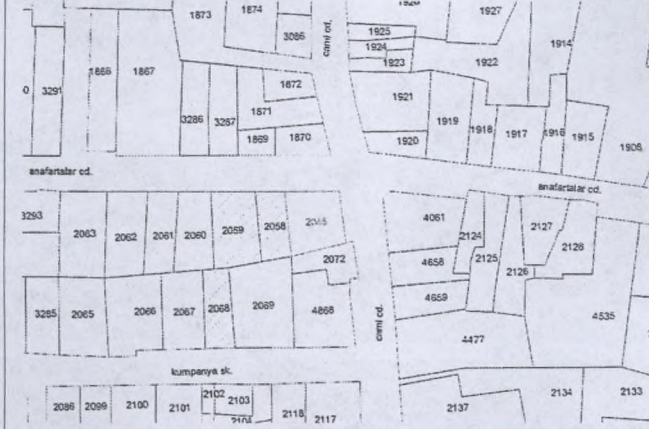
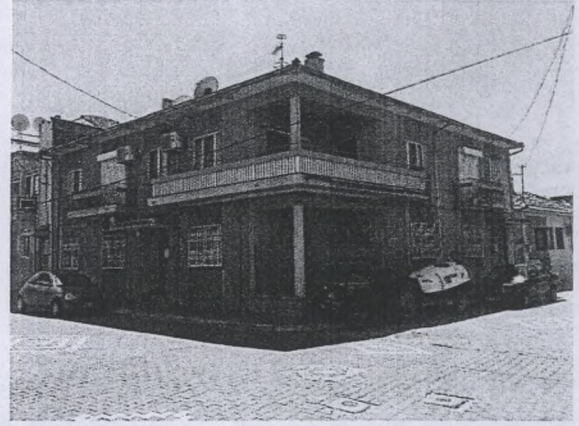
Fotoğraf

Genel Tanım: İki katlı ve iki bağımsız bölümlü betonarme konut yapısı.

Gözlemler: Yapının çatı saçaklarında nem izleri gözlenmiş olup pencere doğramaları plastik malzeme ile, ahşap zemin kaplamaları rabita ile değiştirilmiştir. Ayrıca üst kat banyo, tuvalet ve mutfak yenilenmiş.

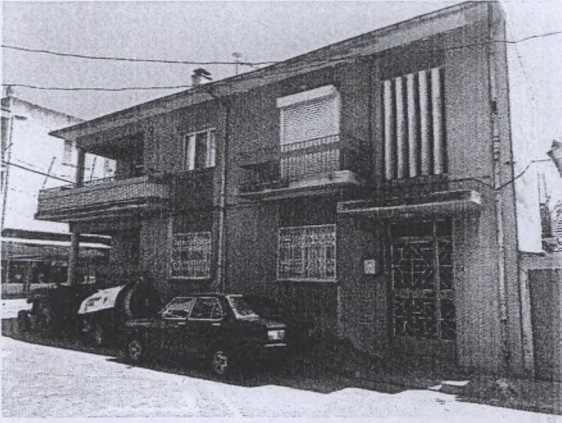
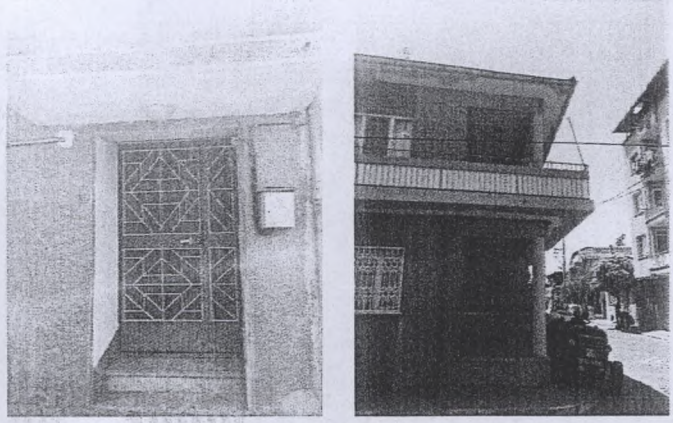
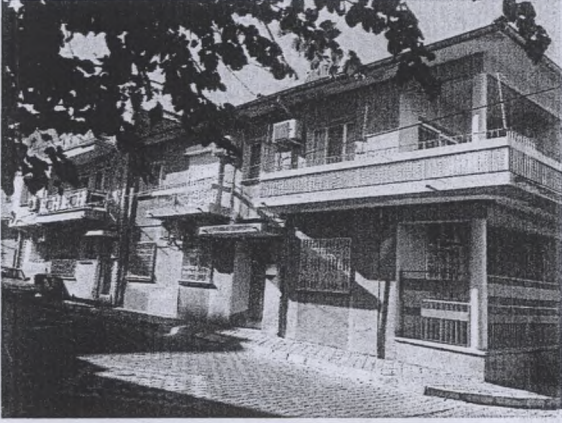
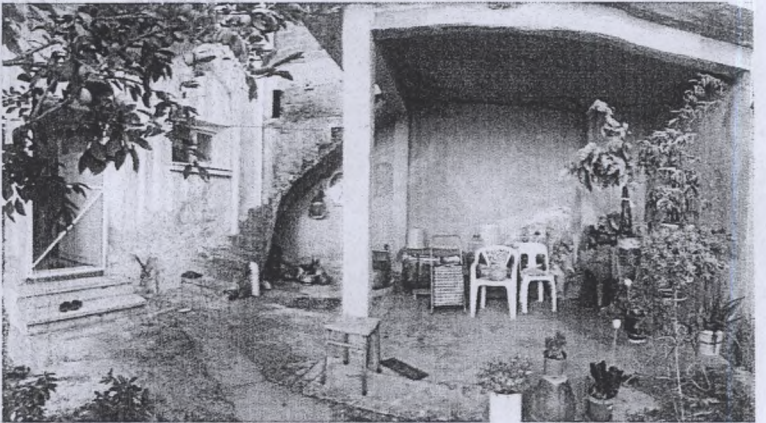
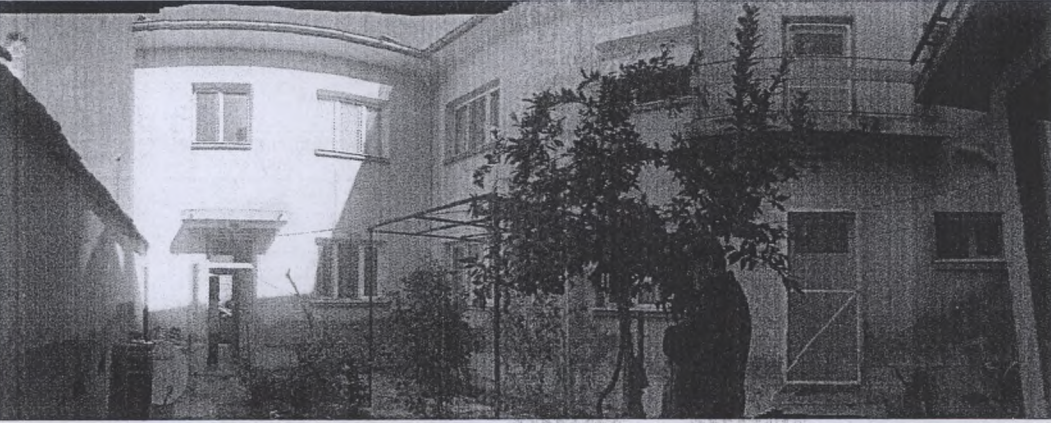
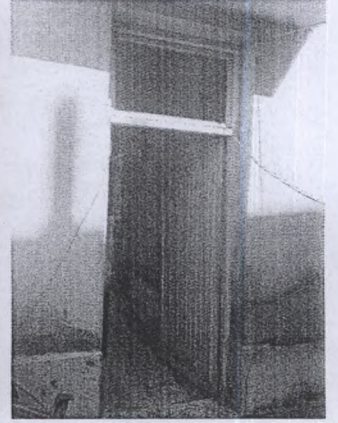
Ayrıntılı Tanım: Güney komşusuna bitişik batı komşusuna ayrı nizamlı olan köşe konumlu iki katlı yapı kesişen iki yoldan da cephe almaktadır ve arkasında küçük bir avlusu bulunmaktadır. Avluda betonarme bir üst örtü mevcuttur. L şekilli yapının zemin katına çekmesiz doğu cephesindeki giriş koridorundan, üst katına ise çekmesiz kuzey cephesindeki giriş koridorundan çıkılan merdivenle ulaşılmaktadır. Her iki giriş koridoru da ayrıca avluya açılmaktadır. Benzer şemalara sahip olan alt ve üst kat planları modern anlayışla sofanın koridorlara ve salon-yemek odası (salomanje) dönüş-mesiyle kurgulanmıştır. Salondan yemek odası, oda ve balkon ile diğer iki odaya, mutfaka ve ıslak mekanlara giden L şeklindeki koridora ulaşılmaktadır. Üst katta ayrıca koridorun sonunda balkon mevcuttur. Betonarme yapım sistemi ile inşa edilmiş yapının duvarları ve tavanları sıvalıdır. Üst kata çıkan merdiven de betonarme olup yerinde dökme mozaik kaplıdır. Mozaik kaplama pencere denizliklerinde, kapı eşiklerinde, koridor zeminlerinde kullanılmıştır. Giriş kapıları metal, iç kapılar ise ahşap malzeme ile imal edilmiştir. Yapının modern anlayışla kurgulanmış cepheleri genel olarak aksiyeldir. Yol cephelerinin kesişiminde alt ve üst katta açık balkonlar yer almaktadır, üst kattaki balkon her iki cepheye doğru çıkma yaptığından alt kat balkonundan daha uzundur. Balkon köşesinde dairesel betonarme kolonlar mevcuttur. Alt katta Anafartalar caddesi cephesinde batı kenara yaslı beton saçaklı giriş →

kapısı, balkon ve giriş kapısı arasında iki pencere, Cami caddesi cephesinde ortada beton saçaklı giriş kapısı, giriş kapısı ile balkon arasında bir pencere, giriş kapısının diğer yanında iki pencere bulunmaktadır. Alt kat açıklıklarının üst katta aksiyel olmasını her iki yol cephesinde de orta pencerelerin üstünde balkon ve balkon kapıları bulunması ile Cami caddesi girişi üstündeki pencere, Anafartalar caddesi üzerindeki düşey güneş kırıcılı pencere bozmaktadır. Yapının avlu cephelerinde yol cephelerindeki pencereler gibi aksiyel pencereler ve avlu kapıları yer almaktadır. Kısa cephedeki avlu kapısının üstünde pencere varken uzun cephedeki avlu kapısının üstünde balkon ve balkon kapısı mevcuttur. Yapının kırma çatısı Marsilya kiremit örtülüdür ve geniş saçaklıdır.

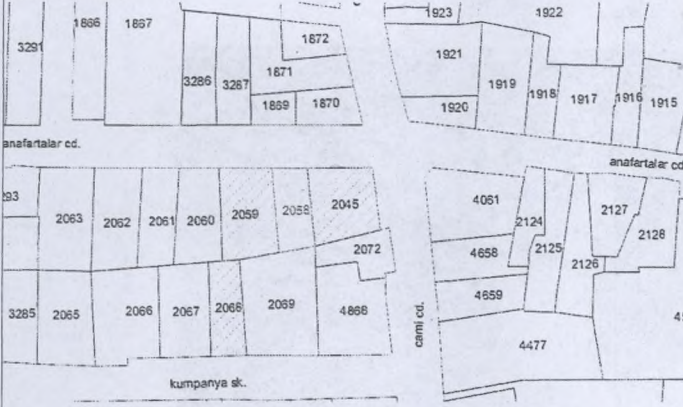
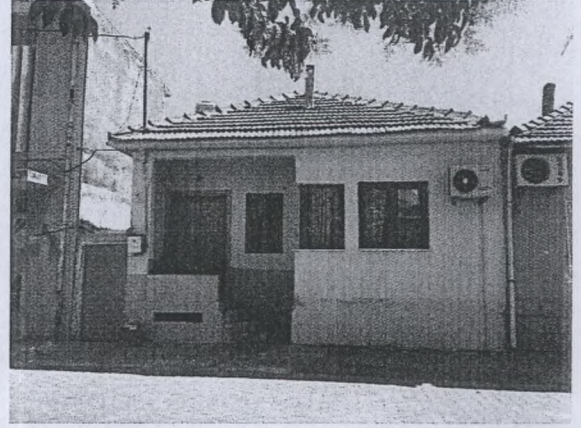
Fotograf

Genel Tanım: Bir katlı iç sofalı kargir konut yapısı.

Gözlemler: Cephelerde sıva kabarmaları ve dökülmeleri bulunmaktadır. Yapının arka cephesine bitişik oluklu levha örtülü sundurma eklenmiştir. Ön cephedeki iki odanın penceresi ahşap görünümlü plastik doğrama ile yenilenmiştir.
