**T.C.**  
**KÜLTÜR VE TURİZM BAKANLIĞI**  
Kayseri Kültür Varlıklarını Koruma Bölge Kurulu

**KARAR**

**Toplantı no ve tarih** : 146 -29.09.2016  
**Karar no ve tarih** : 2268 -29.09.2016

KAYSERİ İLİ, PINARBAŞI İLÇESİ, ARTMAK MAHALLESİ  
TESCİLLİ OKUL BİNASI VE KORUMA ALANI

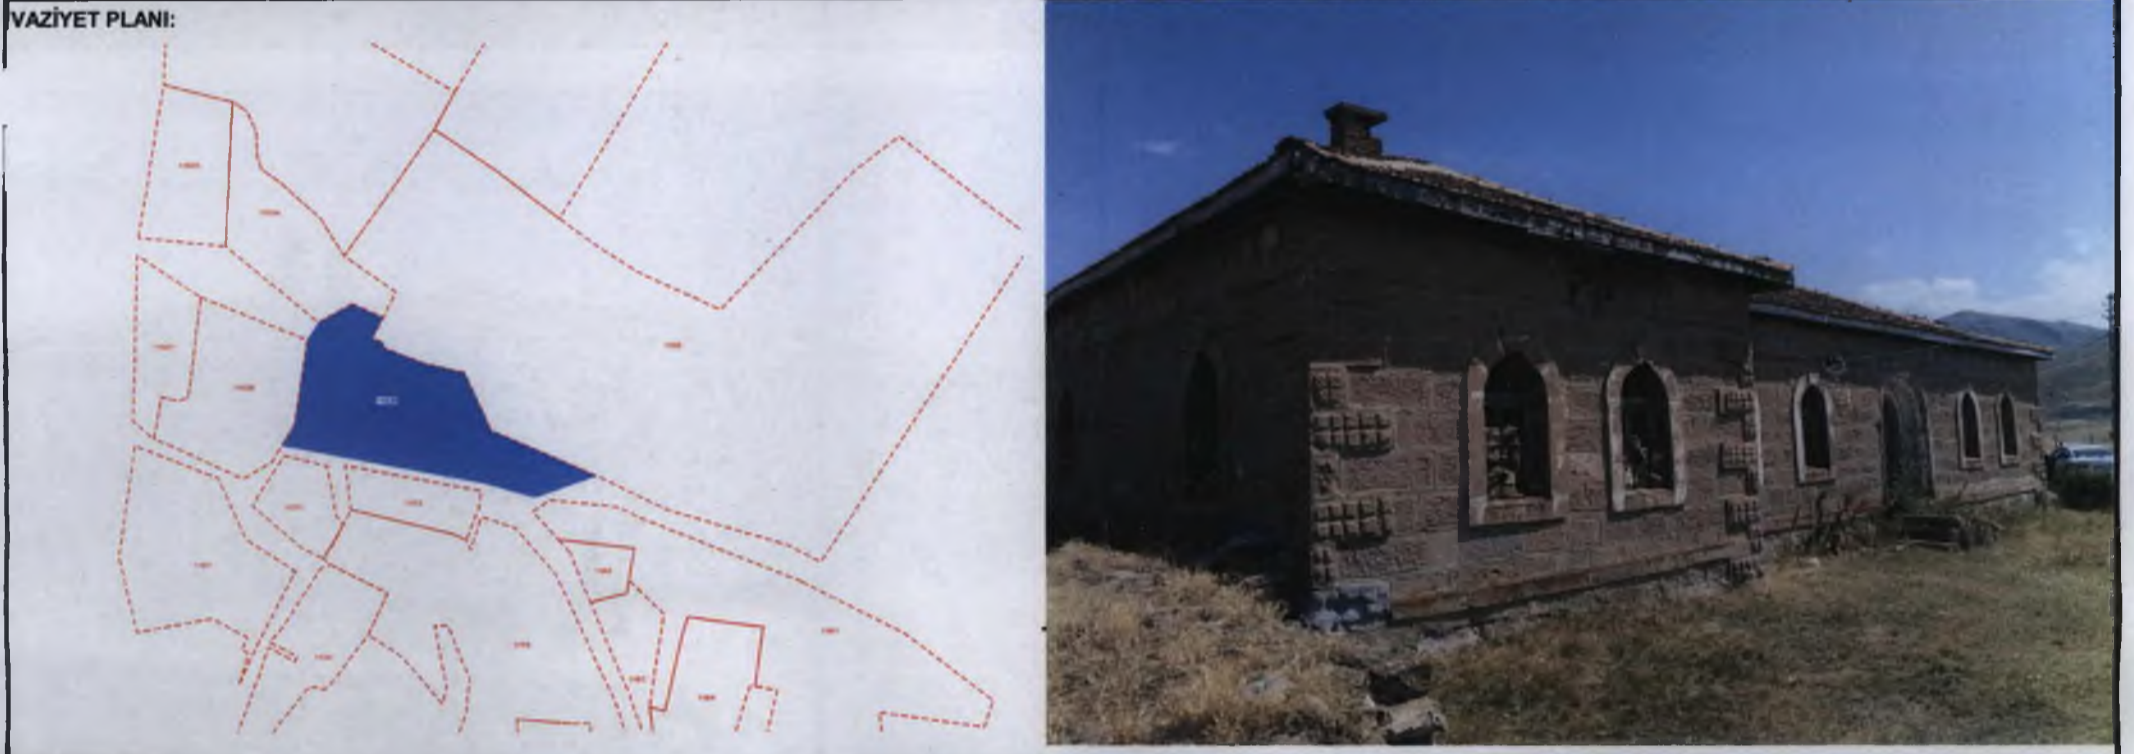
**GENEL TANIM:**  
Yapım tekniği ve mimari özelliklerinden geç osmanlı erken cumhuriyet (I.Ulusal dönem) döneminde inşa edildiği düşünülmektedir. Batı yönde güneye yakın yuvarlak kemerle geçilmiş çift kanatlı ahşap kapısı ve güney-batı köşesinde sonradan açıldığı düşünülen tek kanatlı kapıdan girilmektedir. Dış cephesinde herhangi bir süsleme ögesine rastlanmamakla birlikte yapının dört yandan taş silmelerle hareketlendirildiği görülmektedir. Yine yapı güney yönü hariç üç yandan sivri kemerle geçilmiş oldukça geniş pencereleri ve pencere silmeleri ile hareketlendirilmiştir.

KORUMA DURUMU	A İYİ	TAŞIYICI YAPI	A DIŞ YAPI	A ÜST YAPI	A İÇ YAPI	A SÜSLEME	A RUTUBET	A YOK
	BX ORTA		BX	BX	BX	BX ELEMANLARI	B	BX İZİ VAR
	C FENA		C	C	c	C	C	C ÖNEMLİ

<p><b>AYRINTILI TANIM:</b></p> <p>Güney-kuzey yönde dikdörtgen formda kesme taş malzemenen yığma tekniğinde tek kat olarak inşa edilmiş olan okul binasının kitabesi bulunmadığından kesin yapım tarih bilinmemektedir. Yapım tekniği ve mimari özelliklerinden geç osmanlı erken cumhuriyet (I.Ulusal dönem) döneminde inşa edildiği düşünülmektedir. Batı yönde güneye yakın yuvarlak kemerle geçilmiş çift kanatlı ahşap kapısı ve güney-batı köşesinde sonradan açıldığı düşünülen tek kanatlı kapıdan girilmektedir. Dış cephesinde herhangi bir süsleme ögesine rastlanmamakla birlikte yapının dört yandan taş silmelerle hareketlendirildiği görülmektedir. Yine yapı güney yönü hariç üç yandan sivri kemerle geçilmiş oldukça geniş pencereleri ve pencere silmeleri ile hareketlendirilmiştir.(Kuzeyde üç, batıda altı, doğuda 5 adet) Okul binasının üzeri Marsilya tarzı kırma çatı ile kapatılmış olup yer yer çöküntüler oluşmuştur. Yine yapının kuzeyinde bulunan ve tuğla malzemenen yapıldığı görülen bacanın da bir kısmının çatı üzerine çöktüğü görülmektedir. Güney-Kuzey doğrultuda dikdörtgen planlı yapının okul olarak kullanıldığı zamanlarda bir kısmının briketle örülme suretiyle sınıflardan ayrılarak idari oda olarak kullanıldığı buraya girişinde güneyde bulunan dış kapıdan sağlandığı anlaşılmaktadır. İkiye ayrılmış olan binanın kuzeyinde üç güneyinde ise iki adet oda bulunmaktadır. Okulun tüm iç yüzeyi toprak sıva ile sıvanmış olup çoğu yerde bu sıvalar dökülmüştür. İç odaların taban döşemesi alaturka ahşap, tavan ise vernikli ahşapla geçilmiştir. İç kapılar tek kanatlı olup orijinal oldukları düşünülmektedir. Yapımın iç duvarları su sızması sonucu duvarlarda taş kaybı sonrasında sehim oluşmuştur. Yine tavan döşemesi olarak kullanılan ahşabında iki odada daha yoğun (kuzey bölümün kuzeyinde bulunan iki oda) toprak üst örtünün basması sonucu oda zeminine düştüğü görülmüştür. Hali hazırda kullanılmayan okul binası bakımsızlıktan metruk bir hal almıştır</p>	TEKNİK BİLGİLER	SU	ELEKTRİK	ISITMA	Kanalizasyon
