**T.C.**  
**KÜLTÜR VE TURİZM BAKANLIĞI**  
**Kayseri Kültür Varlıklarını Koruma Bölge Kurulu**

**KARAR**

**Toplantı no ve tarih :** 152 - 28.10.2016  
**Karar no ve tarih :** 2343 - 28.10.2016

# SELİMLİ KÖYÜ ESKİ CAMİİ KORUMA ALANI

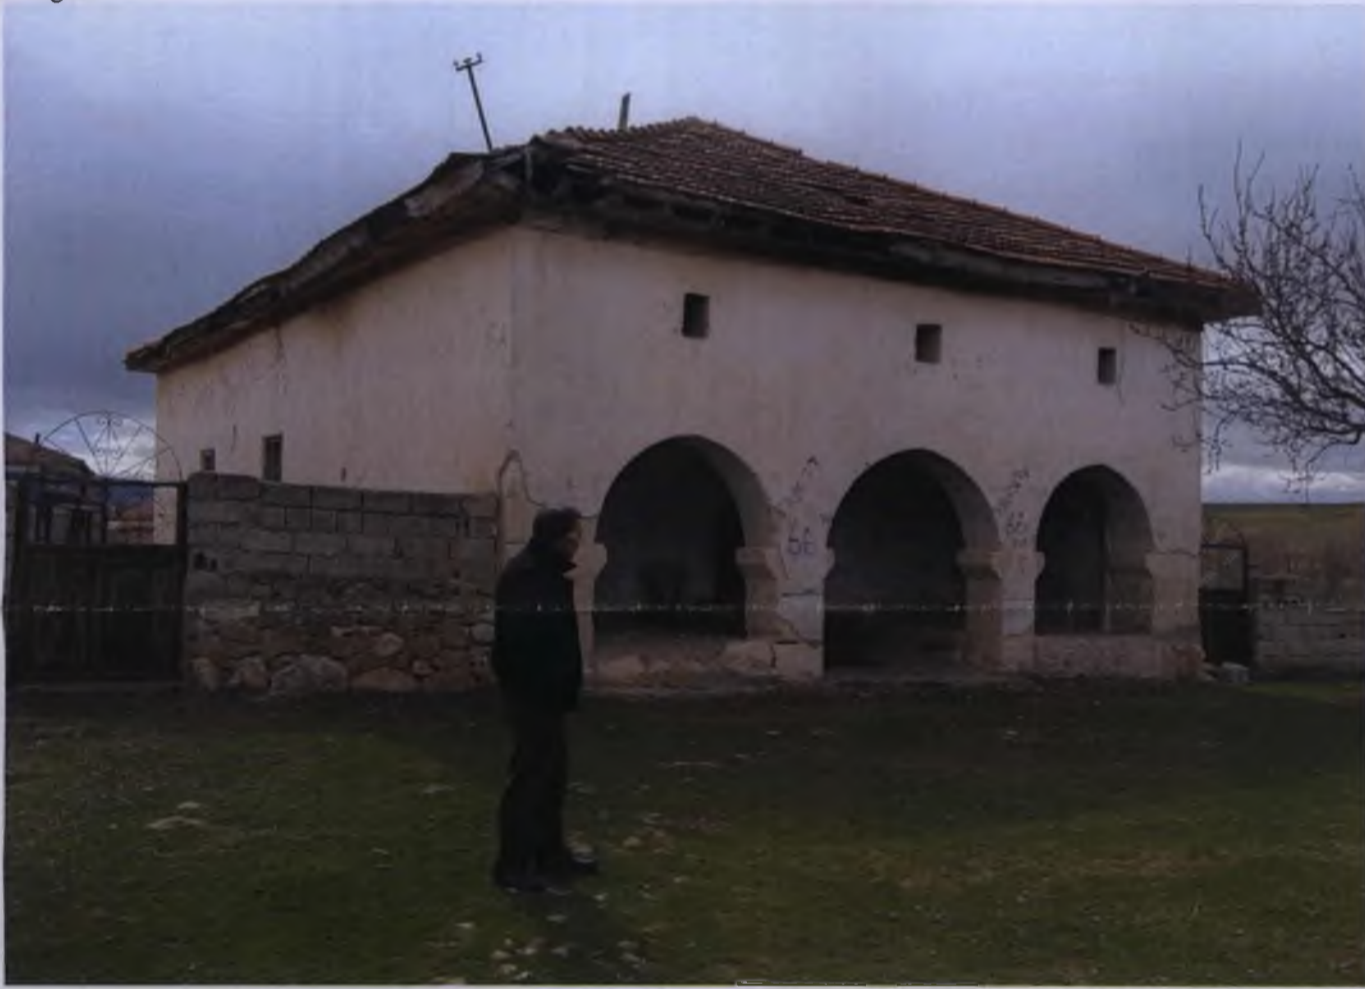
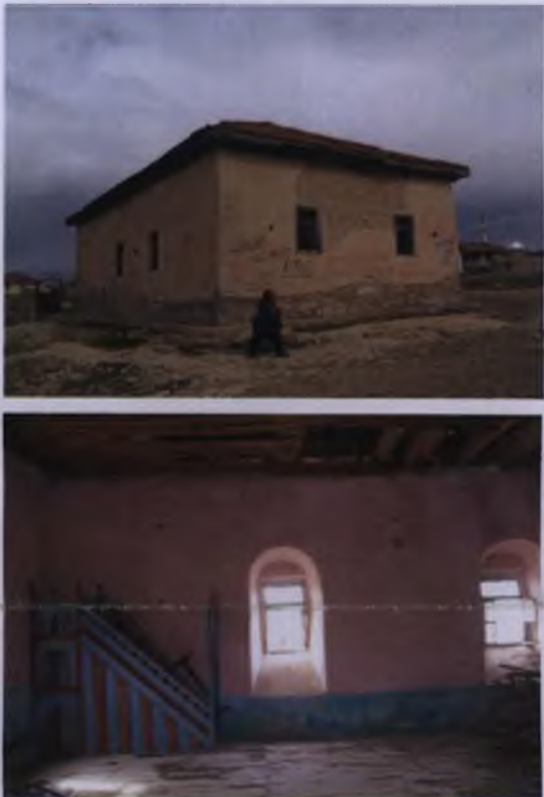
| Fotoğraf | | | | | | | | | | | | | |

| Köy içinde bulunan eski köy camii dikdörtgen planlı yığma taştan yapılmış sıvalı bir binadır. | | | | | | | | | | | | | |
| KORUMA DURUMU A-İYİ,B-ORTA,C-FENA | A | TAŞIYICI YAPI | A | DIŞ YAPI | A | ÜST YAPI | A | SÜSLEME ELEMANLARI | A | RUTUBET | A | YOK | |
| Kırma çatısı Marsilya tipi kiremitle kaplıdır. Dışı süslemesizdir. Minaresi yoktur. Son cemaat yeri dört kesme taş ayak üzerine oturmaktadır. Bu kısım üç beşik kemerlidir ve kemerlerin üzerinde birer küçük pencere mevcuttur. Giriş beşik kemerli, ahşap kapılı, kapı halka demir tokmaklıdır. Son cemaat yerinin sağ ve solundaki kemerlerin olduğu kısım sonradan beton atılarak yükseltilmiştir. Binanın diğer yönlerinde ikişer pencere vardır. Pencere dıştan dikdörtgen şeklinde, içten beşik kemerli ve alt kısımları daha fazla ışık alması için aşağı meyillidir. Pencere dıştan demir şebekelidir. | | | | | | Su | | Elektrik | | Isıtma | | Kanalizasyon | |

| | | | | | | Önerilen kullanımı | | Restore edilerek koruma altına alınması | | | | | |
