T.C.
KÜLTÜR VE TURİZM BAKANLIĞI
DIYARBAKIR KÜLTÜRVARLIKLARINI
KORUMA BÖLGE KURULU
KARAR

Diyarbakır ili, Çermik ilçesi, Tepe mahallesinde bulunan, tapunun 168 ada 1 parselinde kayıtlı, Mülkiyeti Çermik Belediyesi'ne ait Kayme Çeşmesi'nin tescil talebine ilişkin; Çermik Cumhuriyet Başsavcılığı'nın 11.04.2016 tarih ve 2016/575 sayılı Savcılık Muharebe Dosyası yazısı ile Diyarbakır Kültür Varlıklarını Koruma Bölge Kurulu Müdürlüğü'nün 13.10.2016 gün ve 2779 sayılı uzman raporu okundu. Ekleri ve konuya ilişkin bilgi, belgeler incelendi. Yapılan görüşmeler sonunda;

AVRUPA KONSEYİ	KÜLTÜREL VARLIKLARI KORUMA ENVANTERİ (D.K.V.K.E)		ENVANTER NO:
T Ü R K İ Y E	KÜLTÜR VARLIKLARI VE MÜZELER GENEL MÜDÜRLÜĞÜ	ANIT	HARİTA NO:
İL:DIYARBAKIR	İLÇESİ:Çermik	MAHALLE/MEVKİ: Tepe	KORUMA DERECESİ
SOKAK VE KAPI NO:	KAD.:PAFTA: ADA: 168 PARSEL: 1		ANITSAL 1 2 3
ADI :Kayme Çeşmesi	YAPTIRAN:	YAPAN:	MİMARİ ÇAĞI:
	YAPIM TARİHİ:	KİTABE:Yok	VAKFIYE:

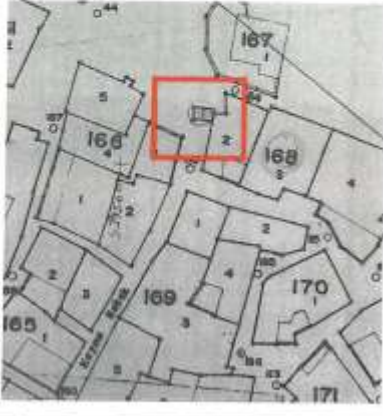
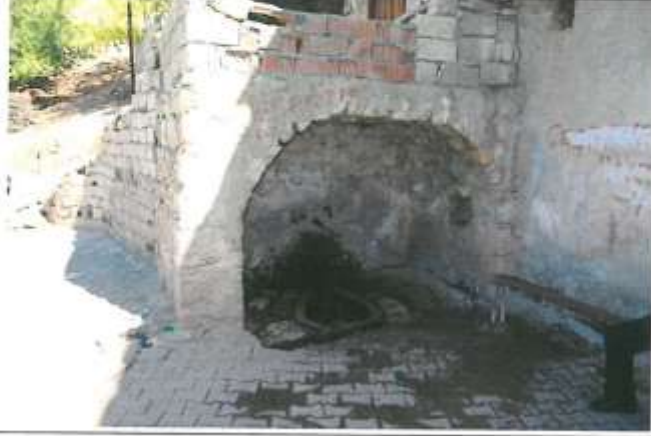
GENEL TANIM: Taşınmaz kapalı bir mekânın iç hacminde inşa edilmiş su yapısıdır. Yalağı ve havuzu mevcuttur.

KORUNMUŞLUK DURUMU: ORTA	TASİYİCİ YAPI: ORTA	CEPHE DURUMU: KÖTÜ	ÖRTÜ DURUMU: ORTA	İÇ YAPI DURUMU: -	BEZEME DURUMU: -	RUTUBET DURUMU: ORTA
--------------------------	---------------------	--------------------	-------------------	-------------------	------------------	----------------------

YAPILAN ONARIMLAR: Çeşmenin duvarları çimento esaslı sıva ile sıvanmıştır.

Diyarbakır ili, Çermik ilçesi merkez Saray mahallesinde bulunan çeşme tescilsizdir. Dikdörtgen formlu ve tescilsiz olan çeşme çift merkezli basık kemerli bir niş içinde bulunmaktadır. Çeşme akarı ve önünde amorf formlu bir yalağı bulunmaktadır. Çeşmenin dikdörtgen formlu iki adet tas nişi bulunmaktadır. Çeşmede çimento esaslı harçla onarım yapılmıştır. Çeşme bitişiğinde nitelsiz bir konut bulunmaktadır. Çeşmenin üstünde tuğla ve briket malzemeye parapet yapılmıştır. Tescilsiz olan çeşme günümüzde aktif olarak kullanılmaktadır. Çeşmenin güney cephe duvarında boya ile yazı yazılmıştır.
