T.C.
KÜLTÜR VE TURİZM BAKANLIĞI
DİYARBAKIR KÜLTÜRVARLIKLARINI
KORUMA BÖLGE KURULU
KARAR

Diyarbakır ili, Çermik ilçesi, Tepe mahallesinde bulunan, tapunun 136 ada 2 parselinde kayıtlı, özel mülkiyete ait Hacı Pıyarı çeşmesi'nin tescil talebine ilişkin; Çermik Cumhuriyet Başsavcılığı'nın 11.04.2016 tarih ve 2016/575 sayılı Savcılık Muharebe Dosyası yazısı ile Diyarbakır Kültür Varlıklarını Koruma Bölge Kurulu Müdürlüğü'nün 13.10.2016 gün ve 2779 sayı sayılı uzman raporu okundu. Ekleri ve konuya ilişkin bilgi, belgeler incelendi. Yapılan görüşmeler sonunda;

AVRUPA KONSEYİ	KÜLTÜREL VARLIKLARI KORUMA ENVANTERİ (D.K.V.K.E)		ENVANTER NO:	
T Ü R K İ Y E	KÜLTÜR VARLIKLARI VE MÜZELER GENEL MÜDÜRLÜĞÜ		ANIT	
İL:DIYARBAKIR	İLÇESİ:Çermik	MAHALLE/MEVKİ: Tepe	KORUMA DEREJESİ	ANITSAL
SOKAK VE KAPI NO:	KAD.:PAFTA: ADA: 136 PARSEL: 2		ÇEVRESEL	
ADI :Hacı Pıyırı (Çeşme)	YAPTIRAN:	YAPAN:	MİMARİ ÇAĞI:	
	YAPIM TARİHİ:	KITABE:Yok	VAKFIYE:

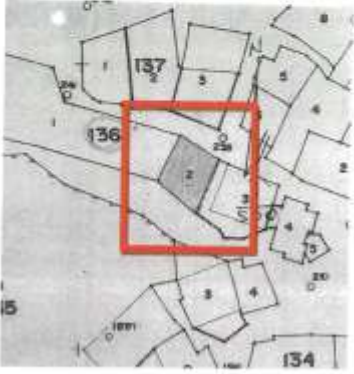
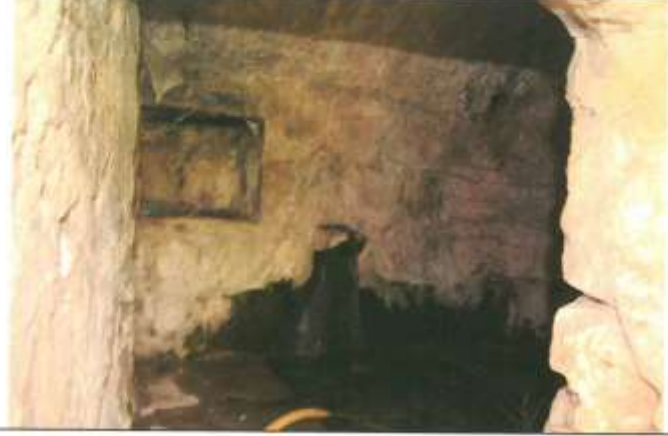
GENEL TANIM: Taşınmaz kapalı bir mekânın iç hacminde inşa edilmiş su yapısıdır. Yalağı ve dikdörtgen bir havuz mevcuttur.

KORUNMUŞLUK DURUMU: ORTA	TASHIYICI YAPI: ORTA	CEPHE DURUMU: ORTA	ÖRTÜ DURUMU: ORTA	İÇ YAPI DURUMU: İYİ	BEZEME DURUMU: -	RUTUBET DURUMU: ORTA
--------------------------	----------------------	--------------------	-------------------	---------------------	------------------	----------------------

YAPILAN ONARIMLAR: Çeşme üstüne konut inşa edilmiştir.

Diyarbakır ili, Çermik ilçesi merkez Tepe mahallesinde bulunan çeşme dikdörtgen bir hacim içerisinde bulunmaktadır. Çeşme moloz kalker taşından yapılmıştır. Çeşmenin bulunduğu mekânın üstü beşik tonozla örtülüdür. Çeşme akarında taş bir çörten bulunmakta ve önünde dikdörtgen küçük bir havuz bulunmaktadır. Çeşme duvarında iki adet dikdörtgen niş bulunmaktadır. Çeşmenin bulunduğu hacmin güneyinde içinde çeşme bulunmayan, beşik tonozlu, dikdörtgen formlu penceresi olan bir mekân bulunmaktadır. Çeşmenin üzerine betonarme bir konut bulunmaktadır. Çeşme günümüzde de aktiftir. Yapı formu, özellikleri ve kapalı bir hacim içinde olması dolayısıyla çamaşırhane olarak kullanıldığı tahmin edilmektedir.
