T.C.
KÜLTÜR VE TURİZM BAKANLIĞI
DİYARBAKIR KÜLTÜR VARLIKLARINI
KORUMA BÖLGE KURULU
KARAR

Batman İli, Beşiri İlçesi, Zercil (Danalı) Köyü'nde bulunan, özel mülkiyete ait tapunun 104 nolu parselinde kayıtlı Hasan-i İbrahim Kasrı olarak bilinen yapı kalıntısının tescili talebine ilişkin; Diyarbakır Kültür ve Tabiat Varlıklarını Koruma Bölge Kurulu'nun 25.03.2009 tarih ve 2130 sayılı kararı ile Batman Valiliği İl Kültür ve Turizm Müdürlüğü'nün 19.07.2016 tarih ve 1778 sayılı / 16.12.2016 tarih ve 2989 sayılı yazıları okundu. Ekleri ve konuya ilişkin bilgi, belgeler incelendi. Yapılan görüşmeler sonunda;

PA KONSEYİ	DOĞAL VE KÜLTÜREL VARLIKLARI KORUMA ENVANTERİ	ANIT	ENVANTER NO
TÜRKİYE	KÜLTÜR VARLIKLARI VE MÜZELER GN.MD.		HARİTA NO
İlçe: Batman	İlçe: Beşiri	Köy/ Danalı	KORUMA DERECESESİ
			C
Adı ve Adresi:	KADASTRO	Ada:	
	Pafta:	Parsel:	104
YAPITIRAN:	YAPAN:	MİMARİ ÇAĞI:	
Adı: Hasan-İbrahim Kasır	YAPIM TARİHİ:	KITABE:	VAKFIYE:

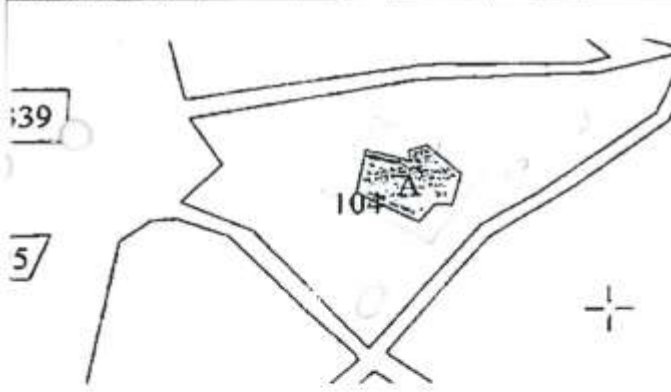
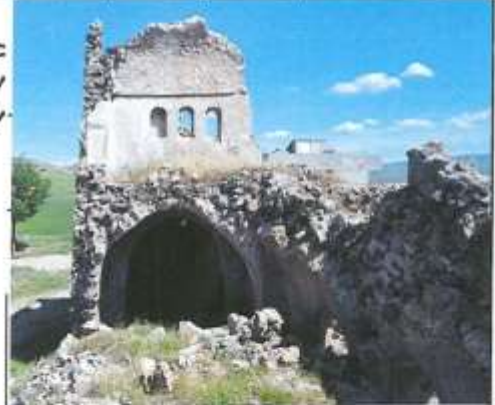
GÖZLEMLER: Kasır iklimsel etkilerden ve insan faktöründen dolayı yıkılmıştır. Kasırın sadece 1. katında üst örtüsü bulunmaktadır. Moloztaş ve çam malzeme kullanılarak inşa edilmiştir. Genel olarak kasır müdahaleye açıktır.

Kasır yaklaşık 22x15 m. ölçülerinde dikdörtgen bir plana sahiptir. Doğu batı doğrultusunda uzanan yapı 2 katlı olarak tasarlanmıştır. 1.Kat: Doğu batı doğrultusunda uzanmakta olup, batı kısmı büyük oranda yıkılmıştır. Doğu kısmı ayakta kalan kasırın bu cephe duvarında 2 adet pencere açıklığı açılmıştır. 1. Katın güney cephesinde 2. Sahına bitişik kasıra ait başkaca bölümler bulunmaktadır. Ancak bu bölümün çok yıkık olmasından dolayı tam olarak mekânlar anlaşılamamıştır. 2. Kat: Var olan kalıntılardan anlaşıldığı kadarıyla 1. katın yapısına uygun olarak düzenlenmiştir. 2. Katın batı kısmında bir parça duvar kalıntısı mevcut olup, neredeyse bu kısmın tamamı yıkıktır. Doğu kısmında ise kareye yakın bir mekan (oda) yer almaktadır. 2. Katın üst örtüsü tamamen yıkıktır. Kasırın inşasında bazalt taşı ve kireç taşı malzeme çam harçla kullanılmıştır. Yapıda yer yer çatlaklar bulunmaktadır. Yapıda tarih veren herhangi bir veriye ulaşılamamıştır. Ancak yapı tekniğinden ve yöre halkı ile yaptığımız görüşmelerde kasırın 19 yy. ikinci yarısında inşa edildiği düşünülmektedir.
