KÜLTÜR VE TURİZM BAKANLIĞI
İZMİR 2 NUMARALI KÜLTÜR VARLIKLARINI
KORUMA BÖLGE KURULU
KARAR

KARAR TARİHİ VE NO : 10.03.2017-7900

AVRUPA KONSEYİ	Doğal Ve Kültürel Varlıkları Koruma Envanteri D.K.C.K.E		KÜLTÜR VARLIĞI	Envanter No:
TÜRKİYE	Kültür Varlıkları ve Müzeler Genel Müdürlüğü			Harita No:
İli: MANISA	İlçesi: SOMA	Mahalle Köy: DARKALE		1.Grup Yapı
SOKAK :	Pafta : -	Ada : -	Parsel : 996	2.Grup Yapı
Adı: Konut	Yaptıran: -	Yapan: -	Mimari Çağı: - Osmanlı	
	Yapım Tarihi: -	Kitabe: -	Üslup: -	
			Vakfiye:-

Genel Tanım: L Planlı dış sofalı kargir konut.

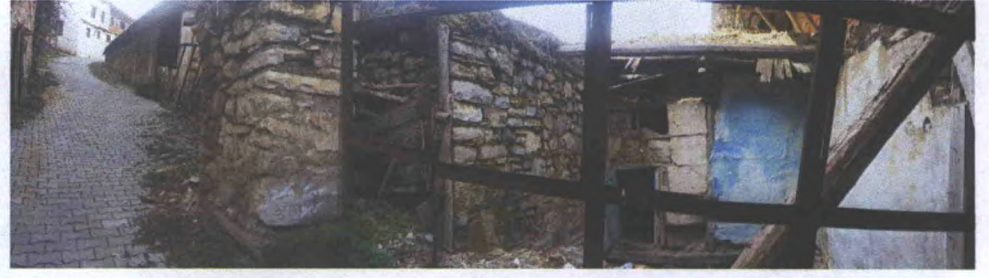
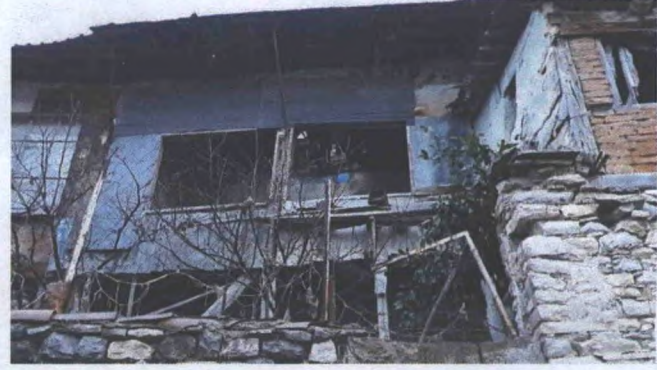
Fotoğraf

Gözlemler: Konut kullanımlıdır. İki girişi vardır.

Ayrıntılı Tanım: Uzun bir süredir kullanılmadığı tahmin edilen yapı eğimli bir arazi üzerinde yapılmış olduğundan cephe aldığı üst yoldan 1 katlı, arka cephesinden ise 2 katlı olarak algılanmaktadır. Bahse konu taşınmaz üzerindeki yapının giriş kısmı ve bazı duvarları çökmüş olduğundan içine girilememiştir. Camii ve tescilli 951 parsel tarafından taşınmaza bakıldığında; yol seviyesinde, bahçeden girilen, tek kat, üstü toprak dolgu bir yapı bulunduğu görülmüştür. Ana yapıya bu yoldan girilmektedir. 997 parsel tarafından bakıldığında; 2 katlı, alt katta odalar, üst katta dış sofa ve odalar bulunan, tek eğimli, alaturka kiremit ve sac çatı örtülü yapının izlenebilen üst katının ahşap karkas yapım sistemi ile inşa edilmiş olduğu anlaşılmaktadır. Daha sonra dikdörtgen planlı yapıya müstemilat yapısı olduğu söylenen altı taş duvar, üstü tuğla olan 2 katlı mekan eklenmiştir. Dış duvarlarda fazla hasar görülmemiş ancak içeri girilemediğinden yapıdaki hasarın boyutu bilinmemektedir.

Manisa İli, Soma İlçesi, Darkale Mahallesi, 996 parselde yer alan taşınmazın darkale konut dokusuna ve çevre kimliğine katkıda bulunan ve yöresel yaşam biçimini yansıtan yapılardan olması sebebiyle 2. grup korunması gerekli kültür varlığı olarak tescil edilmesine, taşınmazda can ve mal emniyeti açısından gerekli güvenlik önlemlerinin ilgililerince alınmasına, taşınmaza ilişkin hazırlanacak rölöve, restitüsyon ve restorasyon projelerinin ve raporlarının ivedilikle Kurulumuza iletilmesine, karar verildi.
