**T.C.**  
**KÜLTÜR VE TURİZM BAKANLIĞI**  
İstanbul I Numaralı Kültür Varlıklarını  
Koruma Bölge Kurulu

**KARAR**

**GENEL TANIM:** EYÜP İLÇESİ, KEMERBURGAZ MAHALLESİNDE DEPO OLARAK KULLANILAN YAPI

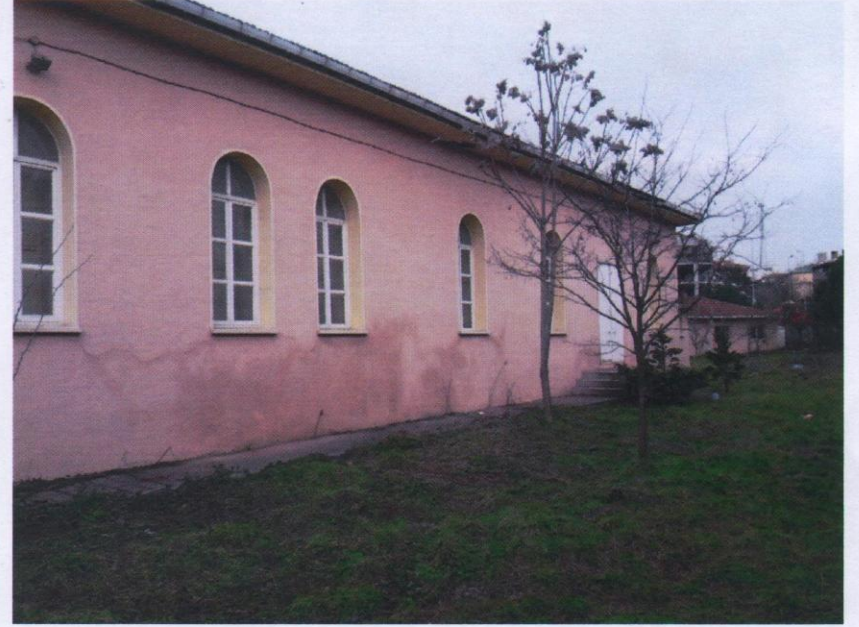
FOTOĞRAF :

**GÖZLEMLER :** DIŞ GÖRÜNÜM İTİBARI İLE İYİ DURUMDA OLAN YAPININ İÇERİSİNDE NEMLENME VE YER YER SIVA DÖKÜLMELERİNİN OLDUĞU GÖRÜLMÜŞTÜR.

SÖZ KONUSU YAPI EYÜP, KEMERBURGAZ MAHALLESİ, İSTANBUL CADDESİ İLE MANOLYA SOKAĞININ KESİŞTİĞİ YERDE BULUNMAKTADIR. DEPO YAPISI DOĞU-BATI DOĞRULTUSUNDA DİKDÖRTGEN PLANLI, KARGIR MALZEMELİ, KIRMA ÇATILIDIR. YAPININ KUZAY, GÜNEY VE BATISINDA BİRER KAPISI BULUNMAKTADIR. CEPHELERDE DİKDÖRTGEN UZUN FORMLU, KEMERLİ PENCERELER BULUNMAKTADIR. DIŞARIDA GÜNEYDOĞU KÖŞEDE ANA YAPIDAN BAĞIMSIZ GİRİŞİ OLAN LAVABO VE TUVALET BİRİMİ MEVCUTTUR. YAPININ GİRİŞ KISMINDAN BATI YÖNE DOĞRU 7, DOĞUSUNDA İSE 1 ODA BULUNUR. YAPININ KISMEN SIVALARINDA DÖKÜLMELERİN OLDUĞU VE DÖKÜLEN SIVALARDAN BİR BÖLÜMDE TUĞLA MALZEMENİN KULLANILDIĞI GÖRÜLMÜŞTÜR. YAPININ GENEL ÖZELLİKLERİ İTİBARI İLE CUMHURİYET DÖNEMİ YAPILARINDAN OLABİLECEĞİ DÜŞÜNÜLMEKTEDİR.
