KÜLTÜR VE TURİZM BAKANLIĞI
İZMİR 2 NUMARALI KÜLTÜR VARLIKLARINI
KORUMA BÖLGE KURULU
KARAR

Manisa ili, Soma ilçesi, Cinge (Cenk yeri) Mahallesinde; 4 pafta, 1277 parselde kayıtlı mülkiyeti Maliye Hazinesine ait taşınmazda bulunan caminin Korunması Gerekli Taşınmaz Kültür Varlığı olarak tesciline esas olmak üzere 2863 sayılı kanunun 7. Maddesi kapsamında ilgili kurum görüşlerinin istendiği Kurul Müdürlüğünün 06.07.2015 tarih ve 2094 sayı ile 15.02.2017 tarih ve 666 sayılı yazıları, rapor, tescil fişi vb. belgelerin ileildiği Soma Belediye Başkanlığı İmar ve Şehircilik Müdürlüğü'nün 23.02.2017 tarih ve 850 sayı ile 27.02.2017 tarih ve 915 sayılı yazıları, İzmir Vakıflar Bölge Müdürlüğü'nün 26.04.2017 tarih ve 3049 sayılı yazısı ve Kurul Müdürlüğü uzmanlarınca hazırlanan 09.05.2017 tarih ve 609 sayı ile kayıtlı rapor okundu, ekleri ve işlem dosyası incelendi. Yapılan görüşmeler sonunda;

AVRUPA KONSEYİ	DOĞAL VE KÜLTÜREL VARLIKLARI KORUMA ENVANTERİ			D.K.V.K.E.	ANIT	ENVANTER NO :
TÜRKİYE						HARİTA NO :
İLİ : MANİSA	İLÇESİ : SOMA	MAHALLE KÖY VEYA MEVKİİ :		CINGE (CENKYERİ) MAH.	KORUMA	1.GRUP YAPI
SOKAK VE KAPI NO :	KADASTRO		PAFTA : 4	ADA :	DERECESİ	2.GRUP YAPI
ADI :	YAPTIRAN : -	YAPA

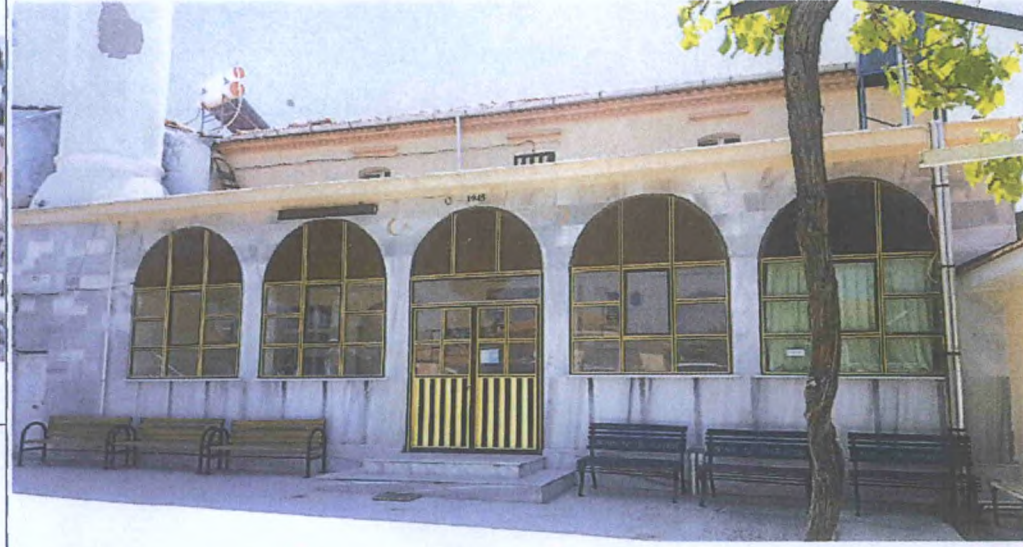
FOTOĞRAF :

İbadete açık ve bakımlı durumdaki camide bazı değişiklikler ve eklentiler yapılmıştır.

Söz konusu Cinge (Cenkyeri) Mahallesi Merkez Camii ilgi (a) ve ilgi (c) sayılı yazılara istinaden mahallede incelenmiştir. İçerisinde şadırvan ve tuvaletlerin yer aldığı geniş bir avluya sahip olan Caminin avlu giriş kapısı üzerinde yapım tarihi 1217, onarım tarihi 1945 yazmaktadır. Kareye yakın, enine dikdörtgen plan şemasına sahip olan cami kesme taş malzemeden inşa edilmiş olup, yapı köşelerinde şaşırtmalı olarak düzgün kesme taşlar yerleştirilmiştir. Pencere kenarlarında tuğla malzeme kullanılmıştır. Yapı cepheleri sıvalı olduğundan ve yalnızca güney beden duvarı sıvanmayarak derzli orijinal cephesi açık bırakıldığı için ve bu cephenin de yalnızca bitişik parseldeki özel mülk evin bahçesinden görülebildiği için yapının dışarıdan algılanması zorlaşmaktadır. Üzerinde 1945 tarihi yazılı olan son cemaat yeri betonarme olarak yapılmış, üzerine ise mermer kaplama yapılarak yapıya sonradan eklenmiştir. Yapının minaresi ise camiden bağımsız olarak caminin kuzey-doğu cephesine inşa edilmiştir. Ancak sonradan eklenen son cemaat yeri nedeniyle minare kaidesi mevcut son cemaat yerinin içinde kalmış, ancak giriş kapısı kuzey cephesinden verilmiştir. İki sıra tuğla kırpi saçak yapı cepheleri boyunca devam ettirilmiştir. Son cemaat yerinde, harim kuzey duvarı giriş kapısının iki yanında yuvarlak nişli, birer tali mihrap bulunmaktadır. Harim giriş kapısı ahşap çift kanatlı kapı olup, yatay ve dikey panolara ayrılmış, bazı panoların içlerine kazıma tekniğiyle bitkisel motifler işlenmiştir. Kapı üst bölümünde yer alan ahşap pano içinde ise ahşap parçalardan madalyon oluşturularak Arapça 'Maşallah' yazısı yazılmıştır. Kapı ve kapının kenar bölümlerindeki tüm ahşap elemanlar kahverengi yağlıboyayla boyanmışlardır. Harim kible duvarı, mihrap, minber ve vaaz kürsüsünün koruluk bölümü günümüz çinileriyle kaplanmıştır. Bu nedenle özgün mihrap ve minbere dair bir fikre ulaşılamamıştır. Kadınlar mahfili "U" şeklinde, harimin doğu, batı ve kuzey cepheleri boyunca yerleştirilmiştir. Son cemaat yerinin batı kısmında, harim kuzey duvarının üst bölümüne gömülmüş kitabesi yer almaktadır. Taş üzerine kabartma olarak iki bölüm halinde ve dört satırlı olarak yazılan kitabe panosu dikdörtgendir.

Manisa ili, Soma ilçesi, Cinge (Cenk yeri) Mahallesinde; 4 pafta, 1277 parselde kayıtlı mülkiyeti Maliye Hazinesine ait taşınmazda bulunan caminin 2863 sayılı yasa kapsamında Korunması Gerekli Taşınmaz Kültür Varlığı olarak tescil edilmesine, yapı grubunun 1. (birinci) grup olarak belirlenmesine, İzmir Vakıflar Bölge Müdürlüğü uzmanlarınca hazırlanan tescil fişinin uygun olduğuna, caminin özgün haline döndürülmesine yönelik rölöve, restitüsyon ve restorasyon projelerinin hazırlanarak Kurulumuza iletilmesine, karar verildi.
