| AVRUPA KONSEYİ | Doğal Ve Kültürel Varlıkları Koruma Envanteri D.K.C.K.E | | KÜLTÜR<br>VARLIĞI | Envanter No: | | | | |
| TÜRKİYE | Kültür Varlıkları ve Müzeler Genel Müdürlüğü | | | Harita No: | | | | |
| İli: İzmir | İlçesi: Foça | Mahalle Köy: İsmetpaşa | | KORUMA<br>DERECESİ | 1.Grup Yapı | | | |
| SOKAK : | | Pafta :            Ada : 138            Parsel : 44 | | | 2.Grup Yapı | X | | |

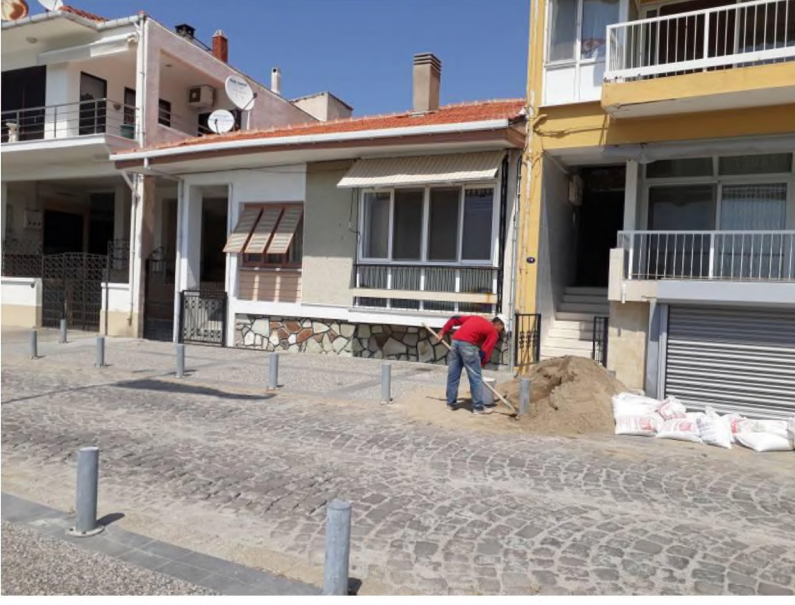
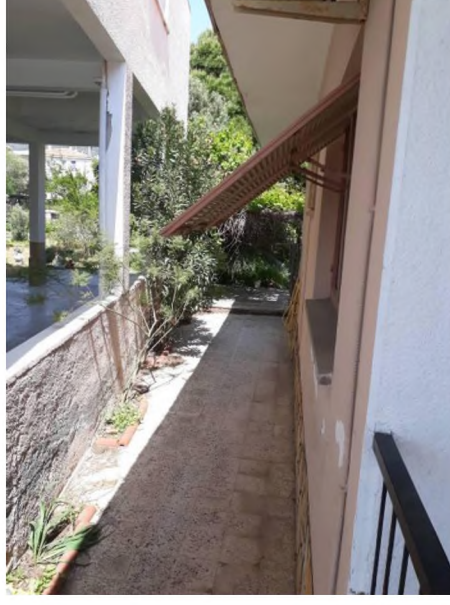
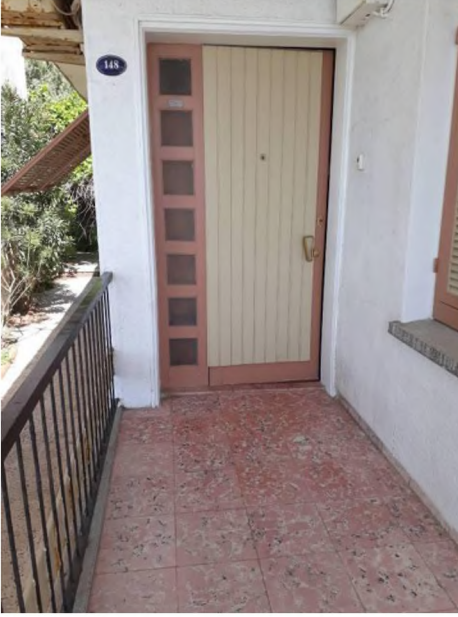
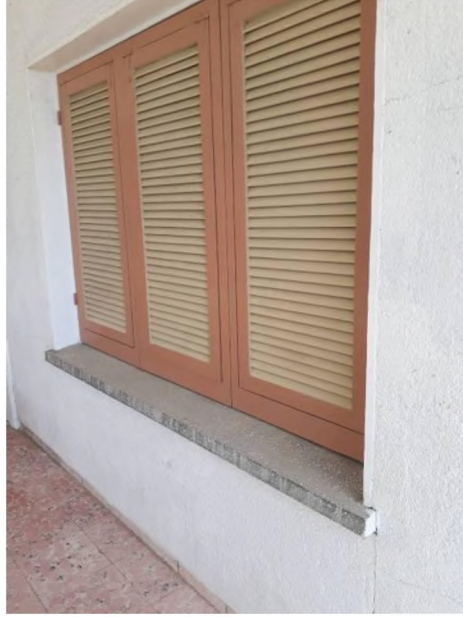
| Gözlemler: Yapı sağlam durumdadır. | | | | | | | | |
| Yapılan Onarımlar: Ön cephede bulunan balkon kısmı sonraki dönemlerde kapatılmıştır. | | | | | | | | |
| Ayrıntılı Tanım: Foça sahil hattında yer alan taşınmaz tek katlı bahçeli, kırma çatılı olup, Marsilya kiremit örtülüdür. Taşınmazın sahile bakan ön cephesinde sonradan kapatılmış bir balkon ve panjurlu penceresi yer almaktadır. Yapının kuzey tarafında bırakılan bir boşluktan arka bahçeye ulaşım sağlanmaktadır. Yapı 1960 ve 1970 yıllarda modern mimari örneklerinden olması ve bulunmakta olup, bulunduğu bölgenin dokusuna uyum ve katkı sağladığı görülmektedir. | | | Teknik bilgiler: | | Su | Elektrik | Isıtma | Kanalizasyon |

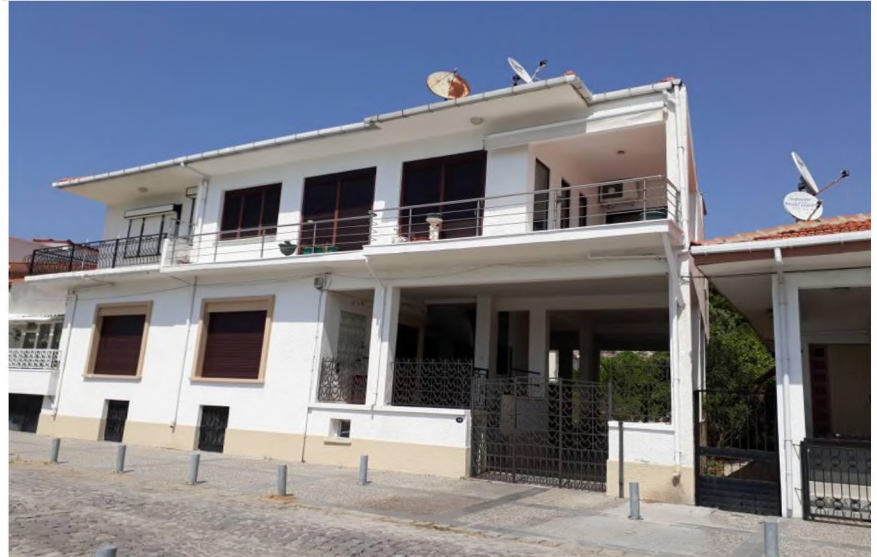
| Gözlemler: Yapı sağlam durumdadır. Yapıya sonradan yapılmış panjur ve demir korkulukların kaldırılarak özgün hale dönüştürülmesi gerekmektedir. | | | | | | | | | |
| Ayrıntılı Tanım: Foça'nın sahil kısmında yer alan taşınmaz betonarme sistemde bodrum üzeri iki katlıdır. Dikdörtgen planlı olan taşınmazın bodrum pencereless demir parmaklıklı, zemin kat pencereleri ise panjurludur. Yapının üst katına, bahçe kısmında bulunan dökme mozaik kaplı merdiven aracılığıyla sağlanmaktadır. Taşınmaz 1960 yıllarda yapılmış olup dönemin ve bölgenin mahalli dokusuna katkı sağlamaktadır. | | | | Teknik bilgiler: | | Su | Elektrik | Isıtma | Kanalizasyon |

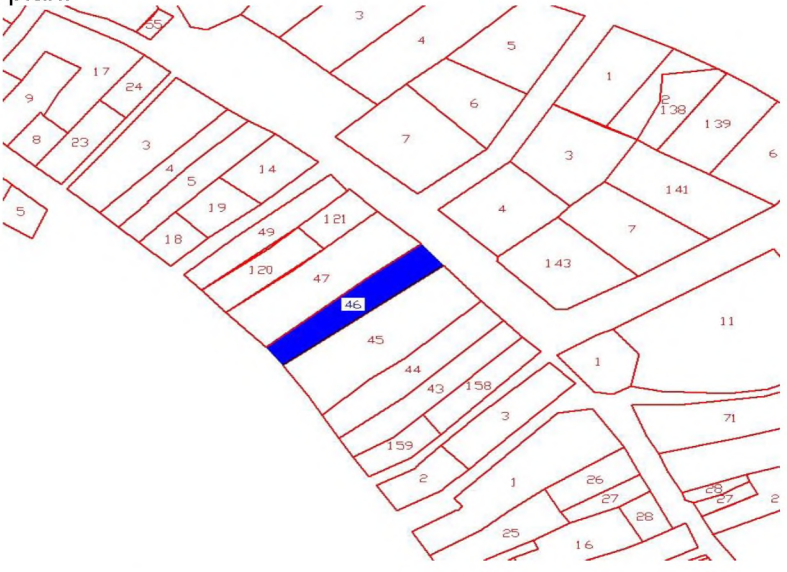
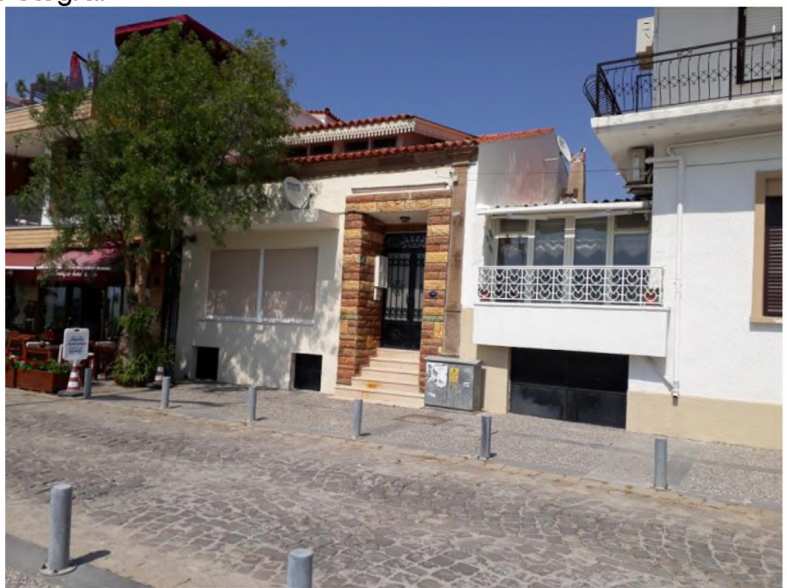
| Gözlemler: yapı sağlam durumdadır. Yapıda iki farklı dönem bulunmakta olup restorasyon aşamasında yapılacak tespitler doğrultusunda müdahale edilmesi gerekmektedir. | | | | | | | | |
| Yapılan Onarımlar: Cephesinde aslına uygun olmayacak şekilde kaplama yapılmış ve izinsiz çatı katı yapılmıştır. | | | | | | | | |
| Ayrıntılı Tanım: Söz konusu taşınmaz Foça sahil şeridinde yer almaktadır. Bodrum üzeri tek katlı taş malzemeden kargir yapım tekniğinde inşa edilmiş olmasına rağmen yakın dönemde giriş kapısı çevresi mermer malzeme ile kaplanmış ve aslına uygun olmayan çatı katı açılmıştır. Yapının tamirat ve tadilat aşamasına aslına uygun olarak yeniden onarım yapılması gerektiği ve mahalli dokuya katkı sağladığı görüşünderiz. Yapı Foça geleneksel konut yapısı niteliğinde iken modernleşme akımı kapsamında tüm cephesi yenilenmiştir. | | | Teknik bilgiler: | | Su | Elektrik | Isıtma | Kanalizasyon |

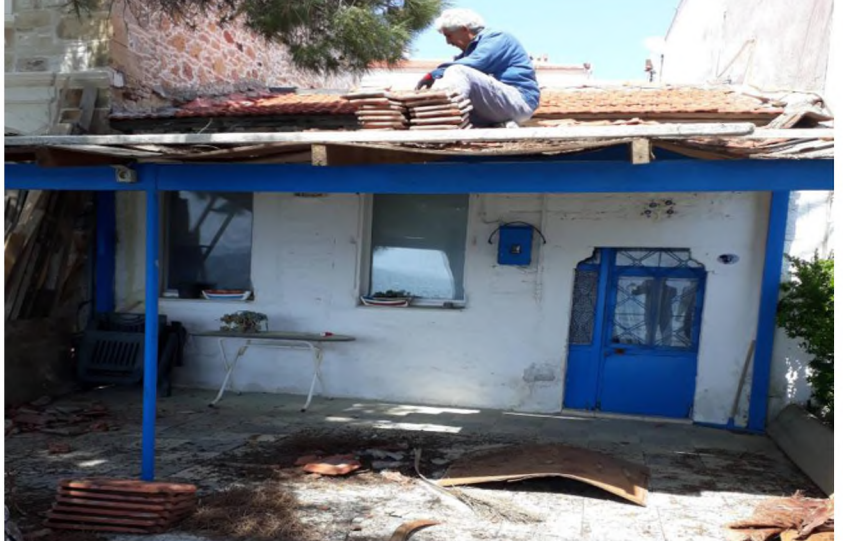
| Gözlemler: yapıda tespit aşamasında çatı tamirati yapıldığı görülmüştür. Yapının ön kısmına sonradan yapılmış olduğu görülen sundurmanın kaldırılması gerekmektedir. | | | | | | | | |
| Yapılan Onarımlar: Yapının ön kısmına sundurma yapılmış, çatısının ve doğramalarının yenilenmiş olduğu görülmüştür. | | | | | | | | |
| Ayrıntılı Tanım: Sahil kenarında yer alan taşınmaz taş malzemeden kargir yapım tekniğinde yapılmış olup, tek katlı bahçeli bir konuttur. Ön cephesinde dikine dikdörtgen iki adet penceresi bulunan taşınmazın düzgün kesme taş malzemeden lento ve söveleri yapılmış yapıya giriş kapısı yer almaktadır. Taşınmazın önüne yakın dönemde bir sundurma eklenmiş olup, yapının üst örtüsü kırma çatı ve Marsilya kiremittir. | | | Teknik bilgiler: | | Su | Elektrik | Isıtma | Kanalizasyon |

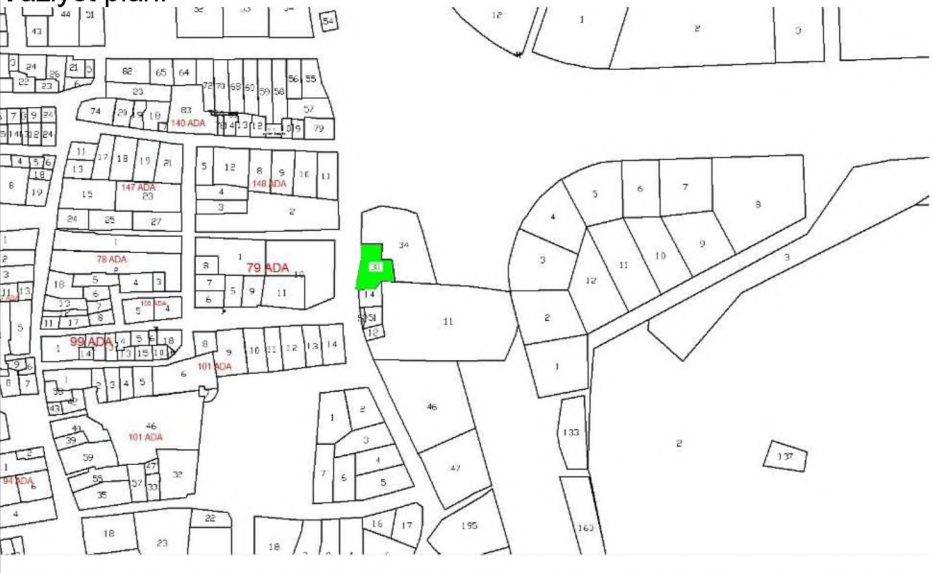
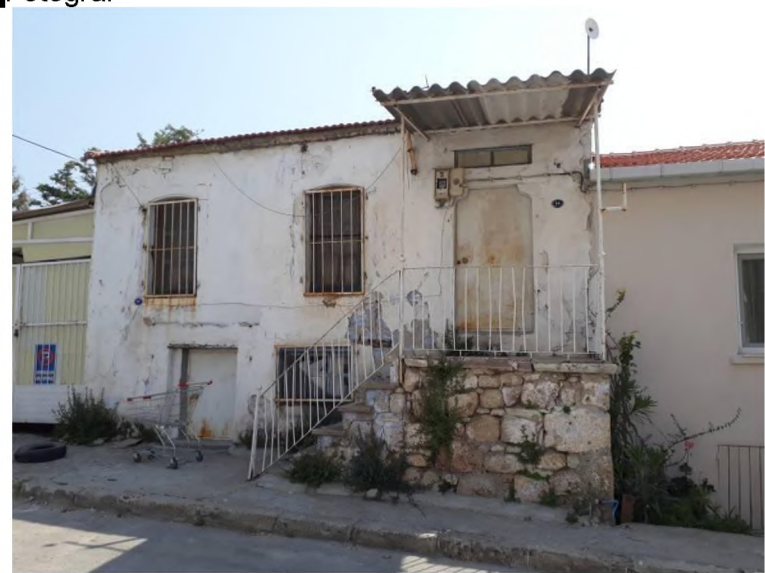
| Yapılan Onarımlar: Yapının cephesinde bulunan kapı kanadı, pencere korkulukları ve merdiven korkuluğu ve bir sundurma muhdestir | | | | | | | | |
| Ayrıntılı Tanım: Bodrum üzeri tek katlı olan yapı, kargir yapım tekniğinde inşa edilmiş olup, cephesi sıvalıdır. Yapının üzeri Marsilya kiremit örtülüdür ve çatı altı dolgu tuğla silmelidir. Yapının cephesi sıvalıdır. Yapının cephesinde bir adet bodrum giriş kapısı, bir adet bodrum penceresi, yapıya giriş kapısı ve iki adet dikey dikdörtgen formlu pencere bulunmaktadır. Yapının cephesinde muhdes bir sundurma bulunmaktadır. Yapının cephesinde bulunan kapı kanadı, pencere korkulukları ve merdiven korkuluğu muhdestir. | | | | Teknik bilgiler: | Su | Elektrik | Isıtma | Kanalizasyon |

| Gözlemler: Yapının cephesinde bulunan muhdes eklentiler kaldırılarak, yapının özgün haline döndürülmeye yönelik restorasyon projesi yapılmalıdır. | | | | | | | | |

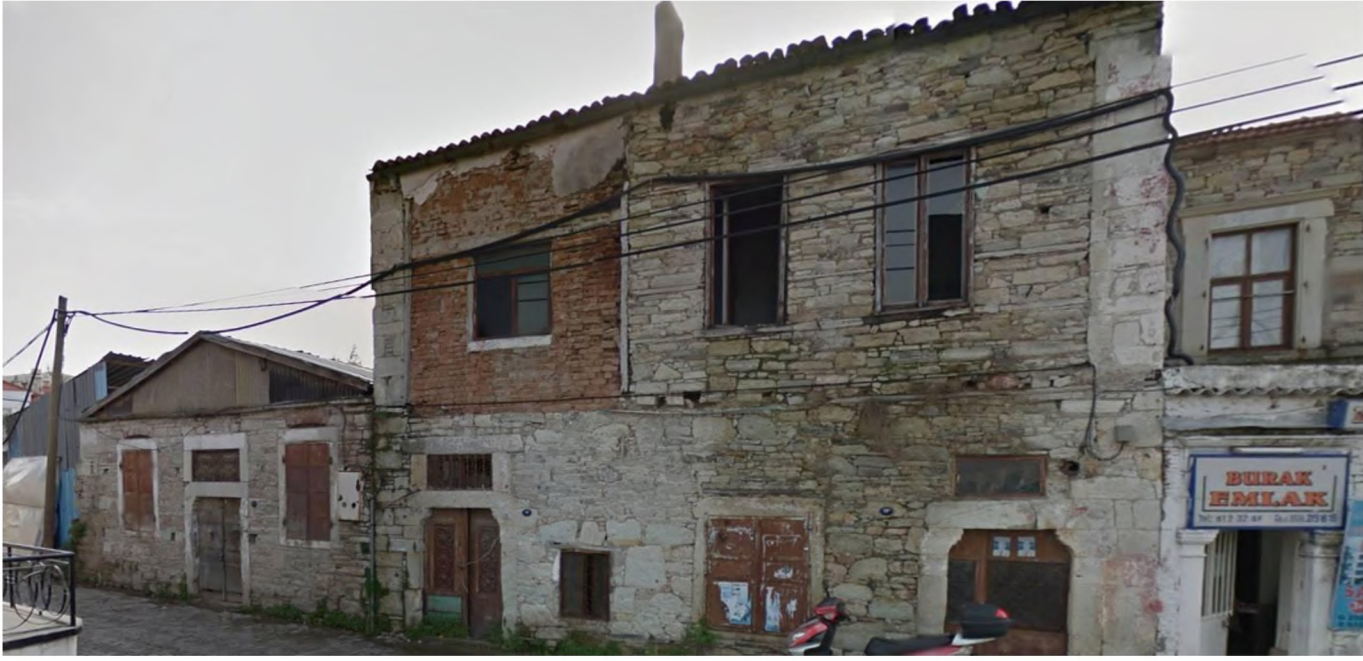
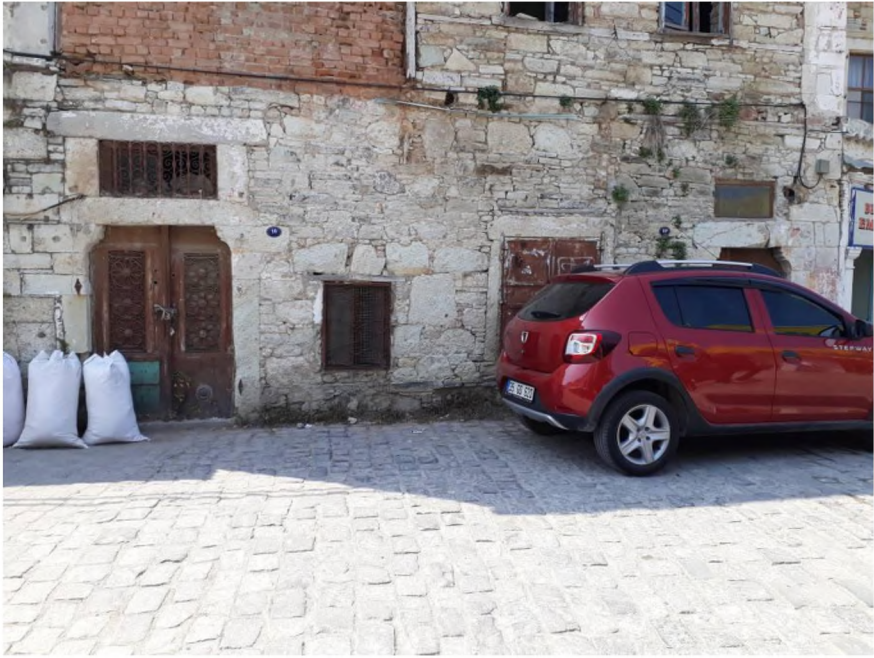
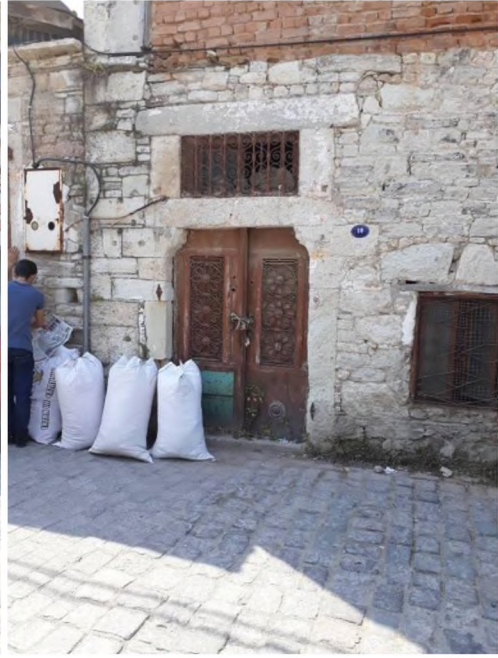
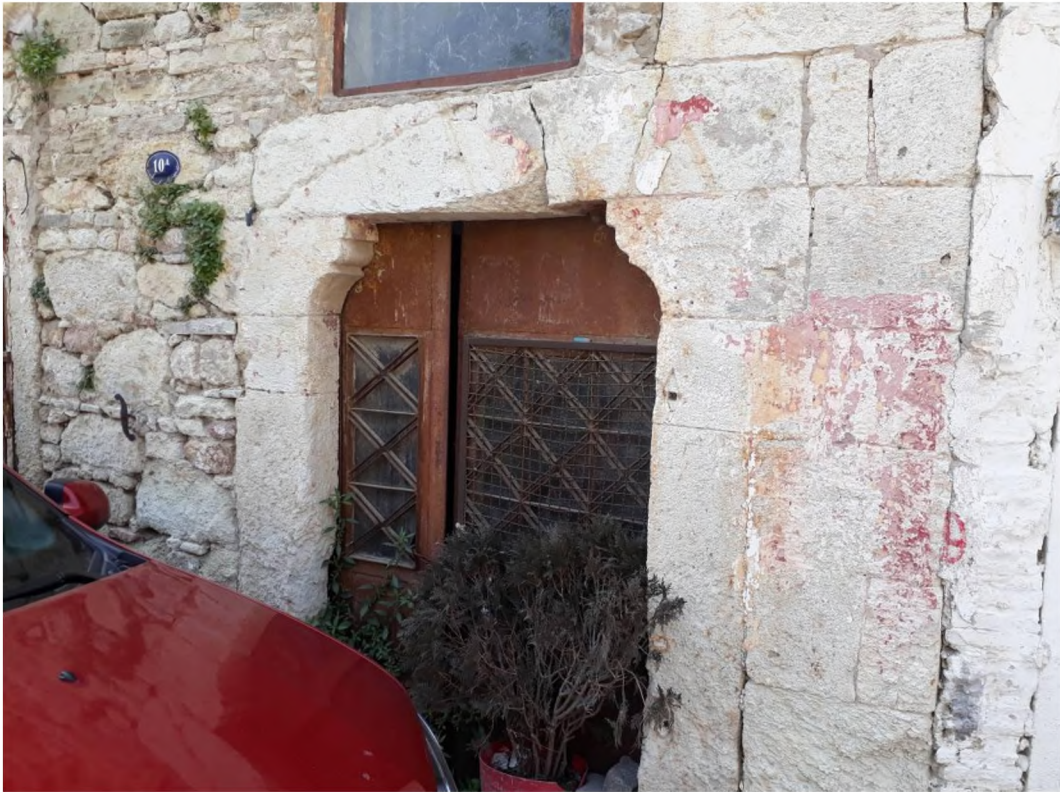
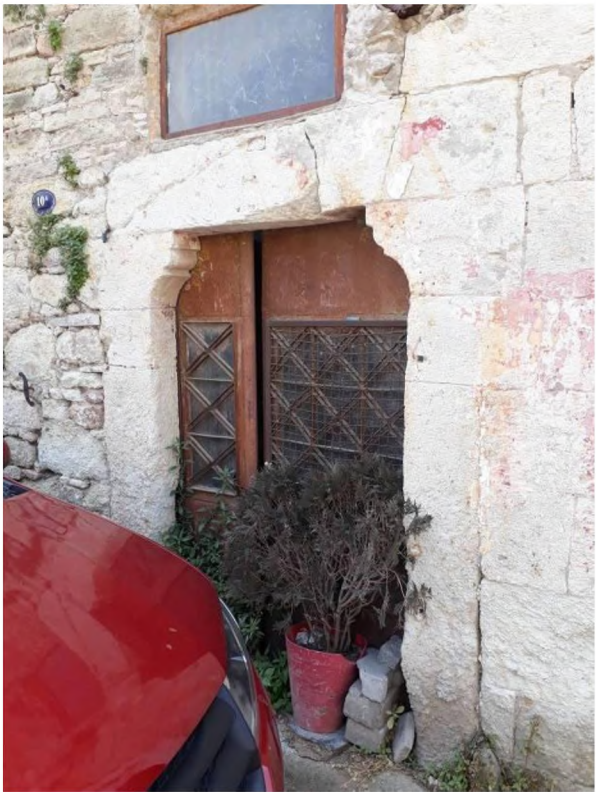
| <b>Gözlemler:</b> Yapı iki bölümden oluşmakta bir bölümü sonradan yığma tuğlaya çevrilmiş olduğu bu işleminde yapısal sıkıntılara yol açtığı görülmüş olup ivedilikle onarımının yapılması gerekmektedir. | | | | | | | | |
| <b>Yapılan Onarımlar:</b> Yapının doğusunda yer alan giriş kapısının üzerinde yer alan yapının cephe duvarının sonraki dönemlerde dolgu tuğla ile esaslı onarım yapıldığı ve ortasında kare formlu bir pencere yapıldığı görülmektedir. | | | | | | | | |
| Ayrıntılı Tanım: taşınmaz üzerinde yer alan yapının, yoldan giriş sağlanan iki özgün giriş kapısı bulunmaktadır. Taşınmazda bulunan yapı taş malzemeden kagir yapım tekniğinde inşa edilmiştir. Çatısı alaturka kiremit ile kaplı olup, çatı altı taş silmelidir. Yapının zemin katının doğusunda yer alan giriş kapısının yanına, muhdes küçük bir pencere açılmıştır. Doğusunda yer alan giriş kapısının üzerinde yer alan yapının cephe duvarının sonraki dönemlerde dolgu tuğla ile esaslı onarım yapıldığı ve ortasında kare formlu bir pencere yapıldığı görülmektedir. Batı tarafında yer alan giriş kapısının üzerinde yer alan cephede ise dikey formlu iki adet pencere bulunmaktadır. | | | Teknik bilgiler: | | Su | Elektrik | Isıtma | Kanalizasyon |

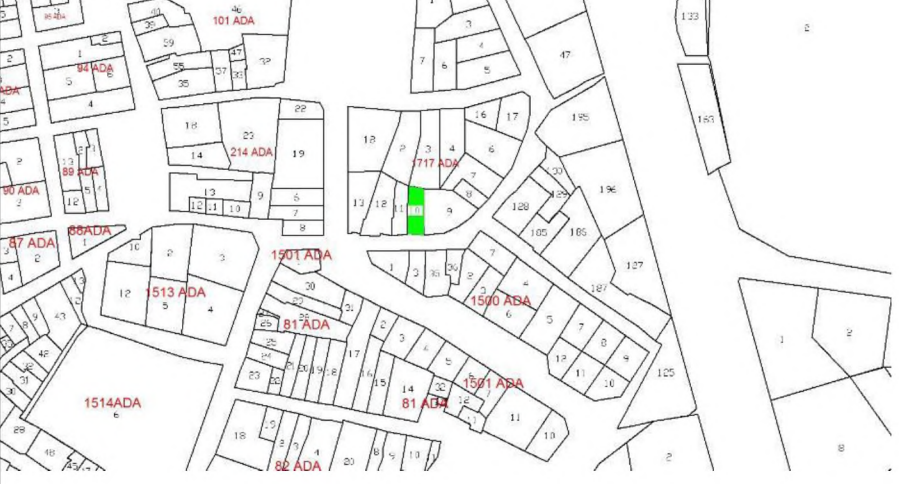
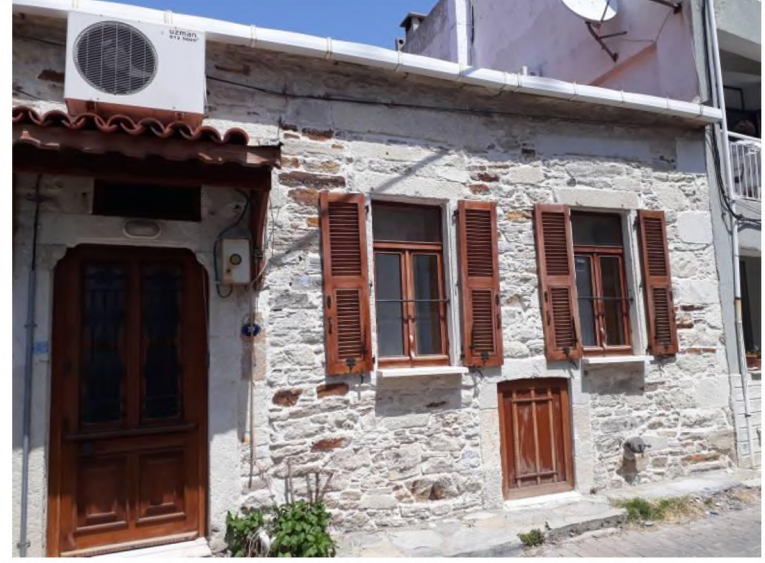
| Gözlemler: Yapı sağlam durumdadır. | | | | | | | | | |
| Yapılan Onarımlar: Taşınmazda yer alan yapı yakın zamanda restarosyon geçirmiştir. | | | | | | | | | |
| Ayrıntılı Tanım: bodrum üzeri tek katlı olan yapı, taş malzemeden kâgir yapım tekniğinde inşa edilmiştir. Yapının cephesinde bir adet giriş kapısı ve bir adet bodrum penceresi, iki adet kare formunda pencere bulunmaktadır. Yapının giriş kapısı üzerine ahşap malzemeden alaturka kiremit örtülü sundurma bulunmaktadır. | | | | Teknik bilgiler: | | Su | Elektrik | Isıtma | Kanalizasyon |
