**KÜLTÜR VE TURİZM BAKANLIĞI**  
**İZMİR 2 NUMARALI KÜLTÜR VARLIKLARINI**  
**KORUMA BÖLGE KURULU**  
**KARAR**

KARAR TARİHİ VE NO : 23.08.2017-8641

Manisa ili, Şehzadeler ilçesi, Ege mahallesinde; İzmir 1 Numaralı KTVKK'nun 02/06/1988 tarih ve 348 sayılı kararı ile tescil edilen 379 ada 1 parseldeki Borsa Kahvesi binasına ve İzmir 2 Numaralı KTVKK'nun 11/09/2002 tarih ve 10902 sayılı kararı ile tescil edilen 378 ada 3 parseldeki Üzüm Satış Kooperatifi binasının karşısında yer alan; tapunun 362 ada, 30 parselinde şahıs mülkiyetinde kayıtlı taşınmaz; Kurulumuzun 26.05.2017 tarihli ve 8273 sayılı kararı ile tespit işlemleri başlatılan taşınmaza ilişkin 2863 sayılı Kanunun 7. Maddesi gereği İzmir 2 Numaralı Kültür Varlıklarını Koruma Bölge Kurulu Müdürlüğünün 31.05.2017 tarihli ve 2025 sayılı kurum görüşü yazısı, iletilen kurum görüşleri; Kurul Müdürlüğü uzmanlarınca hazırlanan 22.08.2017 tarihli ve 1119 sayı ile kayıtlı rapor okundu, ekleri incelendi, yapılan görüşmeler sonunda;

Genel Tanım: Cumhuriyet dönemi konut yapısı

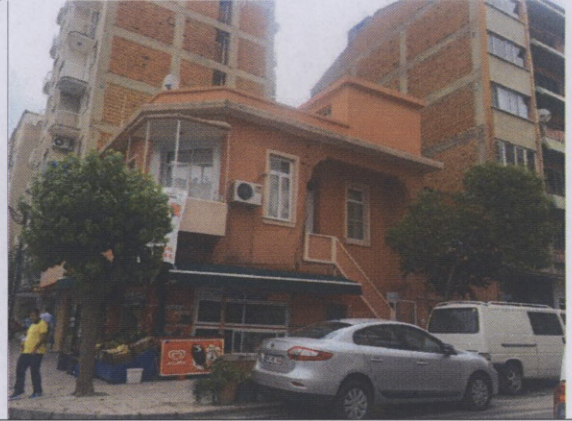
Fotoğraf

Gözlemler: Yapı özgün görünümünü kısmen korumakla birlikte ticari fonksiyon ile kullanılan pastane bölümü tadilat geçirdiğinden korunmuşluk durumu "orta"dır.

Ayrıntılı Tanım: Modern çizgisiyle dikkat çeken yapının, 1940'lu-1950 yıllarda yapıldığı tahmin edilmektedir. Yapı 2 kattan ibarettir. Zemin katında iki adet dükkan 30 cm kadar yol kotunun altında kalmıştır. Geç Cumhuriyet yapısı örneklerinden biri olarak nitelendirilebilecek olan betonarme yapının köşe cumbası ve eyvanlı girişi dikkat çekicidir. Yapının üst kat pencereleri 1/2, zemin kattaki camekanları ise 1/1 oranlarına sahiptir. Yapının Marsilya kiremit örtülü kırma çatısının geniş saçakları mevcuttur. İçine girilemeyen yapının orta sofalı plan tipinde olduğu anlaşılmaktadır.
