KÜLTÜR VE TURİZM BAKANLIĞI
İZMİR 2 NUMARALI KÜLTÜR VARLIKLARINI
KORUMA BÖLGE KURULU
KARAR

Manisa ili, Turgutlu ilçesi, Cumhuriyet Mahallesi; tapunun 394 ada 1 parselinde şahıs mülkiyetinde kayıtlı taşınmaza ilişkin olarak; taşınmazın 2863 sayılı yasanın 6. maddesinde sayılan korunması gerekli taşınmaz kültür varlığı niteliği taşıdığı, tescil işlemi yapılmaya kadar geçecek olan sürede tahribatının önlenmesi amacıyla gerekli tedbirlerin alınması ve Koruma Bölge Kurulu izni alınmadan hiçbir fiziki ve inşai müdahalede bulunulmamasına ilişkin Kurul Müdürlüğünün 20/07/2017 tarih ve 2630 sayılı yazısı; taşınmazın korunması gerekli kültür varlığı olarak tesciline yönelik olarak Korunması Gerekli Taşınmaz Kültür Varlıklarının ve Sitlerin Tespit ve Tescili Hakkında Yönetmelik'in 6. maddesi kapsamında ilgili kurum görüşlerinin istendiği Kurul Müdürlüğünün 01/08/2017 tarih ve 2793 sayılı yazısı; bu kapsamda cevaben iletilen Turgutlu Kaymakamlığı Tapu Müdürlüğünün 07/08/2017 tarih ve 12607 yevmiye nolu yazısı, Manisa Valiliği Çevre ve Şehircilik İl Müdürlüğünün 14/08/2017 tarih ve E.10413 sayılı yazısı, Turgutlu Kaymakamlığı İlçe Yazı İşleri Müdürlüğünün 15/08/2017 tarih ve E.2635 sayılı yazıs

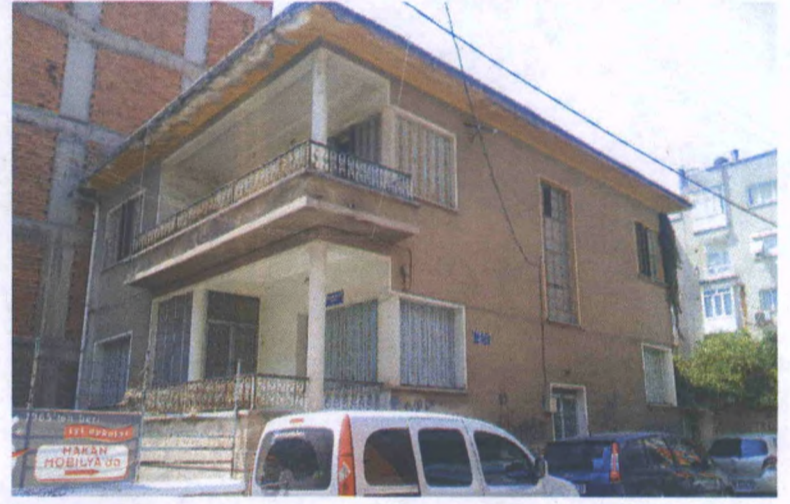
Fotoğraf:

Gözlemler: Yerleşmenin eski sokak dokusunun bir ögesi olarak gerek mimari tarzı gerekse cephe özellikleri açısından özgün yapılardan biridir. Orijinal mimari unsurları ve yapısal özellikleri değiştirilmeden günümüze ulaşmıştır.

Yapılan Onarımlar: Yalnızca dış cepheden gözlemlenebilen yapının tamirat-tadilat kapsamındaki onarımlar ile bugüne gelebildiği anlaşılmaktadır.

Doğu batı uzantılı, kuzey-doğu-batı yönlerden direk yola cepheli olan köşe konumlu ve L formlu parsel üzerinde yer alan konut yapısının ön cephesinde (doğu cephesi) küçük bir ön bahçesi, arka cephesinde (batı cephesi) ise geniş bir arka bahçesi bulunmakta olup yapının yan cephesi (kuzey cephesi) doğrudan sokağa açılmaktadır. Yapının güney cephesi, komşu parselde yer alan yapıya bitişiktir. Arka bahçede doğrudan batıdaki yola açılan bir müstemilat yapısı olduğu görülmüş, ana yapının içine, bahçeye veya müstemilata girilememiştir.

Geniş saçaklı yapının dört yöne eğimli kırma çatısı Marsilya kiremit örtülüdür. Balkon içleri haricinde yapının tüm cephesi serpm sivalı (kalın dışı sıva) olup, yol seviyesi üzerinde kalan bodrum kat boyunca sıva farklılaştırılarak yatay fuga uygulanmıştır.

Yapının zemin kat girişi, ön bahçeden erişilen ön cephedeki beton merdivenle bütünleşmiş olan zemin kat balkonundan sağlanmaktadır. Açıkta bırakılmış silindirik kolonların üst kat balkon konsolunu taşıdığı zemin kat balkonunda, yapının yapılmasından kısa bir süre sonra eklenmiş olabilecek ve dikdörtgen parçalı doğrama ile oluşturulmuş giriş holü bulunmaktadır. Bu cephede bir adet balkona açılan ve bir adet girişin solunda kalan olmak üzere iki adet yatay dikdörtgen formlu geniş pencere bulunmaktadır. Bu cephede zemin kat ve üst kat cephesi aynı olup, alt katta sonradan kapatılmış olan giriş holü üst katta balkon kapısı önünde açık bırakılmıştır. Her iki katta cephenin doğudan kuzeye dönen köşelerinde pencere açıklıkları döndürülmüş ancak köşe ayrıntıda silindirik kolonlar bırakılmıştır. (...) (DEVAMI ARKA SAYFADA →)

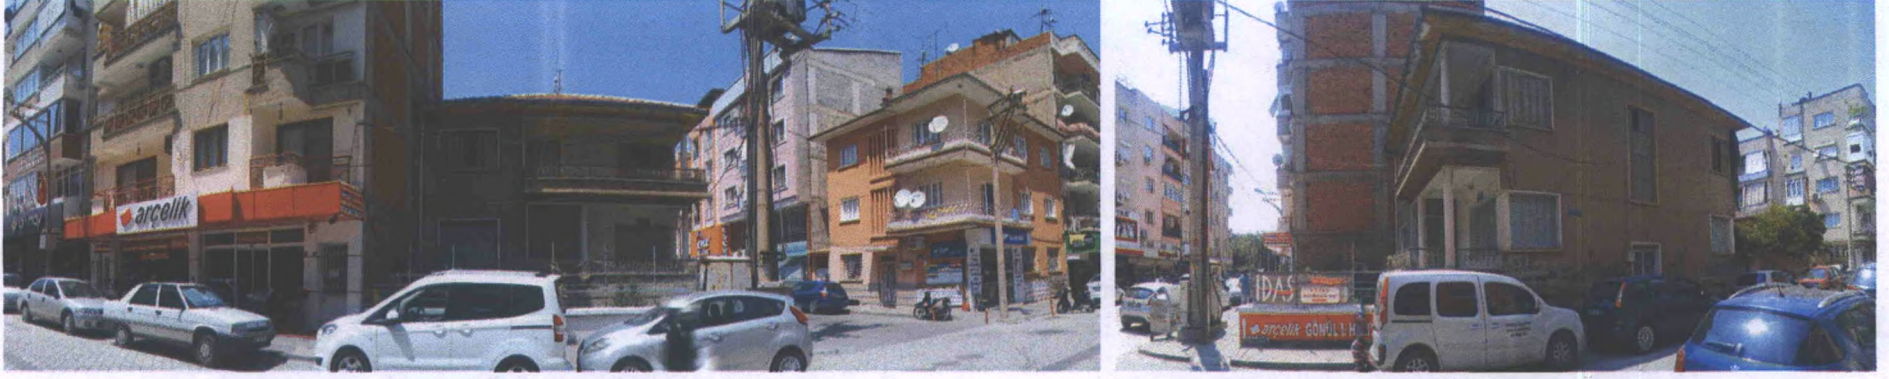
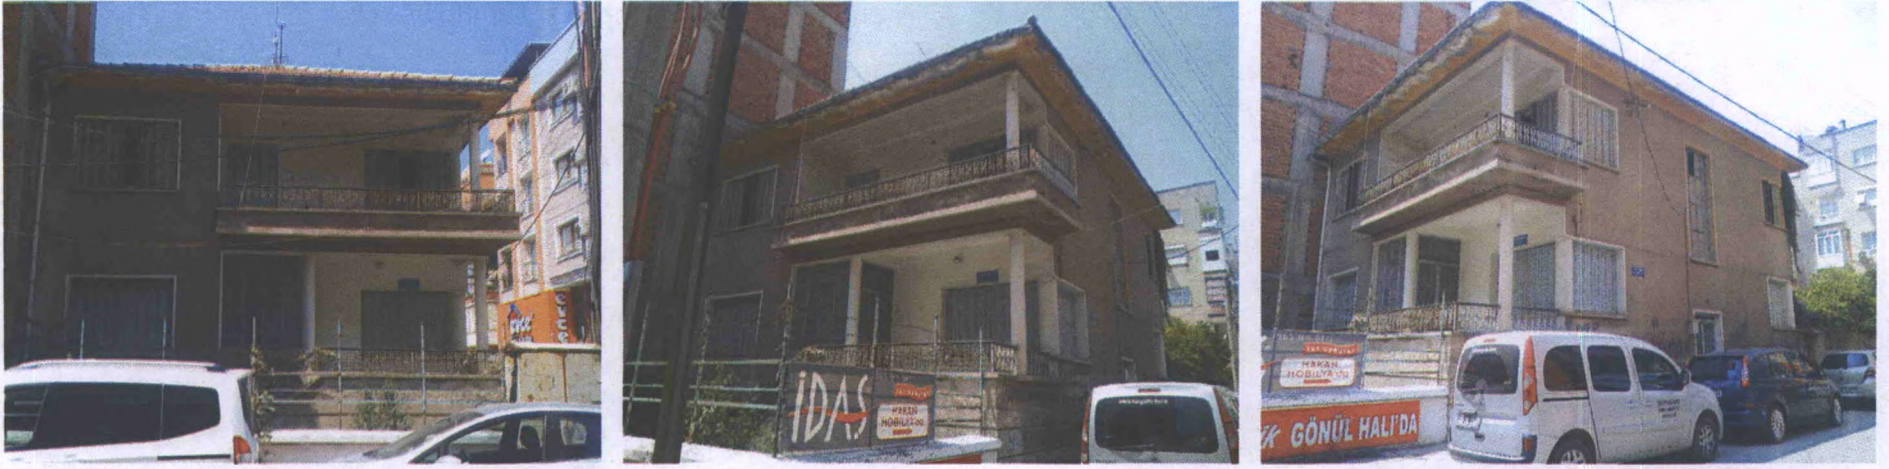
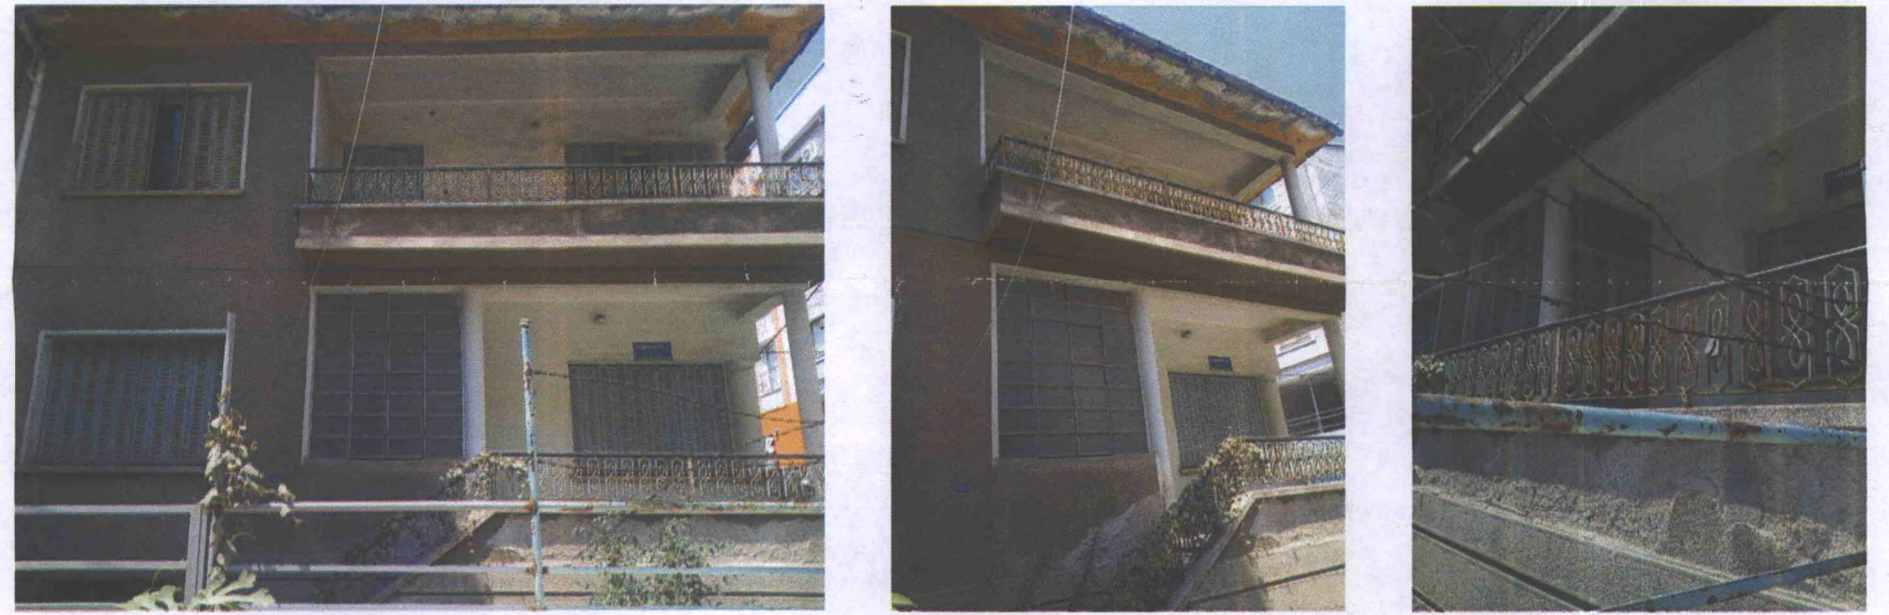
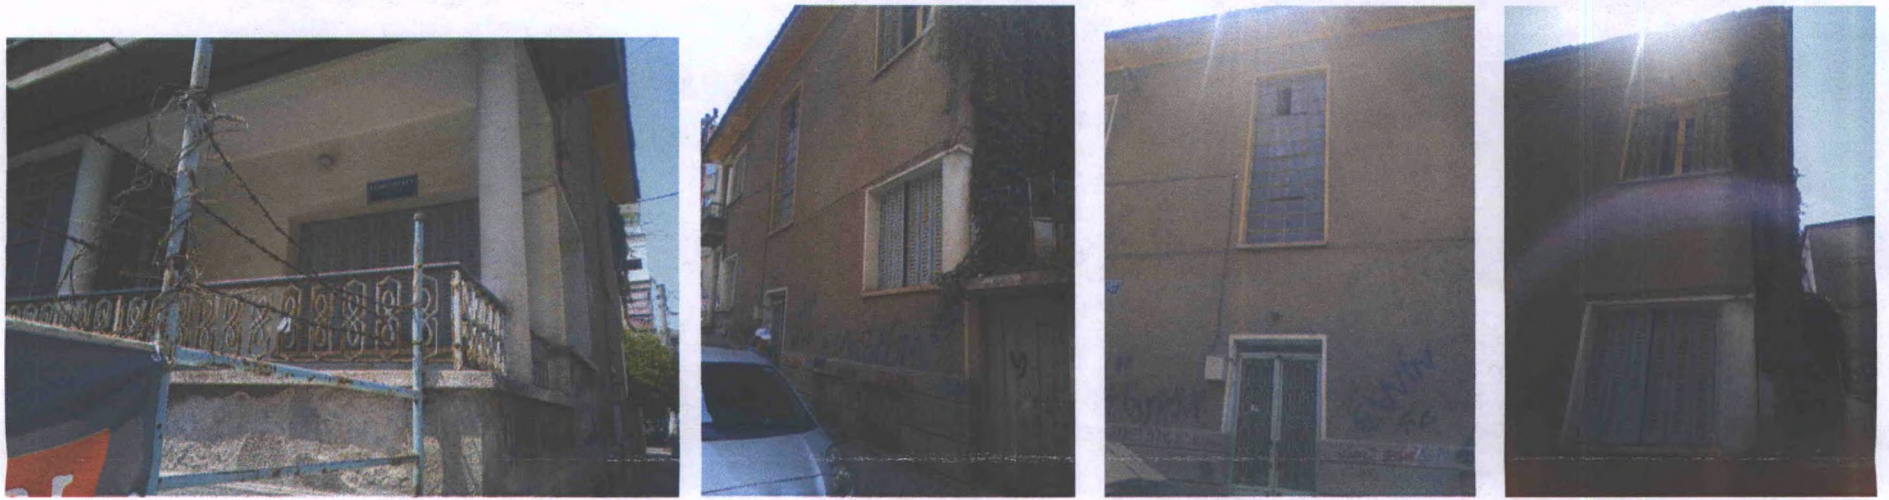
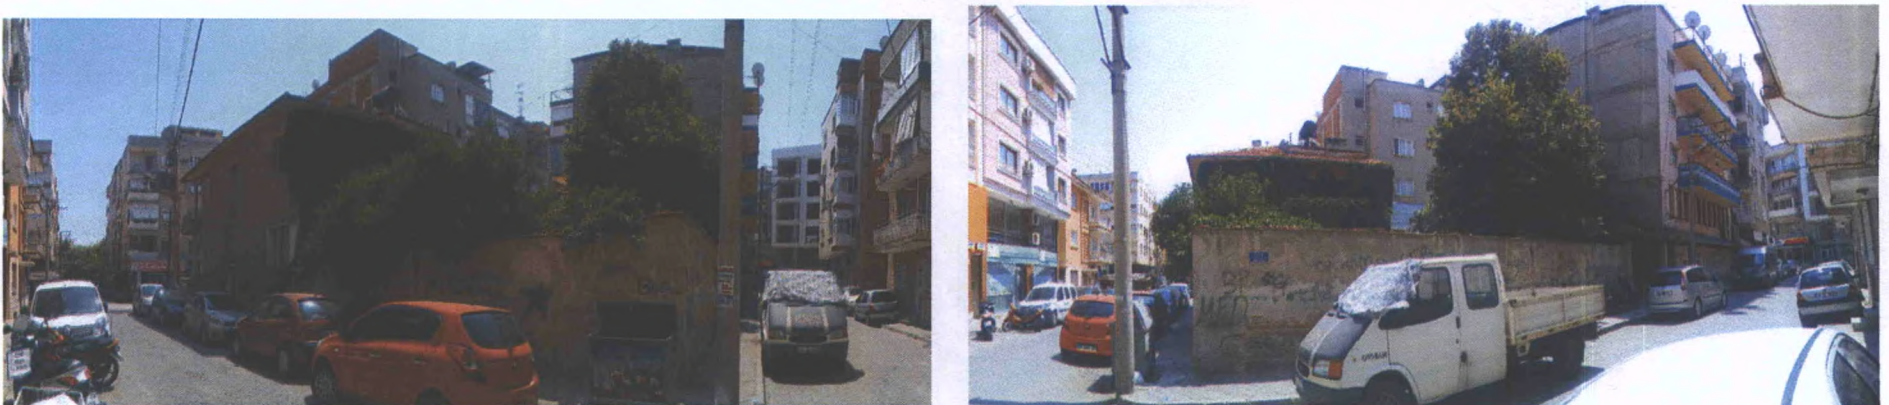
(...) Kuzey cephede, muhtemelen üst kata da erişim sağlayan merdiven holüne açılan ve yoldan direk giriş sağlanan bir demir kapı ile bunun üstünde cephe boyunca devam eden düşey dikdörtgen formlu, parçalı dikdörtgen doğramalı ve oldukça yüksek olan merdiven pencereleri bulunmaktadır. Bu cephede her iki katta ve her iki yanda köşe dönen pencere açıklıkları izlenmektedir. Yüksek bodrumlu yapının diğerlerine göre daha küçük olan bodrum pencereleri demir kepenkli olup doğraması gözlenememiş olmakla birlikte; yapıdaki diğer pencereler ahşap doğramalı, ince sıva söveli ve demir kepenklidir.

Yapının arka cephesi (batı cephesi) yoğun bitkilenme nedeniyle oldukça kısıtlı olarak gözlenebilmiş olup; doluluk-boşluk dağılımı ön cephedeki dağılımın tekrarı niteliğindedir. Arka cephenin sol kanadında yan cepheden başlayıp köşe döndürülerek devam ettirilen yatay dikdörtgen formlu geniş pencere, sağ kanadında ise her iki katta balkonlar bulunmaktadır. Bu cephedeki balkonlar ön cepheden farklıdır. Arka cephe balkonlarında silindirik kolonlar gözlenmediği gibi, pencereleri düşey dikdörtgen formlu ve ahşap kepenklidir. Bu cephede zemin kat balkonu gözlenememiştir.
