**T.C.**  
**KÜLTÜR VE TURİZM BAKANLIĞI**  
**Kayseri Kültür Varlıklarını Koruma Bölge Kurulu**

**KARAR**

**Toplantı no ve tarih : 173 - 25.05.2017**  
**Karar no ve tarih : 2673 - 25.05.2017**

# YOZGAT İLİ MERKEZ İLÇESİ GÖKÇEKİŞLA KÖYÜ

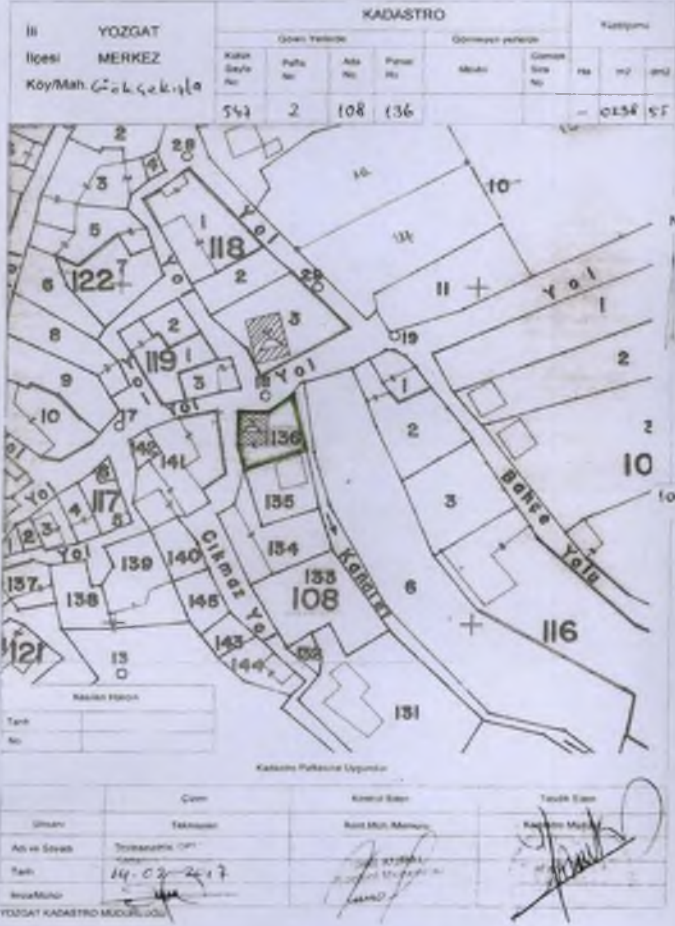
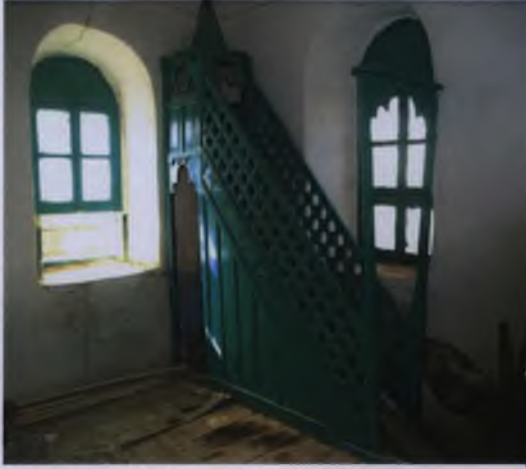
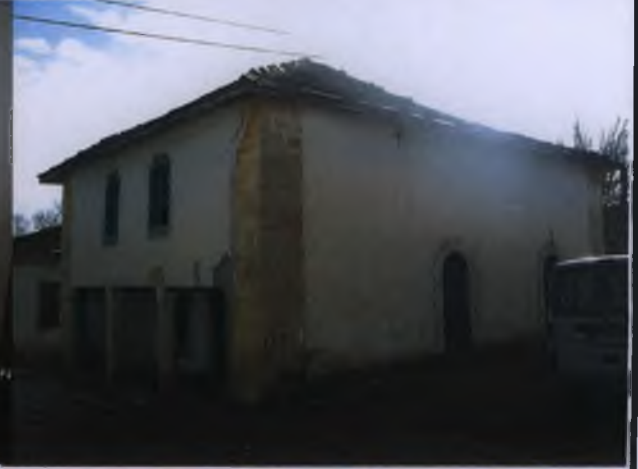
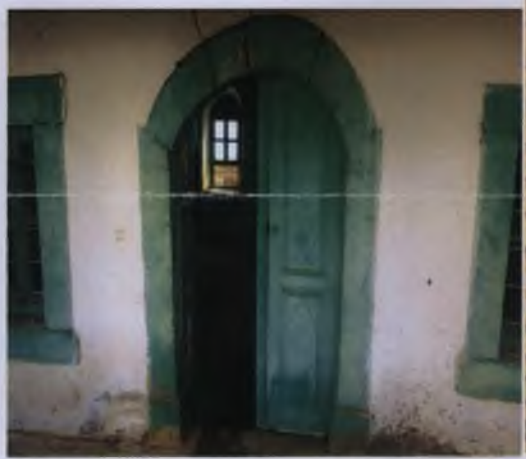
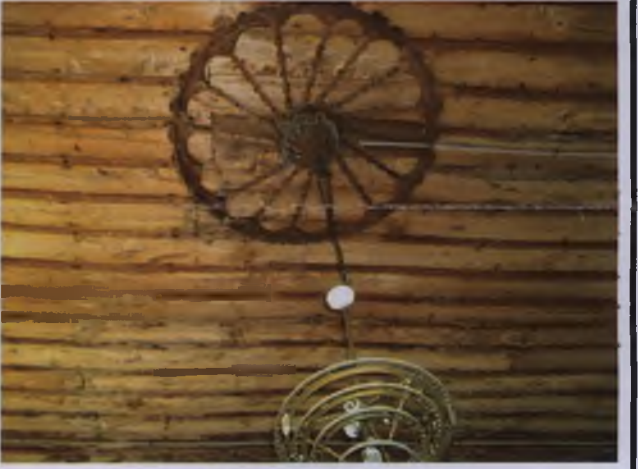
HARİTA (PLAN) ÖRNEĞİ

Cami yapı malzemesi olarak düzgün kesme taş ve moloz taştan yapılmış olup tek katlı ve dikdörtgen planlıdır. Çatısı dört yana eğimli ve kiremit ile örtülmüştür. Caminin son cemaat mahfili iki ahşap ve iki beton paye ile üç bölüme ayrılmıştır. Kuzey cephede yuvarlak kemerli ahşaptan yapılmış giriş kapısı ve iki yanında birer adet dikdörtgen pencereleri bulunmaktadır. Kadınlar mahfilinin bulunduğu kısımda ahşap söveli, dikdörtgen formlu iki penceresi mevcuttur. Ayrıca batı ve güney cephesinde ikişer adet, yuvarlak kemerli pencereler bulunmaktadır. Caminin girişinin üst kısmında ahşaptan yapılmış kadınlar mahfili bulunmaktadır. Caminin iç kısmının tavanı ve tabanı ahşaptan yapılmıştır. Mihrap nişi üstten yuvarlak formlu olup, taştan yapılmış ve sonradan yeşile boyanmıştır. Minber ve vaaz kürsüsü ahşaptan yapılmış olup, üzerinde geometrik süslemeleri bulunmaktadır. Tavan kısmı ahşap malzemeli olup düz tavan tekniği ile yapılmıştır. Tavan göbeği applike oymalarla bezenmiştir.

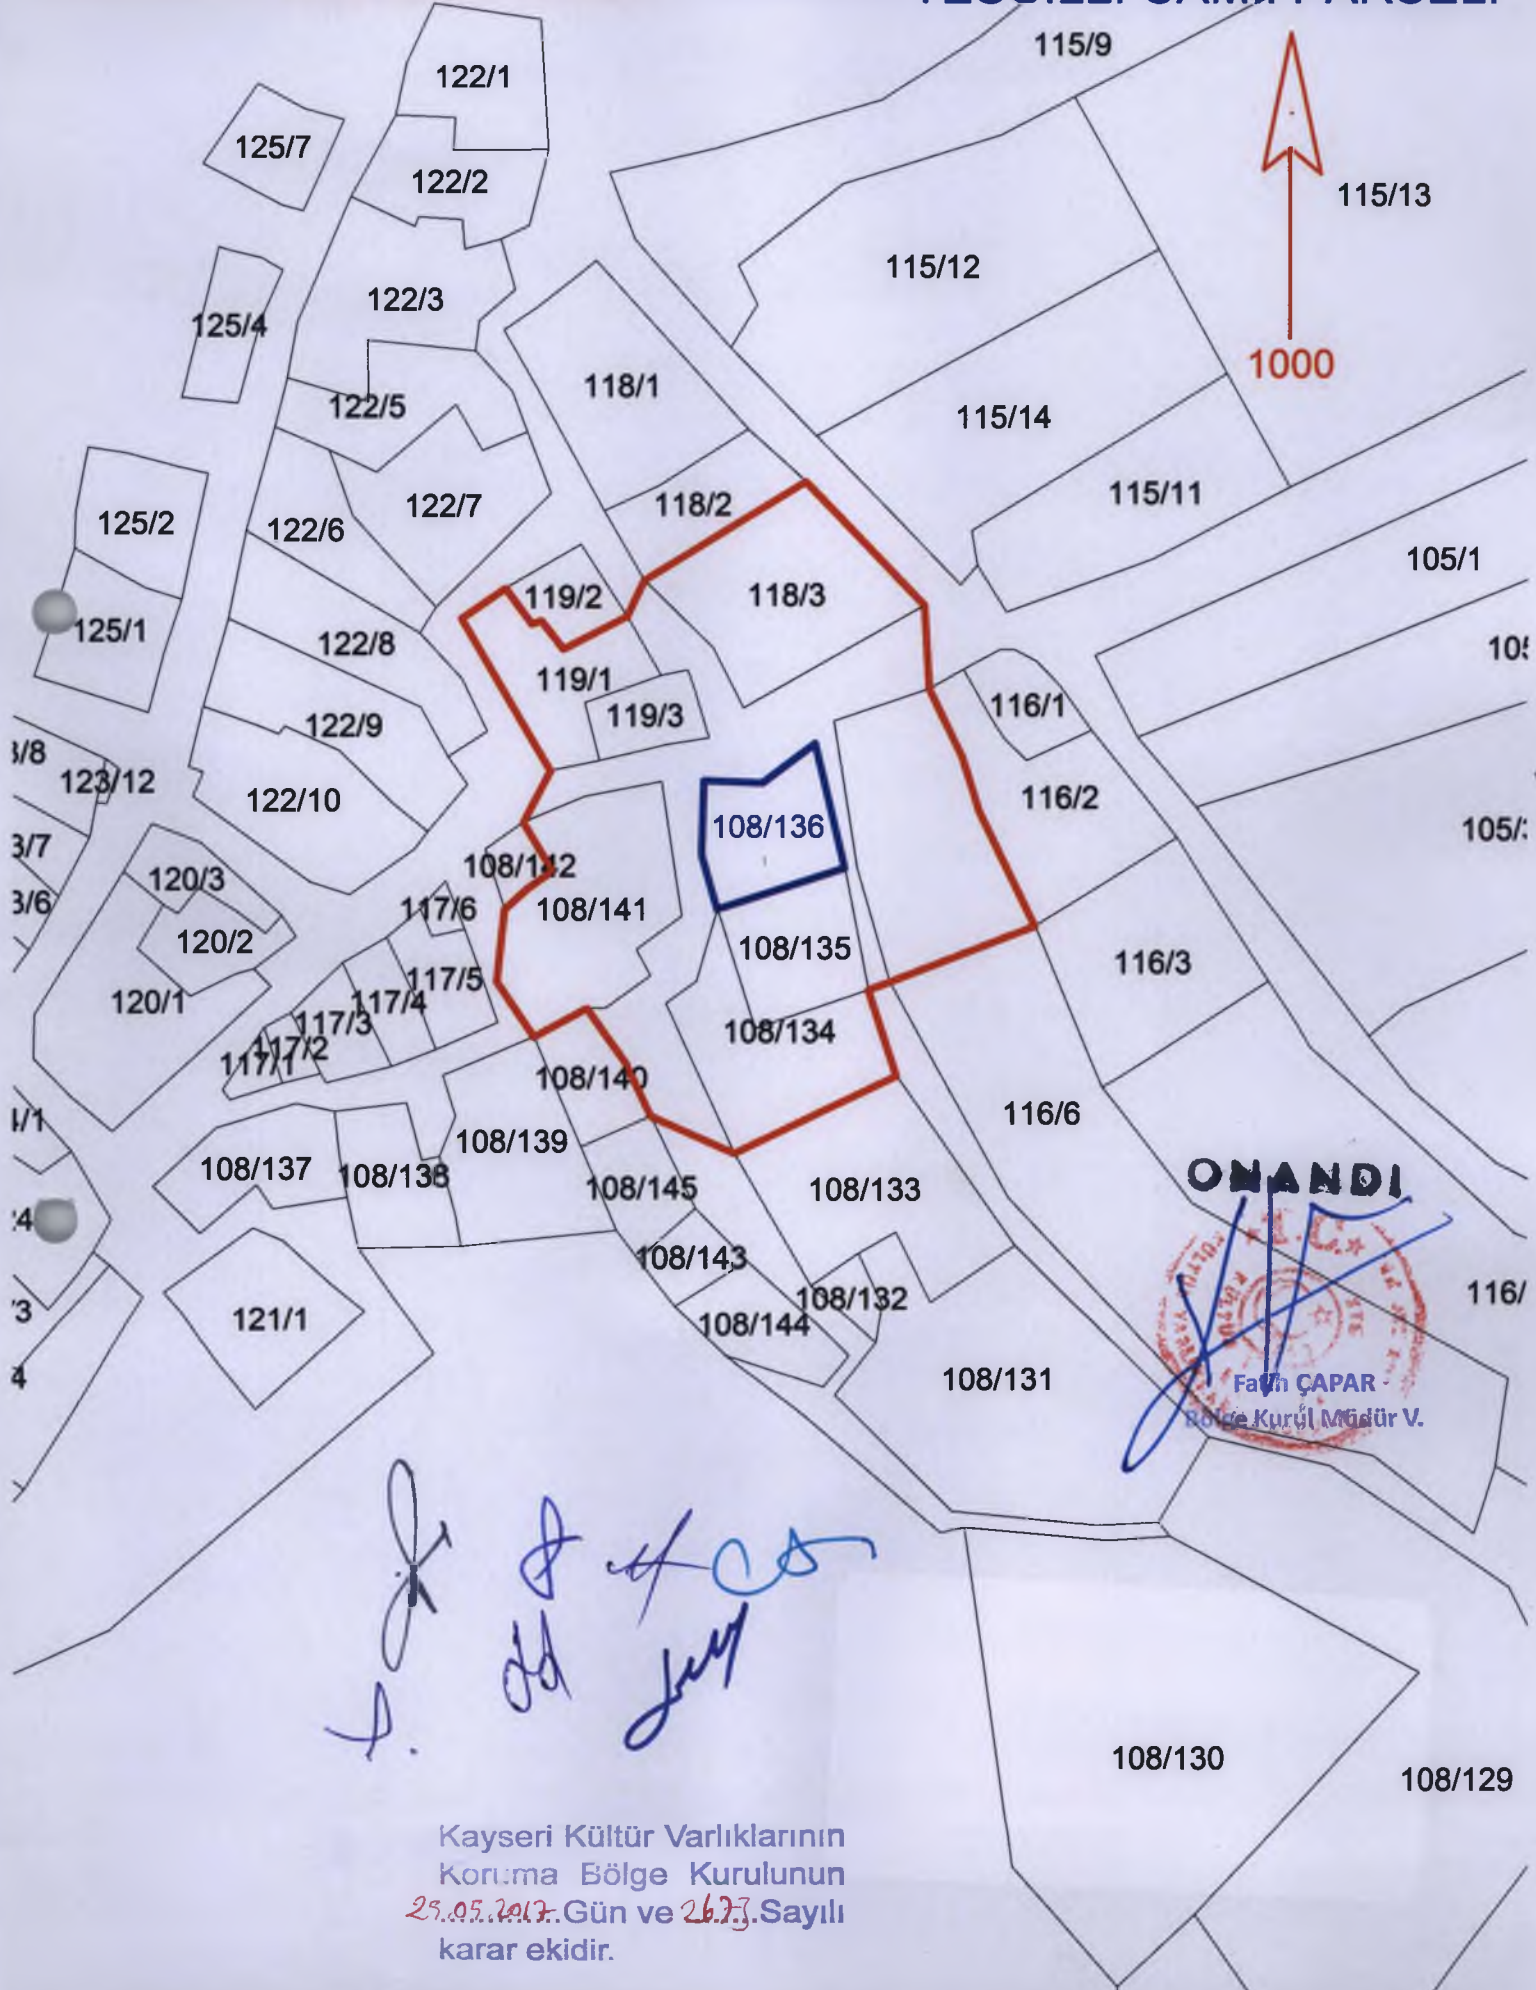
## 108 ADA 136 PARSEL GÖKÇEKİŞLA KÖYÜ CAMİİ

KORUMA ALANI

TESCİLLİ CAMİİ PARSELİ
