**T.C.**  
**KÜLTÜR VE TURİZM BAKANLIĞI**  
İstanbul I Numaralı Kültür Varlıklarını  
Koruma Bölge Kurulu

**KARAR**

İstanbul İli, Silivri İlçesi, Selimpaşa Mahallesi, 35 pafta, 6205 parsel sayılı, özel mülkiyete ait, 97, 00 m<sup>2</sup> yüzölçümlü, “Bahçeli Kargir Ev” vasıflı, vasıflı, herhangi bir tescil kararı bulunmayan, İstanbul II Numaralı Kültür ve Tabiat Varlıklarını Koruma Kurulunun 10.09.1991 tarih 2722 sayılı kararı ile sınırları belirlenen, aynı Kurulun 10.12.1991 tarih 2773 sayılı Kararı ile koruma amaçlı imar planı kabul edilen Kentsel Sit Alanı içerisinde kalan parseldeki yapının yıkımına ilişkin görüş verilmesini konu edinen Silivri Belediye Başkanlığı Kentsel Tasarım Müdürlüğü’nün 24.05.2017 tarih E.478037 sayılı yazısı, hazırlanan uzman raporu okundu, 34.31.1131 nolu işlem dosyası incelendi, 24.08.2017 tarih 2734 sayılı karar gereği 05.10.2017 tarihinde yerinde incelendi, yapılan görüşmeler sonucunda;

AVRUPA KONSEYİ	DOĞAL VE KÜLTÜREL VARLIKLARI KORUMA ENVANTERİ			D.K.V.K.E.	ANIT			ENVANTER NO: -	
TÜRKİYE	KÜLTÜR VARLIKLARI VE MÜZELER GENEL MÜDÜRLÜĞÜ								HARİTA NO:
İLİ: İSTANBUL	İLÇESİ: SİLİVRİ	MAHALLE KÖY VEYA MEVKİ: SELİMPAŞA			KORUMA DERECESESİ			ANITSAL	-

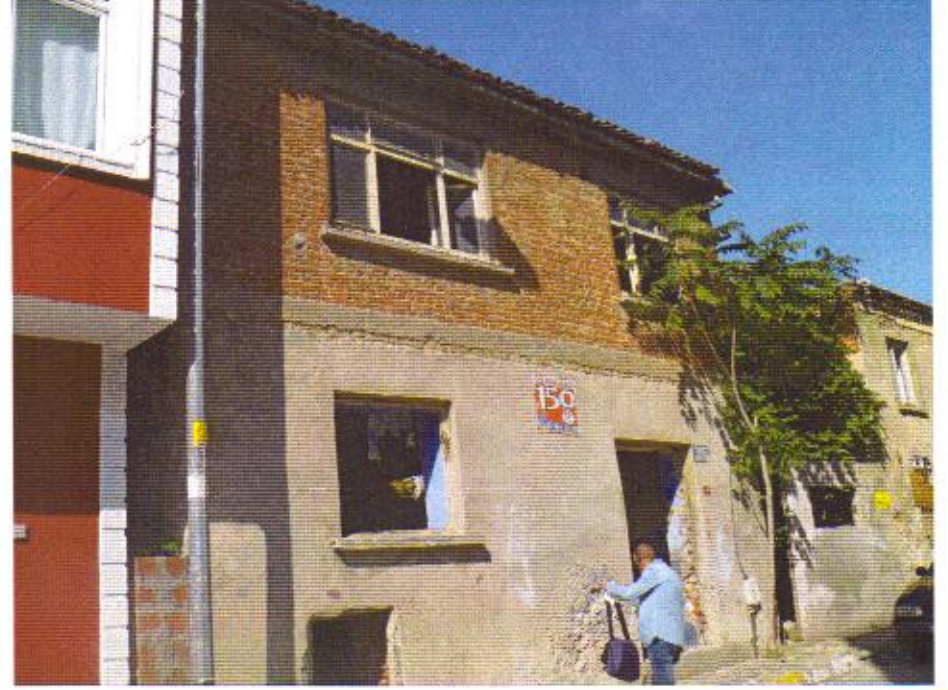
FOTOĞRAF :

GÖZLEMLER : HALİHAZIRDA KULLANILMAYAN YAPININ PENCERE CAMLARINDA KIRILMALAR VE CEPHE DUVARLARINDA ÇATLAKLARIN OLUŞTUĞU GÖRÜLMÜŞTÜR.

AYRINTILI TANIM : 35 PAFTA, 6205 PARSELDE YE ALAN YAPI, OKUL SOKAK İLE SAADET SOKAK KESİŞİMİNDE YER ALMAKTADIR. HALİHAZIRDA KULLANILMAYAN YAPI, BODRUM ÜZERİ ZEMİN KAT VE BİR NORMAL KATTAN OLUŞAN, KARGİR YAPIM SİSTEMLİ, KIRMA ÇATILIDIR. YAPI AHŞAP DÖŞEMELİ OLUP, İÇ KISMINDA ÖZGÜN AHŞAP KAPILARI VE ÖZGÜN AHŞAP TAVANI BULUNMAKTADIR. 20. YY' NİN BAŞINDA YAPILMIŞ OLABİLECEĞİ DÜŞÜNÜLMEKTEDİR.

İstanbul İli, Silivri İlçesi, Selimpaşa Mahallesi, 35 pafta, 6205 parseldeki yapının 2863 sayılı Yasa’nın 6. Maddesindeki özellikleri taşıması nedeniyle korunması gerekli kültür varlığı olarak tesciline, koruma grubunun II. grup olarak belirlenmesine, rölöve, restitüsyon ve restorasyon projelerinin hazırlanarak Kurulumuza iletilmesine karar verildi.

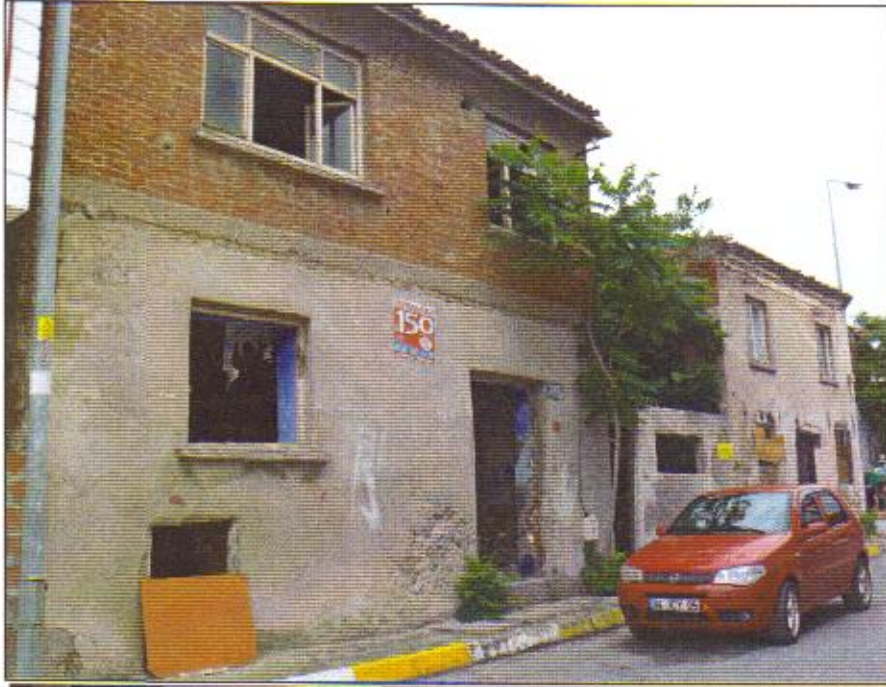
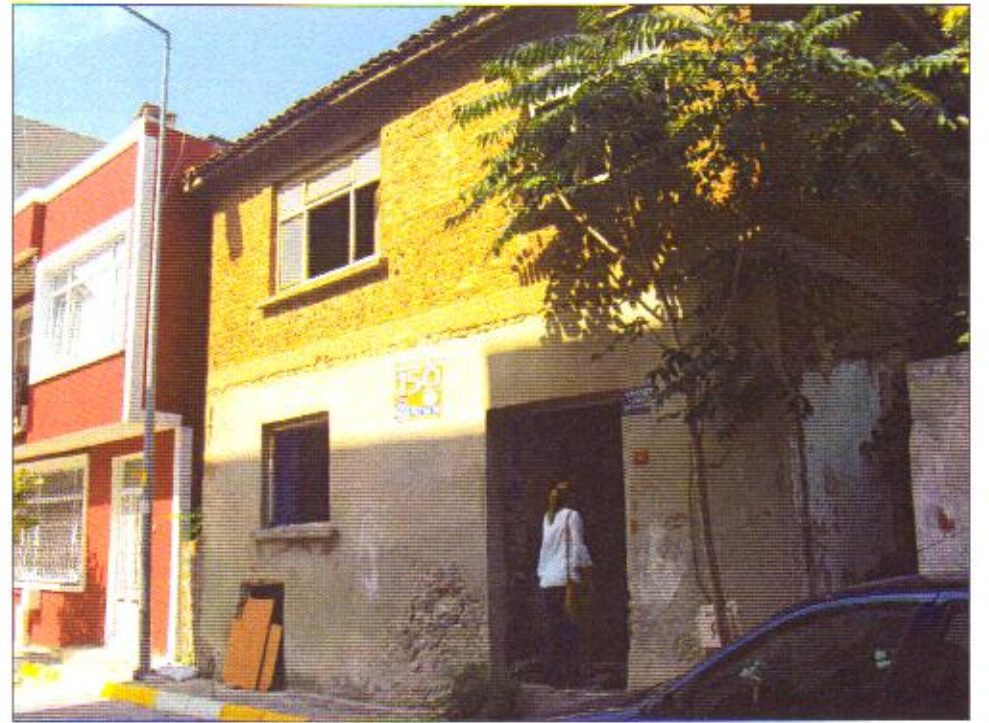
GENEL TANIM : KARGİR YAPI SİSTEMLİ KIRMA ÇATILI YAPIDIR.
