KÜLTÜR VE TURİZM BAKANLIĞI
İZMİR 2 NUMARALI KÜLTÜR VARLIKLARINI
KORUMA BÖLGE KURULU
KARAR

Manisa ili, Salihli İlçesi, Kurttutan Mahallesiinde tapunun 101 ada 1 parsel numaralı taşınmazı üzerinde yer alan tümülüste gerçekleştirilen kaçak kazıya ilişkin bilgi ve belgelerin iletildiği yine anılan alanın arkeolojik sit olarak tescilinin talep edildiği Manisa Valiliği İl Kültür ve Turizm Müdürlüğünün 16.03.2017 tarihli ve 1198 sayılı yazısı ve ekleri, Kurul Müdürlüğü uzmanlarınca hazırlanan 22.11.2017 tarih ve 1505 sayılı rapor okundu, ekleri ve işlem dosyası incelendi, yapılan görüşmeler sonunda;

MANISA İLİ, SALIHLI İLÇESİ, KURTTUTAN MAHALLESİ

AKÇA DEDE MEVKİİ, TÖMÜLÜS

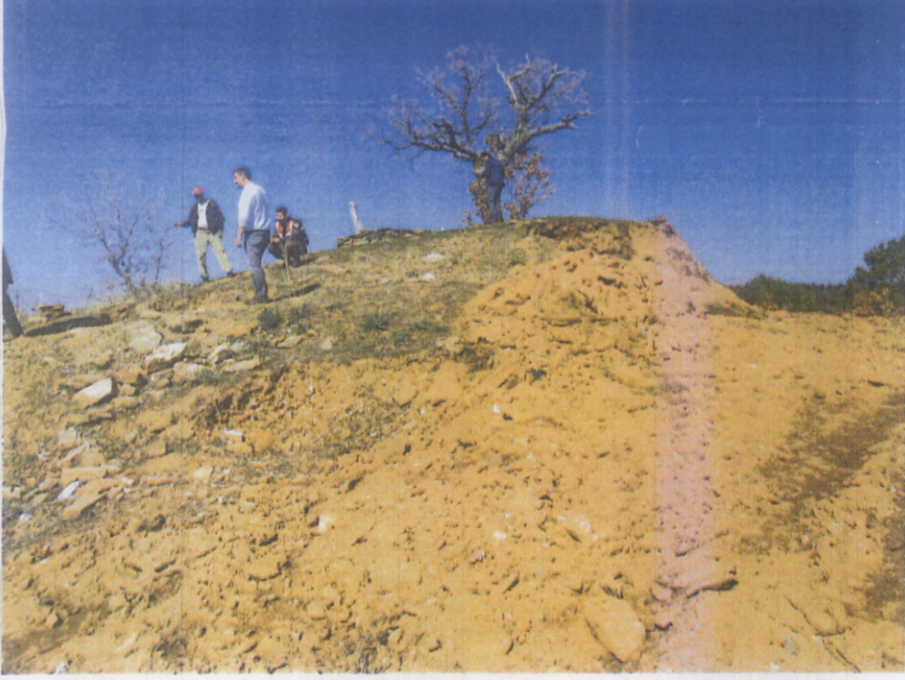
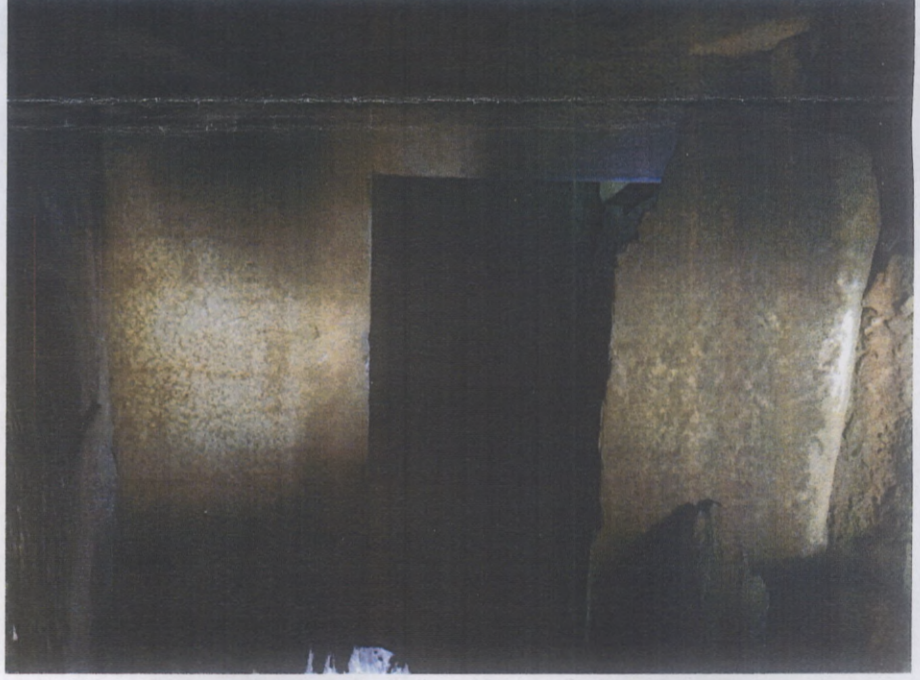
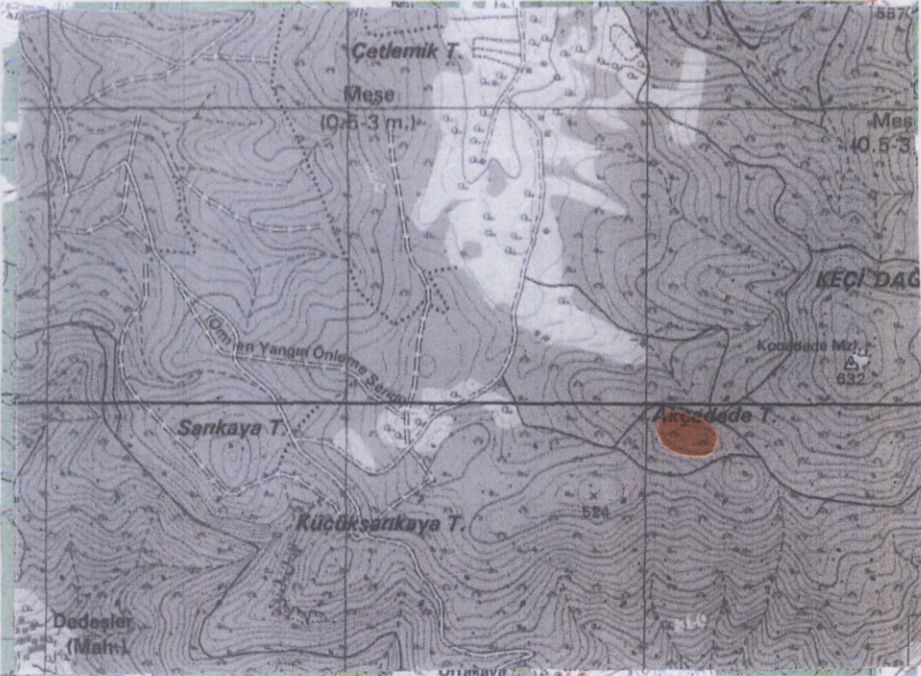
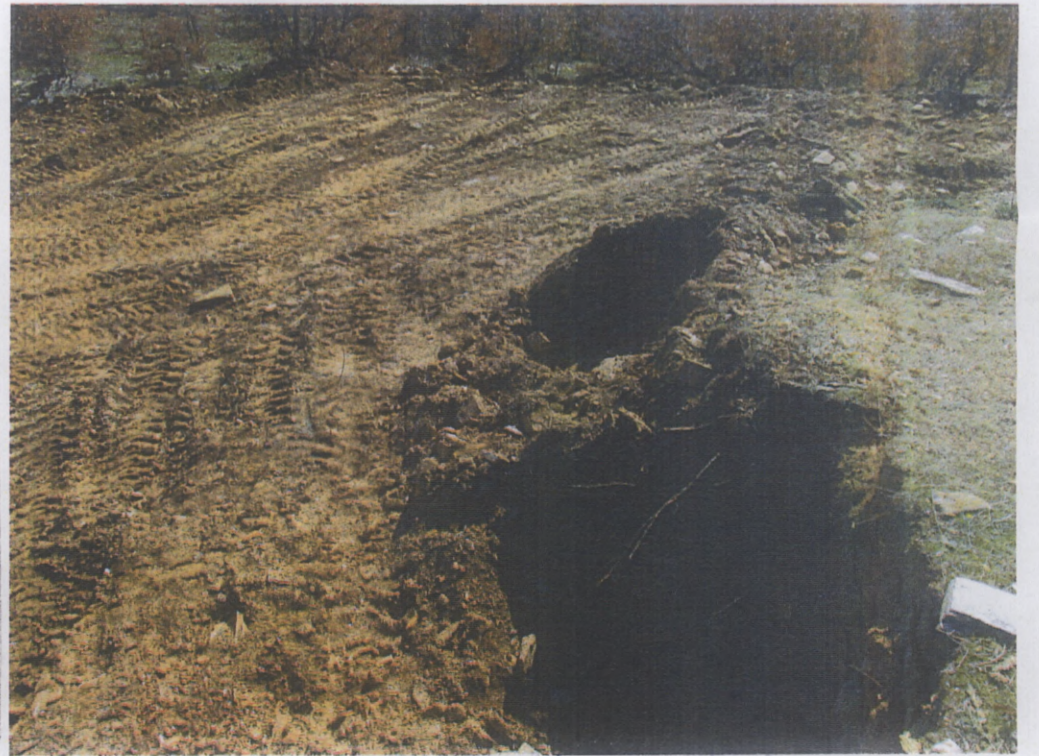
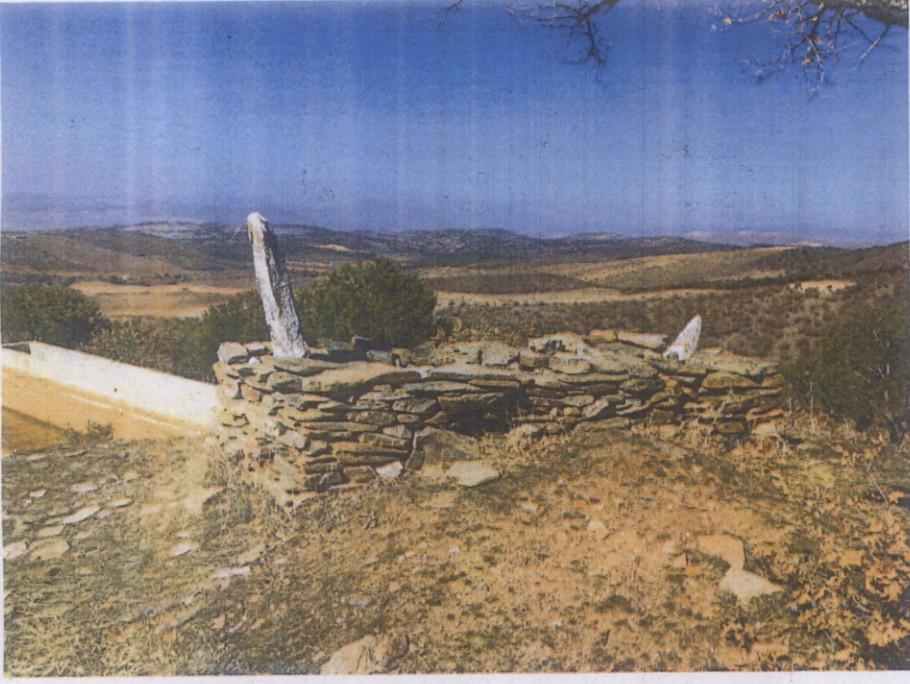
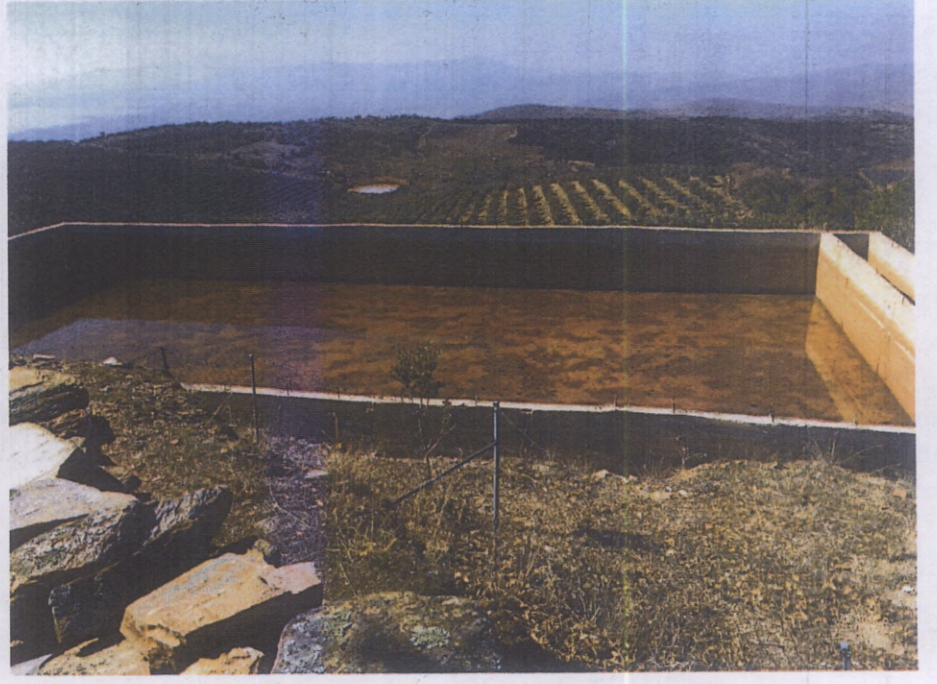
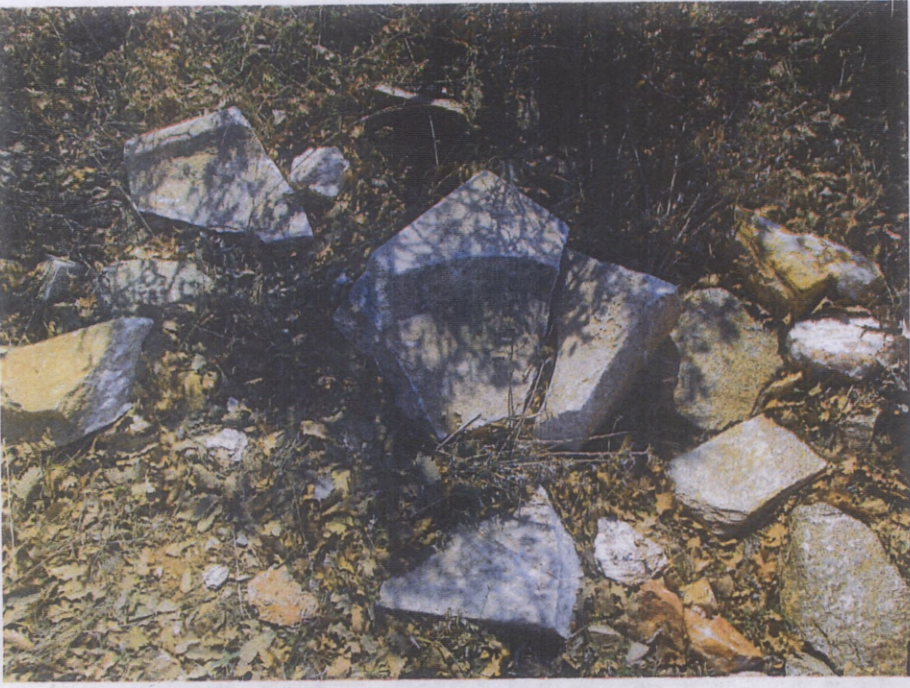
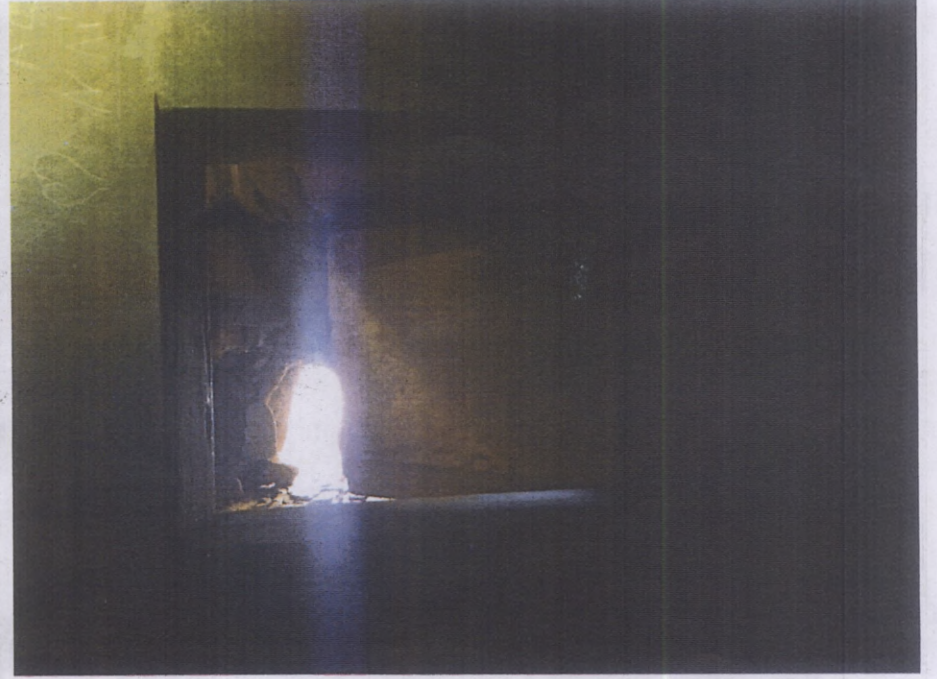
HARİTA VE FOTOĞRAFLAR:

GENEL TANIM: Manisa İli, Salihli İlçesi, Kurttutan Mahallesi. 101 ada, 1 parselde 595108-4279911 GPS Koordinat noktasında, Türümüse ait mezar odası açılmış ve yaklaşık 2 metre uzunluğundaki dromostan geçilerek mezar odasına ulaşıldığı anlaşılmıştır. Mezar odasının iç ölçüleri 1,5X1,5 metre olarak ölçülmüş. Odanın yüksekliği ise 180 cm olarak ölçülmüştür. Mezar odası içerisinde de yer yer duvarların tahrip edildiği gözlemlenmiş ve mezar odası içerisinde taşınır herhangi bir kültür varlığına rastlanmamıştır. Mezarın etrafında yapılan incelemede, klineye ait olabileceği tahmin edilen blok mermer parçalarına rastlanmıştır. Türümüs üzerinde günümüze ait olduğu değerlendirilen bir mezar yer almaktadır. Türümüsün doğu tarafı iş makineleri ile tahrip edilerek bu alana betonarme bir su havuzu inşa edilmiştir.

ŞİMDİKİ TEHLİKELER: Kaçak kazı, ve izinsiz inşai faaliyetler ile tahribat.

ŞİMDİKİ DURUMU: Mezar odası kaçak kazılarla ortaya çıkartılmış ve tahrip edilmiştir.

Türümüs üzerinde kaçak kazı çukurları ile mezar odasında da tahribat gözlemlenmektedir

Kaçak Kazılar sonucu ortaya çıkan mezar odasına ilişkin gerekli belgeleme ve tespit çalışmalarının (Plan ve kesit çizimi vb) ilgili Müzesince tamamlanarak mezar odasının kapatılmasına,
