T.C.
KÜLTÜR VE TURİZM BAKANLIĞI
DIYARBAKIR KÜLTÜR VARLIKLARINI
KORUMA BÖLGE KURULU
KARAR

Toplantı Tarihi ve No. :18.10.2017-197
Karar Tarihi ve No. :18.10.2017-5118
Dosya No. :21.00/1400

AVRUPA KONSEYİ	DOĞAL VE KÜLTÜREL VARLIKLARI KORUMA ENVANTERİ (D.K.V.K.E)		ENVANTER NO:
T Ü R K İ Y E	KÜLTÜR VARLIKLARI VE MÜZELER GENEL MÜDÜRLÜĞÜ	ANIT	HARİTA NO:
İLİ: DİYARBAKIR	İLÇESİ: SUR	MAHALLE/MEVKİ: ZİYA GÖKALP	KORUMA ANITSAL 1 2 3
SOKAK VE KAPI NO:		KADASTRO:PAFTA:10 ADA:416 PARSEL:8	DERECESİ ÇEVRESEL 1 2 3
ADI : Konut	YAPTIRAN:	YAPAN:	MİMARİ ÇAĞI:
	YAPIM TARİHİ:	KİTABE:	VAKFİYE:

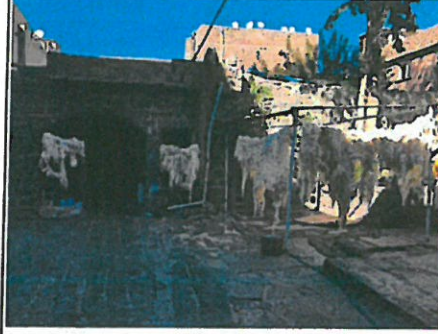
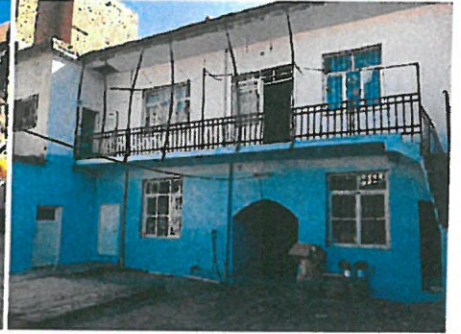
FOTOĞRAF:

GÖZLEMLER: Diyarbakır Geleneksel Sivil Mimarisinin özelliklerini yansıtmakla birlikte yapının güney cephesinde eklenti ve müdahaleler tespit edilmiştir.

AYRINTILI TANITIM: Yapı, özgün hali ile ortada bir avlunun kuzey ve güneyinde karşılıklı olarak yer alan, doğu-batı doğrultusunda uzanan dikdörtgen planlı iki kanattan oluşmaktadır. Yapının Güney cephe kanadı özgün hali tek katlı olup, kat çıkılarak günümüzde iki katlı bir yapıya dönüştürülmüştür. Güney yöndeki basık kemerli bir kapı ile yapının iki sivri kemer üzerine oturtulmuş giriş koridoruna, giriş koridorunun kuzey cephe duvarındaki sivri kemerli açıklıktan konutun avlusuna geçilmektedir. Giriş koridorunun güneybatı köşesinde yapının muhdes tuvalet bölümü yer almaktadır. Doğu cephesinde ise demir doğramalı kapı girişli oda yer almaktadır. Avlu zemini taş kaplama olup, avluda kapatılmış olan havuz ve kuyu bulunmaktadır. Avlunun kuzey kanadı tek katlı dikdörtgen planlı olup, güney cephede bulunan basık kemerli eyvana giriş yapılır. Eyvanın kuzeydoğu köşesinde ahşap kapı ile girilen kiler yer almaktadır. Eyvanın kuzeybatı köşesinde bulunan açıklıktan doğu-batı eksenli dikdörtgen planlı, zemini taş kaplamalı mekâna giriş yapılır. Mekânın kuzeybatı köşesinde bulunan açıklıktan zemini taş kaplamalı ikinci mekâna giriş yapılır. Avlunun güney kanadı Z+1 katlı dikdörtgen planlıdır. Güney kanat Zemin katta yer alan mekânlar giriş koridorunun doğu ve batısında yer almaktadır. Avlunun güneydoğu köşesinde batı cephe girişli kuzey-güney eksenli ahşap kapı ile giriş yapılan mekân yer almaktadır. Mekânın güney duvarında dilimli kemerli niş yer almaktadır. Avlunun güneydoğu köşesinde bulunan demir doğramalı kapıdan doğu-batı eksenli dikdörtgen planlı odaya giriş yapılır. Odanın duvarları sıvalı ve boyalı olup, zemini seramik döşemidir. Odanın batı duvarında mefruşe nişi mevcuttur. Odanın kuzey cephe duvarında dikdörtgen pencere bulunmaktadır. Odanın güneydoğu köşesinde bulunan açıklıktan doğu-batı eksenli dikdörtgen planlı, zemini seramik döşemeli, sıvalı ve boyalı ikinci odaya giriş yapılır. Bu odanın güney cephe duvarında sokağa bakan dikdörtgen pencere bulunmaktadır. Odanın güneybatı köşesinde mefruşe nişi mevcut olup, odanın kuzeybatı köşesinde bulunan kapı ile yapının giriş koridoruna çıkılmaktadır. Avlunun güneybatı köşesinde kare planlı mutfak yer almaktadır. Mutfağın güney duvarında iki adet niş yer almaktadır.
