T.C.
KÜLTÜR VE TURİZM BAKANLIĞI
Kayseri Kültür Varlıklarını Koruma Bölge Kurulu
KARAR

Toplantı no ve tarih : 193 -24.11.2017
Karar no ve tarih : 2975 -24.11.2017

YOZGAT İLİ, MERKEZ, DİVANLI KÖYÜ

ONANDI KÖY ODASI VE KORUNMA ALANI

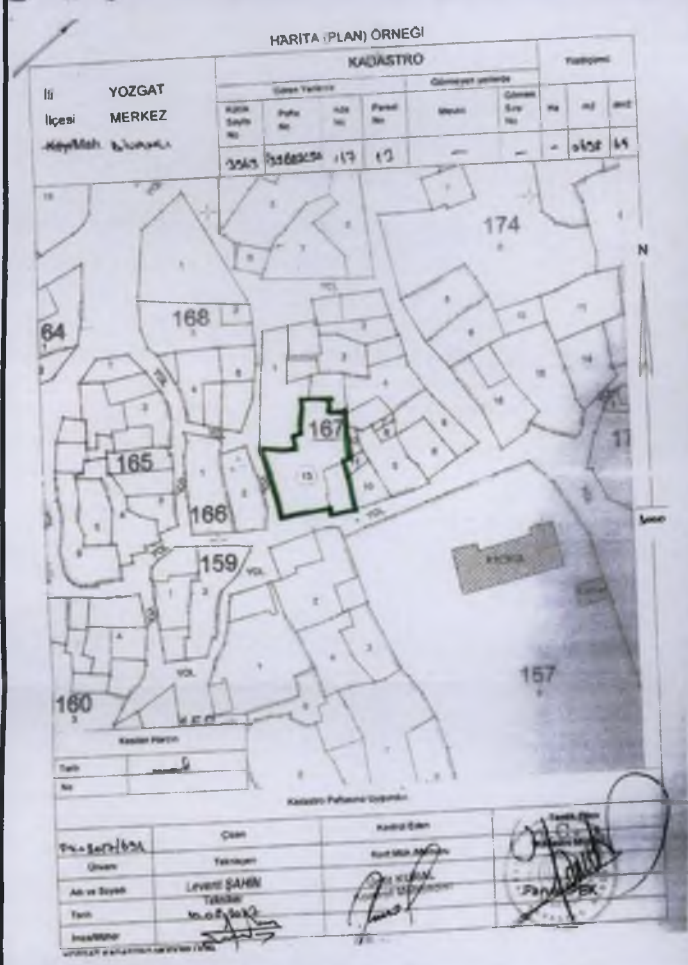
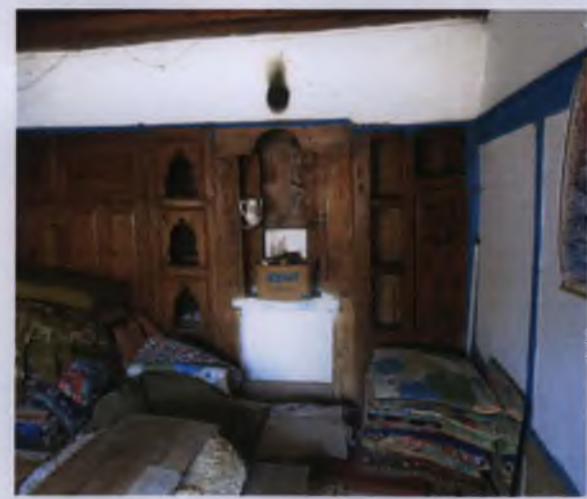
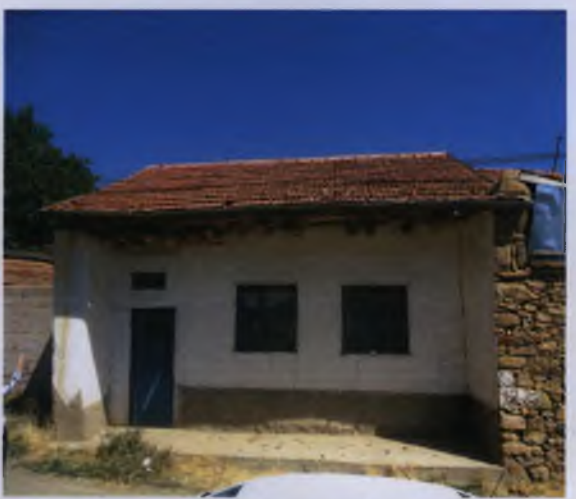
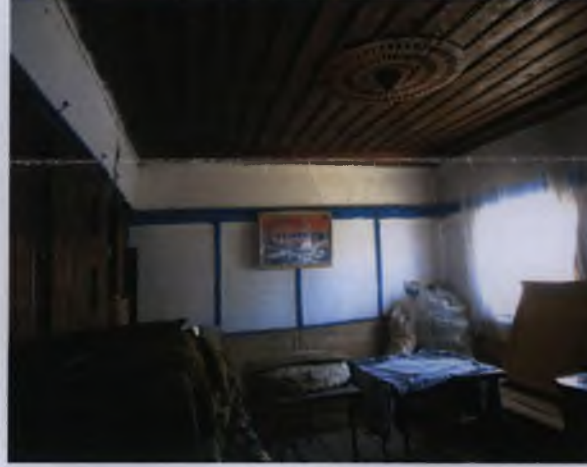
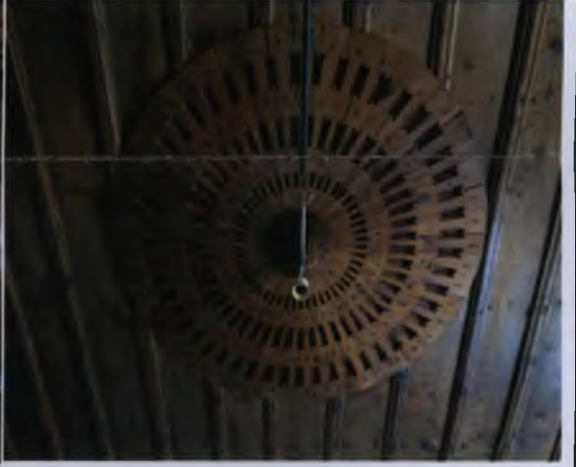
AYRINTILI TANIM
Köy odası doğu-batı yönünde uzanmış ve dikdörtgen planlı, tek katlı ve koridor + tek odalıdır. Yapı görünen kısımlarından anlaşıldığı kadarıyla taş örgülüdür. Öncesinde düz toprak dam olduğu ifade edilen üst örtüsü daha sonradan tuğla ile yükseltilerek kırma çatılı olarak yapılmıştır. Girişi güney cephede olup iki adet ahşap çerçevesi demir korkuluklu penceresi bulunmaktadır. Güney cephesi sıvalı olup, geniş bir saçak kısmı bulunmaktadır. Saçak kısmı ahşap yuvarlama üzeri mertekten yapılmıştır. Dış kapıdan koridor bölümüne geçilmektedir. Köy odasına giriş tek basamakla çıkılan ahşap bir kapıdan sağlanmaktadır. Odanın doğu, güney ve batı cephelerinde sonradan ahşap malzeme kullanılarak yapıldığı anlaşılan seki kısımları vardır. Odanın kuzeyinde ahşap malzeme ile yapılmış gömme dolaplar ve taştan yapılmış sonradan kireçle boyanmış üzerinde bitkisel motifli süslemeler olan ocak kısmı vardır. Ocağın üzerinde ve iki yanında nişler bulunmaktadır. Odanın üç tarafını çeviren ahşaptan yapılmış sonradan mavimsi boyanmış ve yer yer geometrik süslemeleri olan bir kuşak halinde uzanan bordür yer almaktadır. Tavan ve taban kısmı ahşap kullanılarak yapılmıştır. Tavan düz tavan tekniğiyle yapılmış olup, ortasında yivli bir çıkıntı ve etrafı şua motifli ile çevrilmiş bir tavan göbeği bulunmaktadır. Tavan eteğini iki sıra halinde testere dişi motifli bir bordür çevrelemektedir.

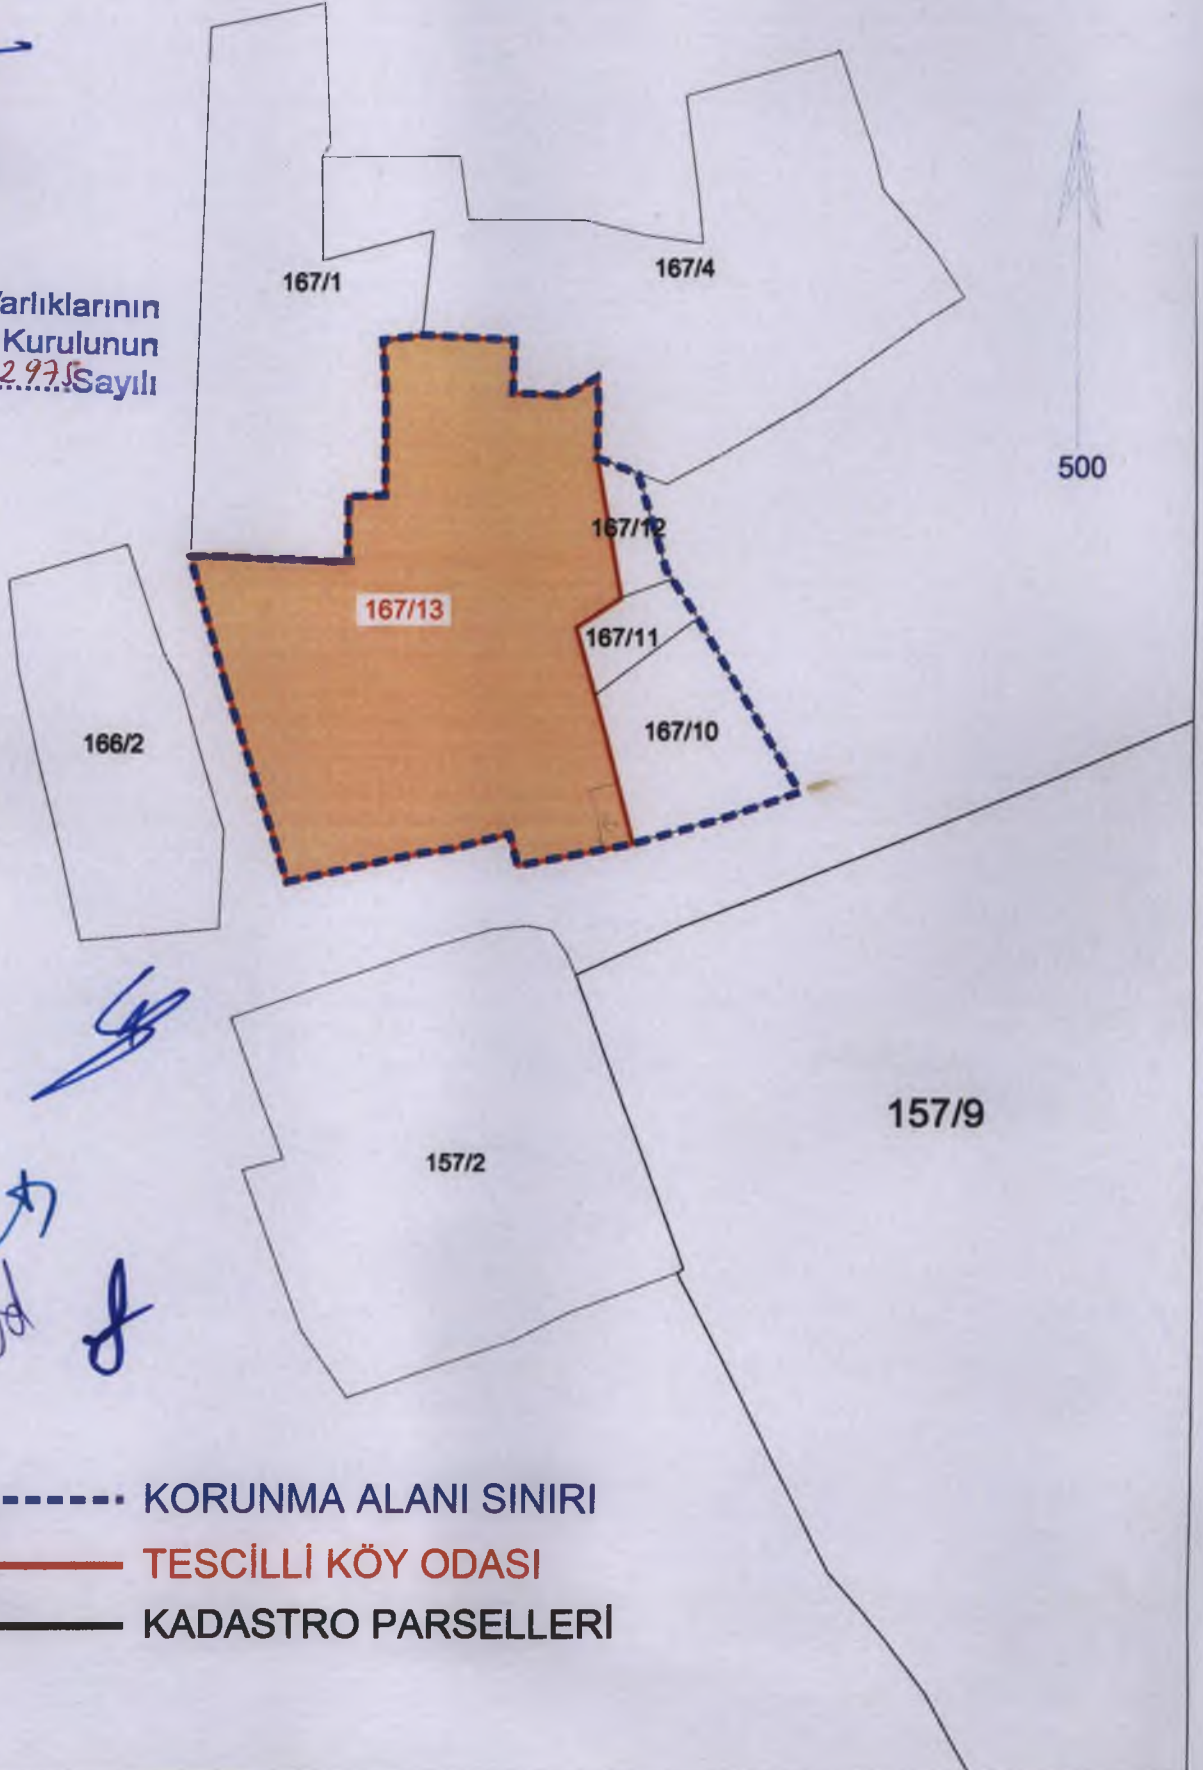
Kayseri Kültür Varlıklarının
Koruma Bölge Kurulunun
24.11.17 Gün ve 2975 Sayılı
karar ekidir.

- KORUNMA ALANI SINIRI
- TESCİLLİ KÖY ODASI
- KADASTRO PARSELLERİ
