T.C.
KÜLTÜR ve TURİZM BAKANLIĞI
BALIKESİR KÜLTÜR VARLIKLARINI KORUMA BÖLGE KURULU
KARAR

Balıkesir İli, Gönen İlçesi, Kalfaköy Mahallesi, tapuya kaydı bulunmayan tescilsiz çeşmenin kültür varlığı niteliği taşıyıp taşımadığının değerlendirilmesi istemine ilişkin; Kültür ve Turizm Bakanlığı, Kültür Varlıkları ve Müzeler Genel Müdürlüğünün 21.04.2017 tarih ve E.80806 yazısı ve ekleri, Gönen Belediye Başkanlığı, İmar ve Şehircilik Müdürlüğünün 27.10.2017 tarih ve E.226878/2274 sayılı yazısı ve ekleri, Balıkesir Kültür Varlıklarını Koruma Bölge Kurulu Müdürlüğünün 06.12.2017 tarih ve 457 sayılı kurum görüşü istenen yazısı, Karayolları Genel Müdürlüğü, 14. Bölge Müdürlüğünün 20.12.2017 tarih ve E.428772 sayılı planlanan karayolları güzergahı dışında kaldığının belirtildiği kurum görüşü yazısı ile Balıkesir Kültür Varlıklarını Koruma Bölge Kurulu Müdürlüğü uzmanlarınca hazırlanan Müdürlük evrakına 22.01.2018 tarih ve E.46641 sayı ile kayıtlı rapor okundu, ekleri ve işlem dosyası incelendi, yapılan görüşmeler sonucunda;

AVRUPA KONSEYİ		DOĞAL VE KÜLTÜREL VARLIKLARI KORUMA ENVANTERİ		D.K.V.K.E		A N I T		ENVANTER NO: 10.09/93									
T Ü R K İ Y E		KÜLTÜR VARLIKLARI VE MÜZELER GENEL MÜDÜRLÜ

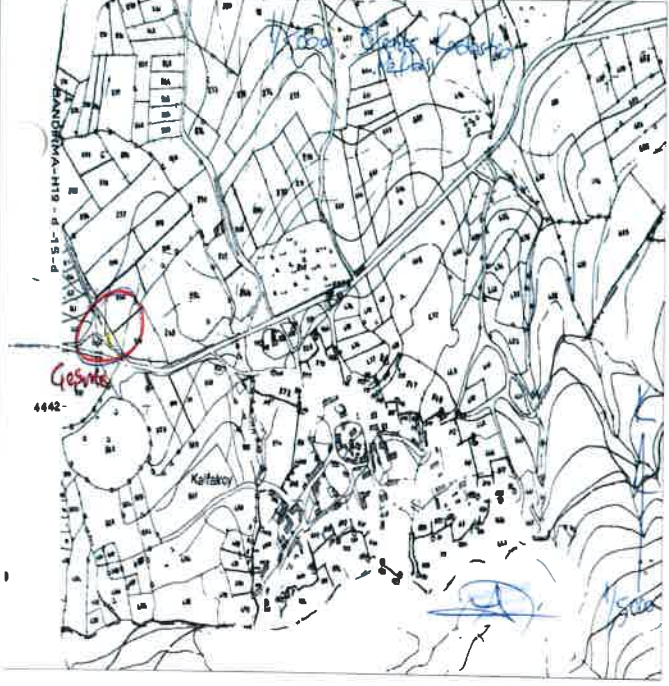
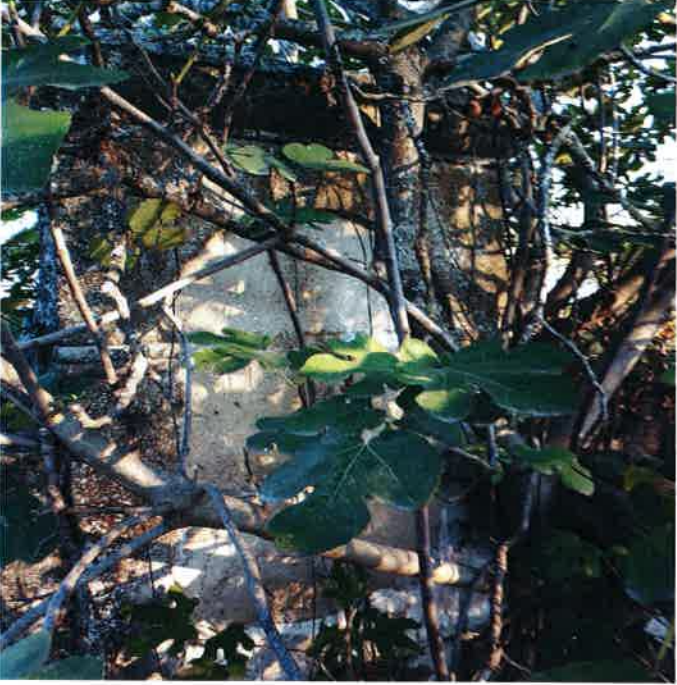
GÜNÜKÜ SAHİBİ:						BAKIMINDAN SORUMLU OLMASI GEREKEN KURULUŞ: Mal sahibi ve Belediyesi											
YAPILAN ONARIMLAR:																	
AYRINTILI TANITIM: Taşınmazın kuzey güney yönlü dikdörtgen planlı, moloz taş malzeme ile yol boşluğuna inşa edildiği görülmüştür. Bitişik parselinde yapı bulunmadığı ve çevresinde şikayete konu olduğu hali ile moloz ve toprak yığınlarının bulunduğu tespit edilmiştir. Çeşme kuzeydoğu güneybatı doğrultusunda dikdörtgen planlı, moloz ve kesme taş malzeme ile müstakil olarak inşa edilmiştir. Anadolu ve İstanbul'da inşa edilmiş yarım daire kemerli çeşmeler grubuna girmektedir. Dikdörtgen planlı yalak bölümü bulunmaktadır. Yalağın hemen üst tarafında uzunca metal borudan su akışı sağlanmıştır. Suyun aktığı kare formulu ortadaki yalağın her iki yanındaki küçük oluklardan yandaki dikdörtgen formulu yalak kısımlarına su dolmaktadır. Kesme taştan aynalığı bulunmaktadır. Aynalığı kesme taştan düz silme ile sonlandırılmıştır. Dikdörtgen planlı yalağı ise moloz taş malzeme ile inşa edilmiştir.						TEKNİK BİLGİLER		Su	Elektrik	Isıtma	Kanali	zasyon

Balıkesir İli, Gönen İlçesi, Kalfaköy Mahallesinde tapuya kaydı bulunmayan yol boşluğunda kalan çeşmenin 2863 sayılı Kanununun 6. maddesi kapsamında korunması gerekli taşınmaz kültür varlığı niteliği taşıması nedeniyle; tescil edilmesine, KTVKYK'nun 05.11.1999/660 tarih sayılı ilke kararı doğrultusunda çeşmenin koruma grubunun I. grup olarak belirlenmesine, rölöve, restitüsyon, restorasyon projelerinin kuruluma iletilmesine, çeşmenin koruma alanı sınırlarının kararımız eki paftada tashih edildiği şekliyle belirlenmesine; çeşmeye tescil şerhi konulabilmesi için çeşme için parsel oluşturularak parsel bilgisinin Koruma Bölge Kurulu Müdürlüğüne iletilmesine; çeşmenin etrafında Müze Müdürlüğü denetiminde ilgili belediyesince temizlik çalışması yapılarak çeşmeye zarar veren incir ağacının kaldırılmasına, uygulama sonucundan Koruma Bölge Kurulu Müdürlüğüne bilgi verilmesine karar verildi.
